**РЕСТАВРАЦИЯ С РЕКОНСТРУКЦИЕЙ ДОМИКА ПЕТРА I В ГОРОДЕ ПОЛОЦКЕ
НА ОСНОВЕ ПРИМЕНЕНИЯ НЕРАЗРУШАЮЩИХ МЕТОДОВ КОНТРОЛЯ
ПРИ ТЕХНИЧЕСКОМ ОБСЛЕДОВАНИИ ЗДАНИЯ**

*канд. техн. наук, доц. А.А. БАКАТОВИЧ; канд. техн. наук Н.В. ДАВЫДЕНКО;
канд. техн. наук, доц. А.М. ИВАНЕНКО
(Полоцкий государственный университет)*

Рассмотрено объемно-планировочное и конструктивное решение Домика Петра I в Полоцке. Приведены результаты технического обследования здания, полученные с применением неразрушающих методов контроля. Работы проводились с использованием ферроскана, георадара и ударно-импульсного метода определения прочности. Описаны технологические процессы реставрации и реконструкции в здании с указанием применяемых отечественных и зарубежных материалов. Предложен вариант усиления каменного фундамента, реализованный при реконструкции здания. Проведенный комплекс восстановительных работ обеспечил увеличение выставочных площадей в Домике Петра I в 2 раза, задействовав помещения подвала, значительно увеличил эксплуатационный период для здания до следующих ремонтных мероприятий и позволил привлечь на выставку новые категории посетителей.

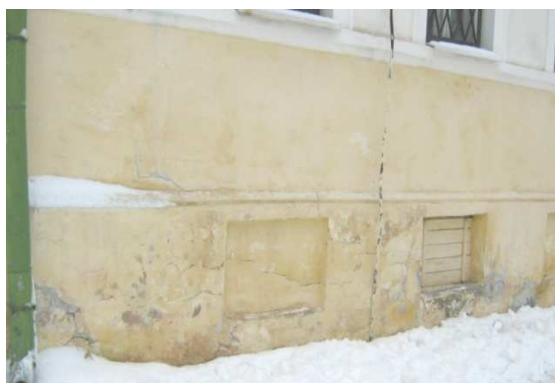
Техническое обследование здания. Конструкции исторического объекта длительное время на протяжении более 300 лет функционируют в климатических условиях с ярко выраженными сезонными изменениями температуры, количества и вида атмосферных осадков. Таким образом, для Полоцкого региона климатические условия обуславливают протекание процессов попеременного замораживания и оттаивания в водонасыщенном состоянии конструкционных материалов здания в осенне-зимний и весенний периоды. Естественным образом при таких условиях эксплуатации ограждающие конструкции здания могли получить серьезные повреждения. Работы по техническому обследованию Домика Петра I проводились в соответствии с техническим заданием администрации Национального Полоцкого историко-культурного музея-заповедника. При техническом обследовании здания установлено, что несущие наружные и внутренние кирпичные стены находятся в основном в хорошем состоянии. Однако на фасаде наружной стены по оси «А» по цокольной части дома происходит разрушение штукатурного слоя (рисунок 4), в отдельных местах наблюдается разрушение штукатурного слоя по карнизу стены в результате попеременного замораживания и оттаивания в водонасыщенном состоянии. На стене отмечается шелушение окрасочного покрытия. На фасаде стены по оси «4» в цокольной части происходит разрушение штукатурного слоя по той же причине. В результате осмотра наружной стены по оси «Б» отмечено разрушение штукатурного слоя в цокольной части стены и по карнизу, происходит шелушение окрасочного покрытия стены, в нижней части стены присутствует плесень на отделочных слоях. Кроме того, по штукатурному слою стены в месте пересечения осей «Б» и «1» зафиксировано присутствие горизонтальной трещины (рисунок 5). Обследование стены по оси «1» позволило установить разрушение штукатурного слоя в результате размораживания и отсутствие стального отлива в одном оконном проеме. Отмечено отсутствие отмостки вдоль стен по периметру здания [3].

Рисунок 4. – Разрушение штукатурного слоя цокольной части стены по оси «А»

Восстановление поврежденных участков штукатурных покрытий. Большие деструктивные фрагменты штукатурки со значительной глубиной повреждения удаляли механическим способом с помощью жестких металлических щеток и скребков, на отдельных участках использовалась промывка теплой водой под давлением. При выполнении очистки фасадов с использованием воды производилось устройство организованного отвода воды от цокольной части здания. Удаление штукатурки производили небольшими участками.

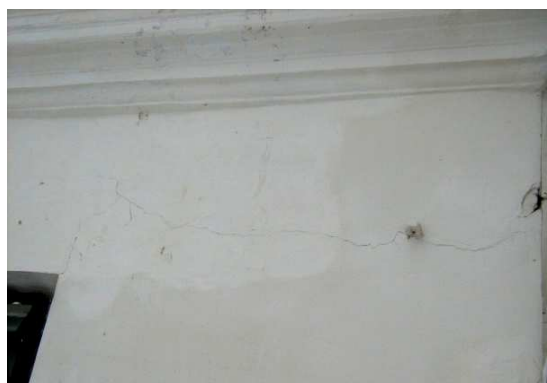
Рисунок 5. – Трещина по штукатурному слою стены по оси «Б» на пересечении с осью «1»

Для мест ремонта с небольшими повреждениями (растрескивание, шелушение), повреждения устранялись перетиркой штукатурки с предварительной расшивкой трещин. С помощью металлических скребков снимался деструктированный верхний слой, поверхность смачивалась водой и перетиралась известково-песчаным составом. Одновременно с этим процессом трещины в штукатурке расшивались и заполнялись известковым раствором с мраморной или каменной пылью, а затем затирались теркой.

Раскрытые трещины на штукатурной поверхности и утраченные фрагменты штукатурки выравнивались до уровня примыкающих участков поверхности следующим составом: известь – 0,5...0,7 части, цемент – 0,3...0,5 части, песок – 3 части. Для растворной смеси использовалась известь с содержанием активных СаО и MgO не менее 65% (первый сорт) и цемент марки М500. Перед оштукатуриванием поверхность тщательно обеспыливалась, очищалась от остатков разрушенной штукатурки.

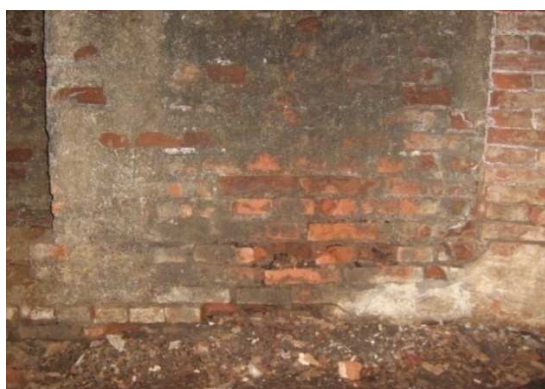
По результатам обследования установлено, что сводчатые перекрытия между этажом и подвалом находятся в удовлетворительном состоянии. При этом на отдельных участках в осях «1» – «2» и «3» – «4» зафиксировано разрушение кладки сводов на глубину до 50 мм (рисунок 7), а также разрушение штукатурного слоя свода в осях «2» – «3» в результате попеременного замораживания и оттаивания в водонасыщенном состоянии.

Рисунок 6. – Разрушение кладки наружной стены подвала по оси «4»

Восполнение разрушенного кладочного раствора в кирпичных сводах и стенах. Разрушенный кладочный раствор удаляли механическим способом с использованием щеток с металлическим ворсом и электроинструмента. Швы промывали водой от пыли и остатков раствора после механической обработки. Пространство поврежденного шва в кладке открывали на глубину 20 мм. Перед заполнением раствором основание шва увлажняли. Для заполнения кладочных швов использовали состав «Funcosil Fugenmoertel». Заполнение швов выполняли в два приема при тщательном вдавливании раствора в швы. После заполнения поверхность шва выровняли шпателем.

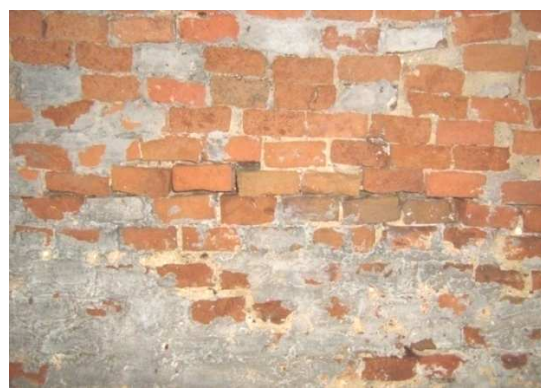
Рисунок 7. – Разрушение кирпича и раствора кладки в верхней части свода в осях «3» – «4»

Восстановление поврежденных фрагментов керамического кирпича в кладке сводов и стен. Для выполнения работ на кирпичных сводах в подвальных помещениях устанавливались поддерживаю-

шие леса с кружалами на всю поверхность сводов. Разрушенные на большую глубину кирпичи (более половины ширины кирпича) извлекали из кладки и заменяли новыми полнотелыми керамическими кирпичами. Для укладки нового кирпича использовали кладочный раствор следующего состава: известь – 0,8 части; цемент – не более 0,2 части; песок средней зернистости – 3 части. Перед нанесением нового раствора поверхность очищали от остатков старой ветхой кладки и обеспыливали. Для кладочного раствора использовали известь I сорта и промытый песок, не содержащий пылевидных и глинистых примесей.

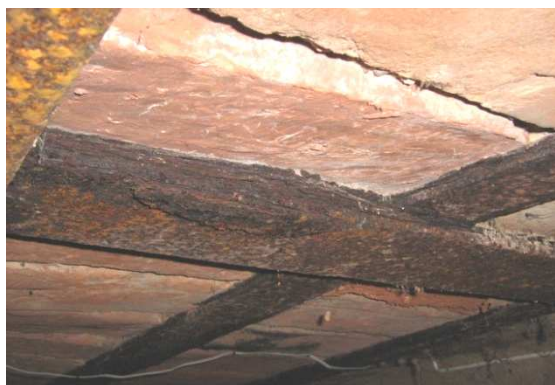
В тамбуре входа в подвальное помещение перекрытие выполнено из кирпичной кладки по каркасу из металлического профиля. Металлические элементы каркаса находятся в неудовлетворительном состоянии, наблюдается сквозная коррозия (рисунок 8).

Рисунок 8. – Сквозная коррозия элементов из металлопроката

В результате существенного повреждения металлического каркаса перекрытия тамбура входа в подвальное помещение произведен демонтаж перекрытия. После установки опалубки произведено устройство железобетонного перекрытия в тамбуре из бетона класса $C^{30}/_{37}$.

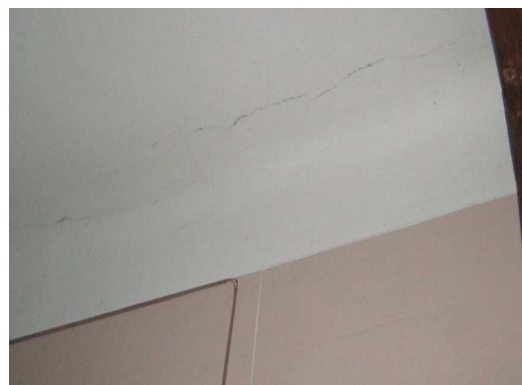
Техническое обследование чердачного перекрытия по деревянным балкам позволило выявить серьезные повреждения. В результате недостаточной жесткости деревянных балок перекрытия в местах примыкания потолка к стенам по всему периметру помещений образовались трещины (рисунок 9). Кроме того, на одной из балок чердачного перекрытия в осях «1» – «2» имеется значительное загнивание.

Рисунок 9. – Трещины в местах примыкания потолка к наружной стене по оси «А»

С учетом установленных повреждений и выполненных расчетов произведен демонтаж чердачного перекрытия и стропильной системы крыши. В соответствии с проектом на реконструкцию здания произведено устройство нового чердачного перекрытия по деревянным балкам, выполнена новая стропильная система. Утепление чердачного перекрытия выполнено из минераловатных плит толщиной 400 мм. Осуществлен вывод вентиляционных кирпичных труб из клинкерного кирпича на поверхность кровли. Покрытие кровли выполнено из стальных листов с полимерным красочным покрытием темно-зеленого цвета и устройством организованного водостока с крыши (рисунок 14). Во всех оконных проемах установлены новые оконные деревянные блоки с двухкамерными стеклопакетами и стальные отливы с полимерным красочным покрытием темно-зеленого цвета. В дверном проеме входной группы установлены резные деревянные двери в соответствии с сохранившимися описаниями и фотодокументами (рисунок 15).

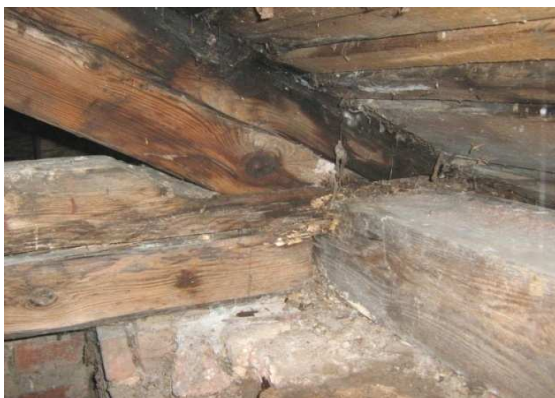
При осмотре деревянной стропильной системы крыши отмечено загнивание обрешетки (около 70% от общего количества) и верха стропильных ног (около 60%) в результате замокания, также наблюдаются следы плесени. Зафиксировано загнивание пяти стропильных ног в опорных узлах по оси «Б» (рисунок 10), провисание двух нижних деревянных затяжек, отсутствует фрагмент древесины в стропильной ноге по оси «А».

Рисунок 10. – Загнивание и плесень на стропильной ноге в опорном узле по оси «Б»

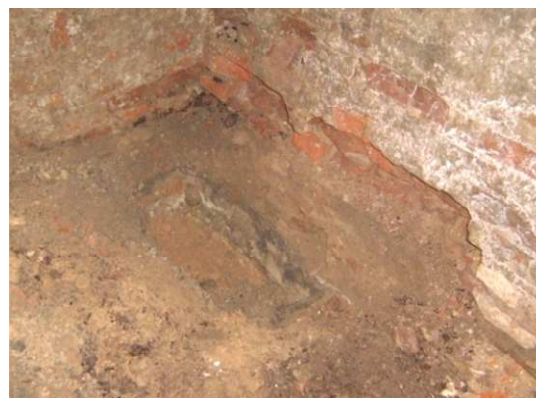
В процессе обследования также установлено не вполне удовлетворительное состояние кирпичного фундамента. По всему периметру фундамента происходит разрушение наружной и внутренней версты кладки на глубину до 150 мм (рисунок 11) в результате попеременного замораживания и оттаивания в водонасыщенном состоянии. Кроме того, установлено отсутствие вертикальной и горизонтальной гидроизоляции [3].

Рисунок 11. – Разрушение внутренней версты кладки фундамента на пересечении осей «Б» и «4»

Работы по усилению кирпичного фундамента. Для последующей надежной эксплуатации кирпичного фундамента здания выполнялись восстановительные работы по его усилению согласно чертежам на рисунке 12 [3; 4].

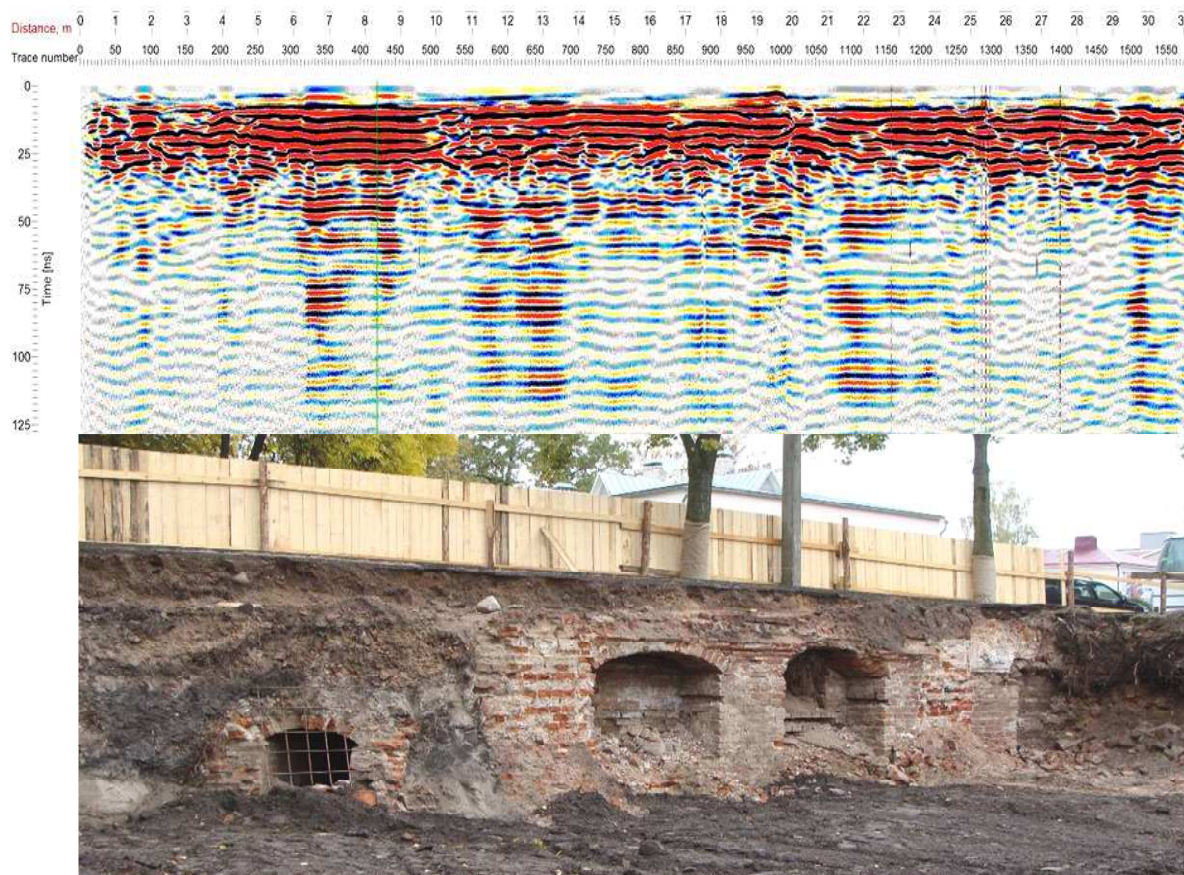
В результате зондирования на расстоянии 25 м от Дома Петра I обнаружены остатки подземной части и фундамента здания купеческих складов и дренажной галереи. На рисунке 13 приведен результат интерпретации георадарного профиля, пройденного над арочными сводами и остатками дренажной системы. Анализ полученной информации показал, что остатки складов и дренажа не представляют опасности для нормального функционирования фундамента Домика Петра I. При разработке котлована под возводимое в непосредственной близости офисное здание данные георадара по определению остатков подземных сооружений складов и дренажной системы полностью подтвердились (рисунок 13).

Рисунок 13. – Результаты георадарного профиля подземной части купеческих складов и дренажной системы
