## ВОССТАНОВЛЕНИЕ ОБОРОНИТЕЛЬНЫХ СООРУЖЕНИЙ ЗАМКА В ЛЮБЧЕ

канд. техн. наук, доц. А.А. БАКАТОВИЧ; Н.В. ДАВЫДЕНКО  
(Полоцкий государственный университет)

*Основываясь на результатах технического обследования оборонительных сооружений Любчанского замка, рассмотрены реставрационно-восстановительные работы, проводимые в период 2008–2016 годов на территории замкового комплекса. Приведены результаты археологических раскопок фундаментов двух оборонительных башен, проведенных летом 2016 года. На основании фотодокументов, обмерочных чертежей выполнено пространственное 3D-моделирование Любчанского замкового комплекса для оценки целостного восприятия архитектурной композиции с учетом восстанавливаемых строений, относящихся к различным эпохам его существования.*

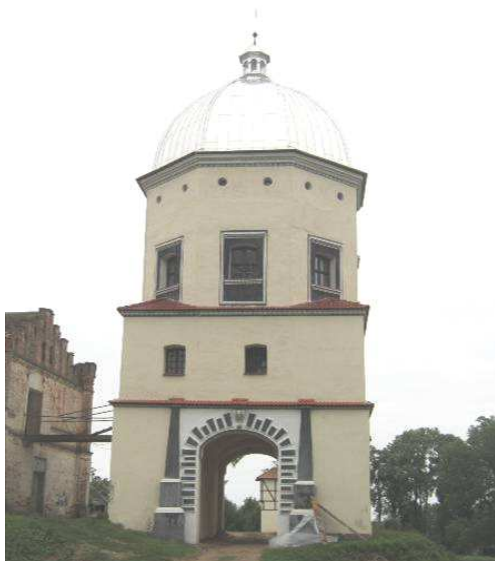
Рисунок 2. – Въездная башня (2016 г.)

На протяжении восьми лет ведутся ремонтно-восстановительные работы. В августе 2008 года в башне установлены деревянные балки перекрытия над 3-м этажом. Зимой 2009 года по балкам выполнено устройство чернового пола из досок. В летние периоды 2010 и 2011 годов велись работы по установке лесов по периметру всей башни. За летние сезоны 2012–2014 годов восстановлены разрушенные фрагменты кладки и штукатурного слоя на фасадах. В 2014 году демонтирована временная стропильная система и установлен купол с обшивкой из стальных кровельных листов с сохранением архитектурной аутентичности конструкции в соответствии с проектом на восстановительные работы, выполнено устройство участков кровельного покрытия из керамической черепицы над 2-м этажом и заменены деревянные оконные блоки (см. рис. 2).

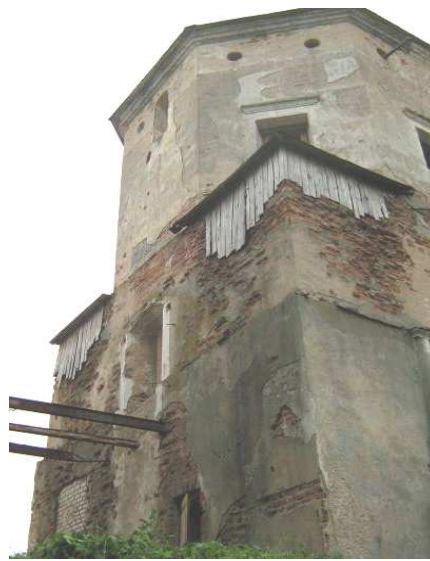
Рисунок 3. – Разрушение кирпичной кладки башни (2008 г.)

В результате обследования Въездной башни установлено разрушение штукатурного слоя и кирпичной кладки по фасадам стен вследствие попеременного замораживания и оттаивания в водонасыщенном состоянии. Кладка наружной версты в уровне второго этажа повреждена на значительной площади. На отдельных участках стен верхние ряды кладки полностью разрушены на глубину до 350 мм. Также значительно разрушена декоративная кладка обрамления проезда в башне.

Обследование помещений выявило частичное разрушение штукатурного слоя и внутренней версты кладки стен (см. рис. 3). В верхней части свода над проездом проходит сквозная трещина, переходящая на стены и свод второго этажа (рис. 4). Обнаружены и другие вертикальные трещины в стенах башни. По свидетельствам местных жителей, трещины в стенах замечены много лет назад. Для наблюдения за развитием ширины раскрытия трещин были установлены контрольные маячки. Полагаем, что одной из причин образования трещин, возможно, является уменьшение толщины слоя насыпи земли у фун-

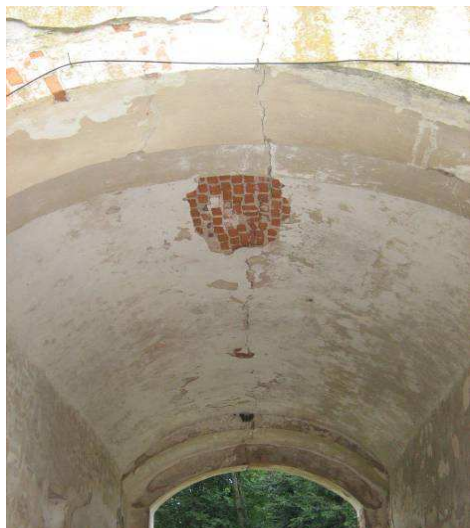
дамента со стороны рва из-за постепенного сползания грунта. Также установлено присутствие металлических тяжей в наружных стенах над въездной аркой 1-го этажа. Очевидно, устройство тяжей, по замыслу зодчих, должно было повысить прочность кладки башни и предотвратить образование вертикальных трещин из-за неравномерной усадки грунта основания. Однако наличие вертикальных трещин указывает на то, что металлические тяжи только удерживали конструкцию башни от необратимых разрушений, возникших от неблагоприятных грунтовых оснований (расположения на склоне).

В июле 2009-го и августе 2011 года проведены проверки установленных контрольных маячков, у которых на момент обследования отсутствовали повреждения. Таким образом, зафиксированная стабилизация раскрытия трещин свидетельствует о том, что дополнительного усиления стен не требуется.

Рисунок 4. – Сквозная трещина в башне по своду проезда

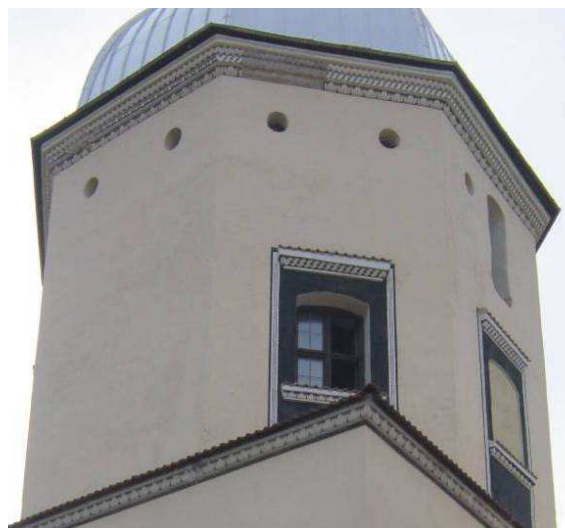
Рисунок – 5. Декоративная отделка элементов башни черно-белым сграффито (2016 г.)

Декоративные штукатурные работы по выполнению черно-белого сграффито на карнизах, по периметру оконных проемов на 3-м этаже и на обрамлении проезда в башне проводятся с лета 2015 года, их окончание планировалось осенью 2016 года (рис. 5). Параллельно выполняются ремонтные работы внутри башни. Демонтирована конструкция пола на 3-м этаже над кирпичным сводом перекрытия. Ведется подготовка основания под устройства нового дощатого покрытия. Восстанавливаются утраченные фрагменты штукатурного покрытия в помещениях башни.

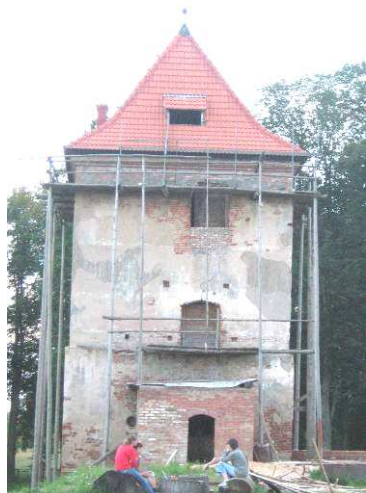
Рисунок 6. – Южная башня (2008 г.)

Обследование второй из сохранившихся башен выявило ряд существенных повреждений. На северной и южной стене башни присутствуют сквозные трещины. Наиболее вероятная причина образования дефектов – неравномерная осадка фундаментов. Ширина раскрытия трещин не превышает 3,5 мм. Для контроля за шириной раскрытия трещин нами летом 2008 года на стены устанавливались маячки. В конце 2010 года маяки не показали увеличение ширины раскрытия трещин. Таким образом, можно считать, что произошла стабилизация фундаментов.

На цоколе южной и восточной стен отмечено частичное разрушение кирпича и раствора наружной версты на глубину до половины кирпича в результате разрушения при попеременном замораживании и оттаивании в водонасыщенном состоянии.

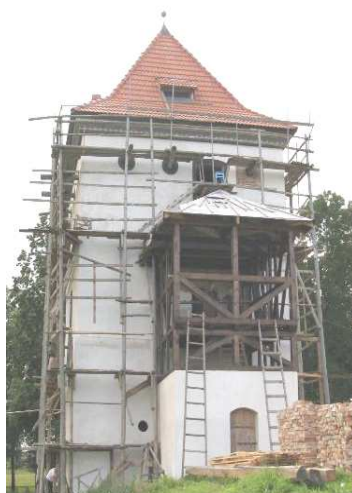
Рисунок 7. – Южная башня, восстановительные работы (2009 г.)

Основные работы по восстановлению Южной башни проведены в весенне-летний период 2007–2011 годов. На восстановленную кладку карниза установлен деревянный стропильный шатер крыши с покрытием из керамической черепицы согласно сохранившимся описаниям. На крыше установлен флюгер, аналогичный найденному в 1968 году. Заменены прогнившие деревянные перекрытия между вторым и третьим этажом, а также на чердаке. Заново возведены конструкции лестнично-смотровой площадки, примыкающей к северной стене башни. Произведено оштукатуривание и окрашивание наружных стен башни. На карнизе по всему периметру башни выполнена декоративная штукатурка – черно-белое сграффито (рис. 10). Рисунок сграффито восстановлен по имеющимся описаниям.

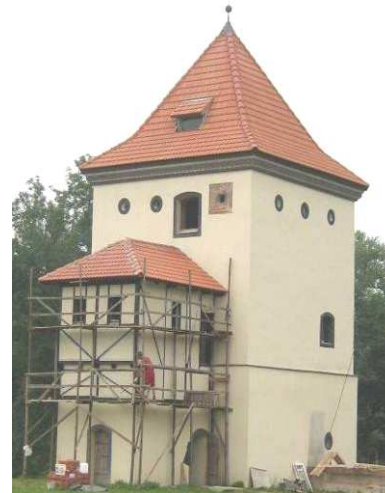
Рисунок 8. – Южная башня, отделочные работы (2010 г.)

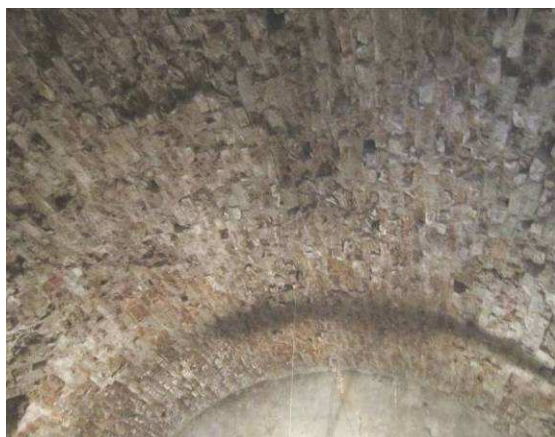
Кирпичная кладка сводчатого перекрытия между первым и вторым этажом в результате заморозки и размораживания получила значительные повреждения в период отсутствия крыши на башне. Кладка значительно разрушена на глубину до 2/3 кирпича, на всей поверхности свода присутствуют высолы (рис. 9). Сводчатое перекрытие находится в неудовлетворительном состоянии. Выполнена разгрузка свода путем передачи нагрузки от пола на 2-м этаже через деревянные балки на стены.

Рисунок 9. – Разрушение кладки свода 1-го этажа

Летом 2016 года в башне выполнялись работы по восстановлению кирпичной кладки свода на первом этаже. Наиболее поврежденные кирпичи полностью извлекались из кладки и заменялись целыми кирпичами аналогичных размеров на известково-цементном растворе (рис. 12). По итогам работ принимается решение по консервации кладки свода или по оштукатуриванию свода по металлической сетке с использованием химических анкеров.

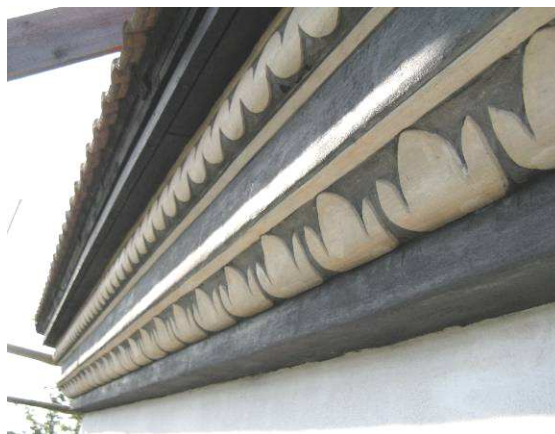
Рисунок 10. – Сграффито на карнизе Южной башни

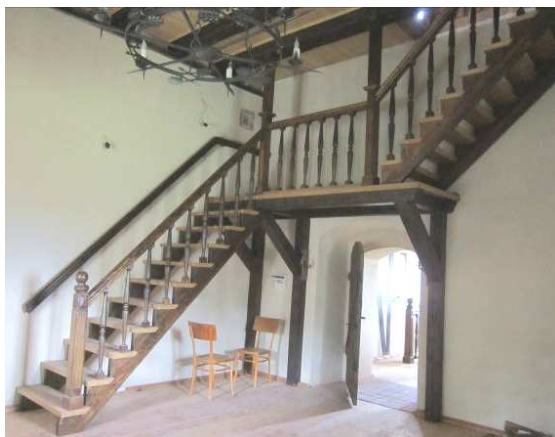
Рисунок 11. – Восстановленные деревянные лестничные марши и кованая люстра

В 2012–2014 годах на Южной башне велись внутренние отделочные работы. Выполнено устройство чистового дощатого покрытия пола на 2 и 3-м этажах, восстановлены деревянные лестничные марши, камин и кованая люстра освещения на 2-м этаже, установлены деревянные двери с элементами ковки и оконные блоки с соблюдением аутентичности (рис. 11).

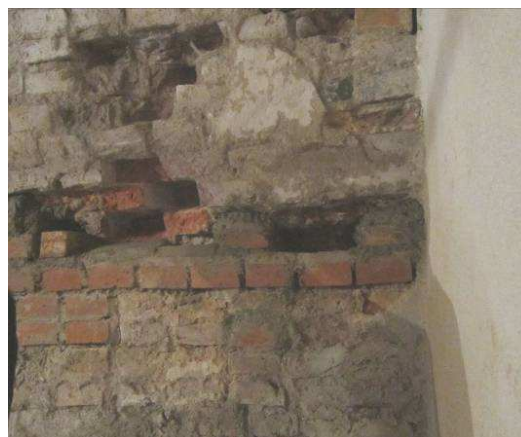
Рисунок 12. – Восстановление кирпичной кладки свода на 1-м этаже Южной башни

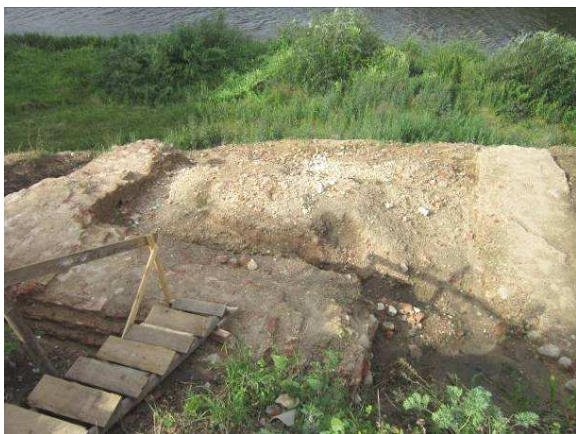
**Северная и Восточная башни.** В июле 2016 года проведены археологические раскопки на участке предполагаемого расположения Северной башни. На глубине 2 м от уровня земли замковой площадки обнаружена кирпичная кладка фундамента башни (рис. 13). Наружная и внутренняя версты кладки выполнены из цельного керамического кирпича на известково-песчаном растворе. Забутка кладки заполнена бутовым камнем и битым кирпичом на растворе. Расстояние между внешними гранями восточной и западной стен фундамента составляет 9,8 м.

По результатам испытаний прочность при сжатии керамического кирпича составила 9,3...11,2 МПа, при изгибе – 2,8...3,5 МПа. Кладочный раствор показал прочность при сжатии 1,4...2,1 МПа. Структура раствора, размеры кирпича и прочностные характеристики указывают на возведение всех трех кирпичных башен в один временной период.

При раскопках установлено отсутствие фундамента под северной стеной башни, ориентированной на Неман. Наиболее вероятной версией отсутствия части фундамента можно считать разрушение кладки при проведении планировки откоса замковой площадки вдоль реки при устройстве бетонной подпорной стены по берегу Немана в начале XX века. Утраченная часть фундамента будет восстановлена. Для обеспечения целостной работы новой и старой части фундамента необходимо выполнить горизонтальный

Рисунок 13. – Фундамент Северной башни (2016 г.)

монолитный железобетонный пояс по периметру кладки. Проект на восстановление башни находится в стадии разработки. Размеры фундамента в плане составят 9,8×9,8 м. По архитектуре, согласно описаниям, Северная башня, за исключением формы купола, аналогична Въездной башне.

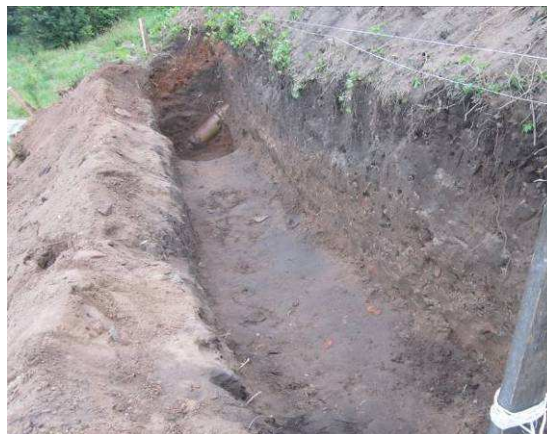
Разработка шурфов в виде траншей не принесла результатов, кроме обнаружения дренажной системы из керамических труб, ведущей с замковой площадки к Неману (рис. 14). Восточная башня возводилась бревенчатой и вскоре была разрушена в ходе боевых действий. Вероятнее всего, фундамент под бревенчатую башню возводился менее мощным, чем под кирпичные башни. В результате за три столетия фундамент мог просто разрушиться. Вторая причина разрушения фундамента может заключаться в периодически проводимых перепланировках на замковой территории.

Рисунок 14. – Шурф в виде траншеи на месте расположения Восточной башни (2016 г.)

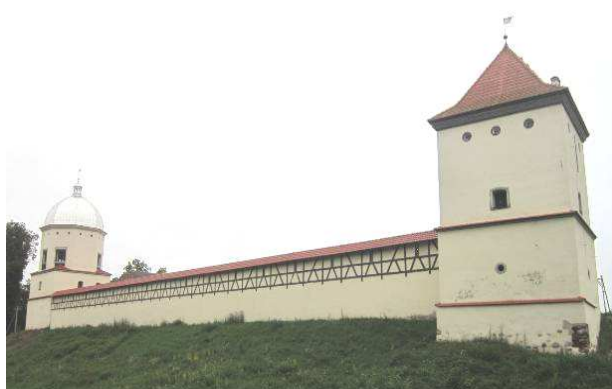
**Оборонительные замковые стены.** До наших дней дошло только их описание. За период с 2008 по 2014 год заново отстроена оборонительная стена на частично сохранившемся фундаменте между Въездной и Южной башнями (рис. 15).

Рисунок 15. – Восстановленная оборонительная стена (2016 г.)

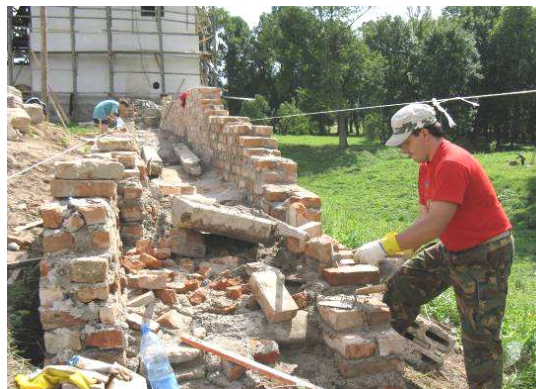
Рисунок 16. – Кладочные работы на оборонительной стене (2009 г.)

Восстановление оборонительной стены проходило в несколько этапов: по всей длине стены восстанавливалась верхняя разрушенная часть фундамента с использованием бутового камня, затем по фундаменту выполнялась горизонтальная гидроизоляция. Стена возводилась на всю длину между башнями из керамического полнотелого кирпича марки 100 на кладочном цементно-известковом растворе марки 75 с заполнением внутренней части бутом и битым кирпичом (рис. 16).

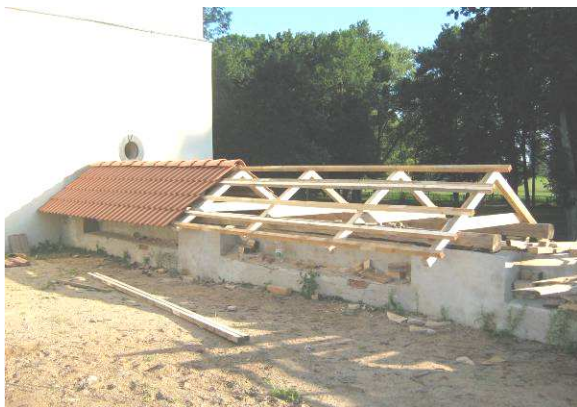
Рисунок 17. – Стропильная система на первых двух пролетах стены у Южной башни (2010 г.)

В августе 2010 года после оценки состояния уже выведенной части стены было принято решение о сборке стропильной системы будущей галереи с покрытием из черепицы (рис. 17) по возведенной кладке с целью сохранности кирпичной стены от разрушения под влиянием атмосферных воздействий в холодные периоды года. При дальнейшем возведении кладки стены стропильная система частями перемещалась на новую высотную отметку, обеспечивая защиту кладки. Таким образом, была реализована идея мобильной защиты кирпичной кладки в виде сборно-разборной стропильной системы, которая в итоге стала основой конструкции крыши галереи на оборонительной стене.

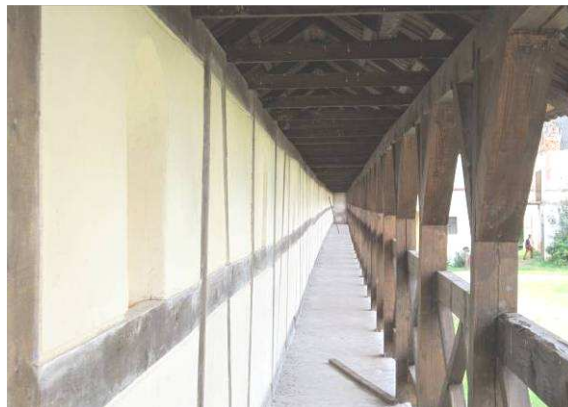
Рисунок 18. – Галерея оборонительной стены, вид от Южной башни (2016 г.)

Конструкция галереи оборонительной стены выполнена в виде фахверковой системы из деревянных балок с заполнением с внешней стороны кирпичной кладкой и устройством бойниц для стрельбы (рис. 18). Деревянные элементы фахверковой конструкции и стропильной системы галереи обрабатывались пропиточным составом «Pinotex».
