**ОЦЕНКА ТЕХНИЧЕСКОГО СОСТОЯНИЯ СТРОИТЕЛЬНЫХ КОНСТРУКЦИЙ
ИСТОРИЧЕСКОГО ЗДАНИЯ В ГОРОДЕ ВИТЕБСКЕ ДЛЯ ДАЛЬНЕЙШЕЙ РЕКОНСТРУКЦИИ**

*канд. техн. наук, доц. Р.М. ПЛАТОНОВА
(Полоцкий государственный университет)*

*А.Т. ЗЕЛЕНКОВ
(ООО «Фирма САЛЮС», Новополоцк)*

Весной 2020 г. было проведено обследование технического состояния несущих строительных конструкций неразрушающими методами контроля этого здания с целью дальнейшей реконструкции под многоквартирный жилой дом [5–7].

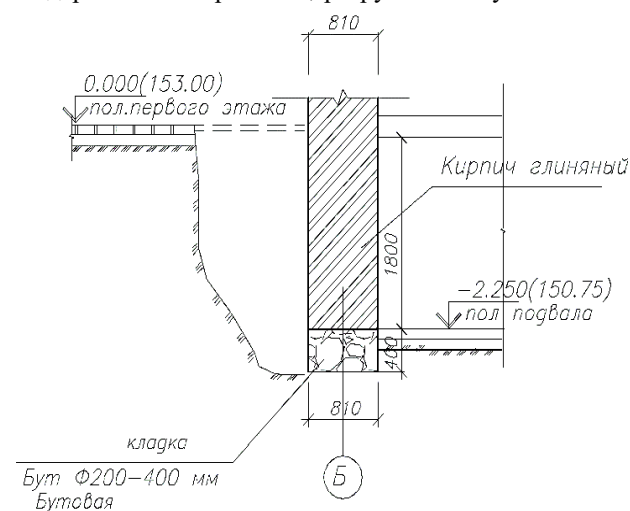
Рисунок 4. – Конструкция фундамента

Фундаменты находятся в не вполне удовлетворительном состоянии, о чем свидетельствует наличие осадочных трещин в стенах здания. По техническому состоянию фундаменты характеризуются III-й категорией [5–7]. Цоколь имеет местные повреждения отделочного штукатурного слоя. По оси В здания разрушена отмостка. Пряжки оконных проемов подвала захлаплены мусором, происходит их разрушение и замокание стен подвала. Входной навес в подвал (в осях 1–2 по оси В) имеет многочисленные повреждения: образование сквозных трещин в стенах, разрушение покрытия из волнистых асбоцементных листов по деревянной обрешетке, разрушение ступеней лестницы спуска в подвал. Фундамент под несущей стеной здания по оси Б ленточный кирпичный с бутовыми включениями, в основании бутовая кладка (рисунок 4).

При изучении конструкции фундаментов в шурфах установлено:

- глубина заложения фундамента по отношению к планировочной отметке земли со стороны оси В здания (дворовая часть) составляет $d \approx 2,0$ м;
- признаков неравномерных осадок фундамента не обнаружено;
- наружные грани фундамента повреждений не имеют.

Рекомендации по ремонту и усилению конструкций здания. Фундаменты. На основании результатов обследования и выполненных расчетов на предполагаемые проектные нагрузки, а также для предотвращения разрушения фундаментов необходимо выполнить их усиление путем устройства армированной набетонки. Схема расположения мест усиления фундаментов и стен подвала показана на рисунке 12. Конструктивные решения усиления фундаментов показаны на рисунке 13.

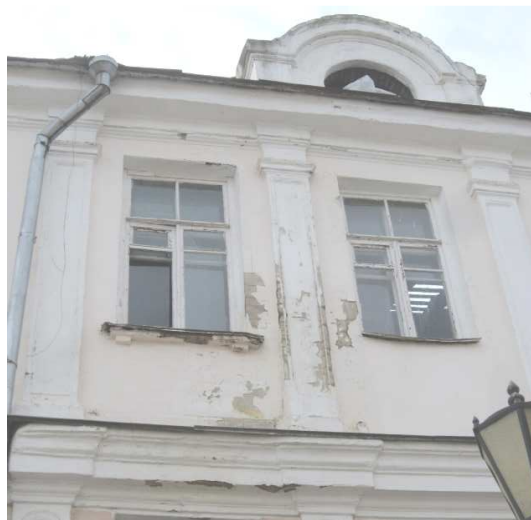
- стена по оси А находится в удовлетворительном состоянии – II категория. Исключение составляют местные участки имеющие повреждения отделочного штукатурного слоя (рисунок 5);

Рисунок 5. – Местные участки, имеющие повреждения отделочного штукатурного слоя наружной стены по оси А

Ремонт поврежденных участков наружных стен (фасадов) необходимо выполнить путем очистки наружного отделочного слоя до кирпичной кладки и последующего его восстановления полимерцементными ремонтными составами. В местах образования трещин выполнить их разделку, зачеканку (инъектирование) и восстановление штукатурного слоя. Ремонт наружных и внутренних стен в местах расположения каналов дымоходов ранее существующей системы отопления (с внутренней стороны) выполнить в следующей последовательности: разобрать поврежденную кирпичную кладку каналов дымоходов (наружную версту); восстановить кирпичную кладку стен с одновременным заполнением каналов дымоходов мелкозернистым бетоном С16/20.

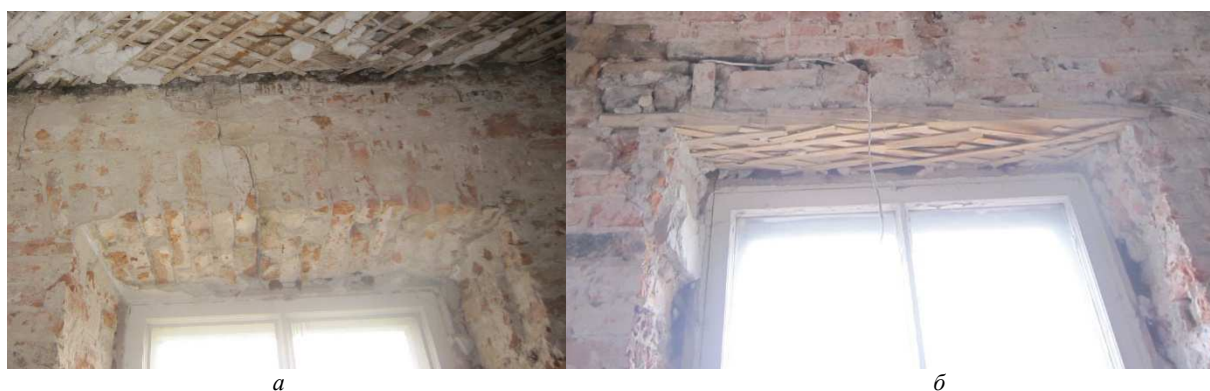
Кроме того имеются дефекты и повреждения в кирпичных перемычках над оконными проемами наружных стен в виде образования трещин в кирпичных клинчатых перемычках и использования деревянных перемычек (рисунок 6).

***a* – кирпичные клинчатые; *б* – деревянные**
Рисунок 6. – Перемычки

Ремонт кирпичных клинчатых перемычек:

– при незначительных трещинах – установка металлических клиньев и зачеканка трещин цементным раствором;

– при значительных повреждениях – разборка с устройством новых кирпичных перемычек или подведение новых стальных или железобетонных перемычек. Деревянные перемычки подлежат замене на кирпичные клинчатые, железобетонные или стальные.

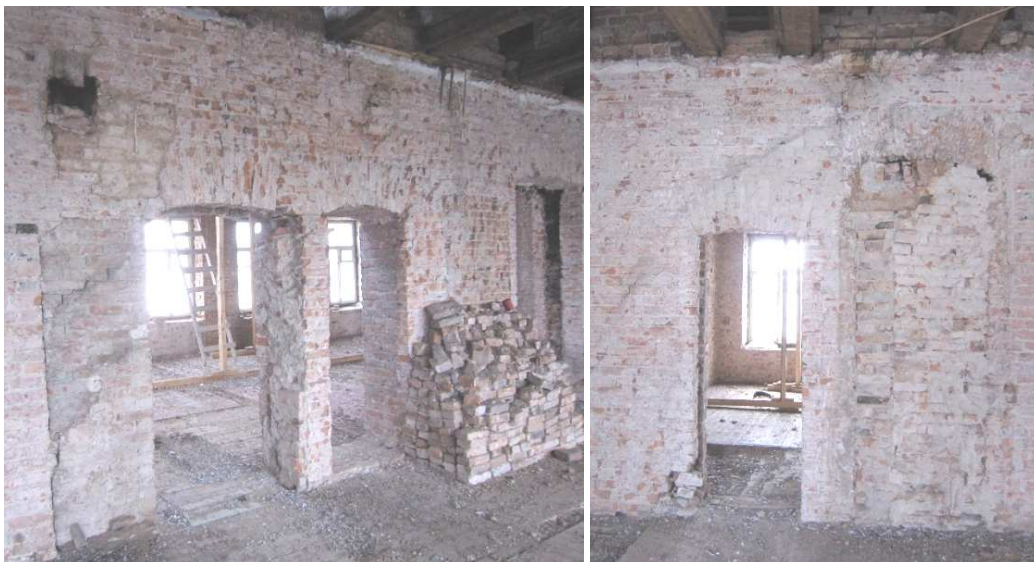
Рисунок 7. – Стена по оси Б в осях 1–3

- стена по оси 4 в осях Б–В в уровне 1-го этажа в целом находится в удовлетворительном состоянии и характеризуется II-й категорией;
- стена по оси Б в осях 1–3 имеет многочисленные повреждения в виде образования трещин, выпадение кирпича из кладки в местах расположения дымоходов и ослаблена большим количеством дверных проемов. Стена на этом участке находится в неработоспособном (неудовлетворительном) состоянии – IV категория. Требуется полная перекладка стены (рисунок 7).

– стена по оси Б в осях 1–3 имеет многочисленные повреждения в виде образования трещин, выпадение кирпича из кладки в местах расположения дымоходов и ослаблена большим количеством дверных проемов. Стена на этом участке находится в неработоспособном (неудовлетворительном) состоянии – IV категория. Требуется полная перекладка стены.

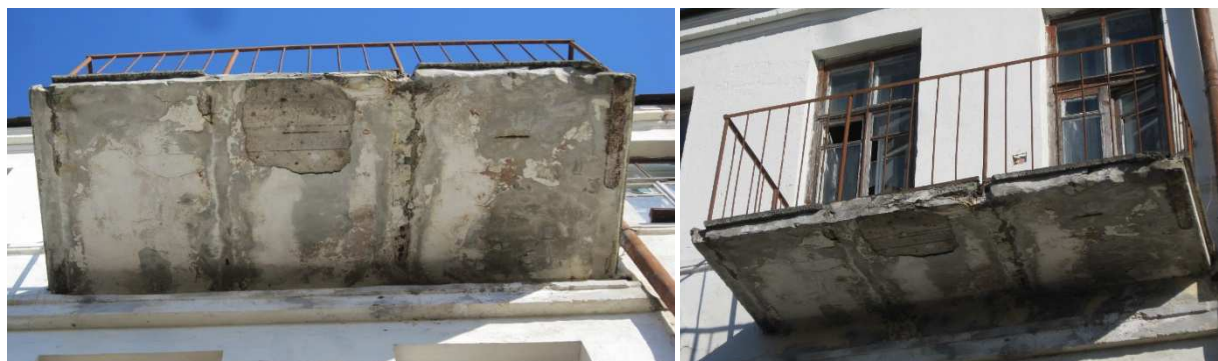
Рисунок 8. – Балконы здания

Балконы по оси В в осях 1–2 и 3–4 в уровне 3-го этажа имеют повреждения в виде отслоения штукатурного слоя, разрушения покрытий полов, поверхностной коррозии стальных балок и элементов ограждения. Монолитные железобетонные плиты балконов находятся в удовлетворительном состоянии и характеризуются II-й категорией (рисунок 8).

Балконные плиты. В уровне 3-го этажа по оси В в осях 1–2 и 3–4 находятся в удовлетворительном состоянии – II категория. Требуется ремонт балконов с очисткой и восстановлением штукатурного слоя плит, разборкой существующих и устройством новых покрытий пола, зачисткой и окраской элементов ограждения, установкой поручней ограждений.

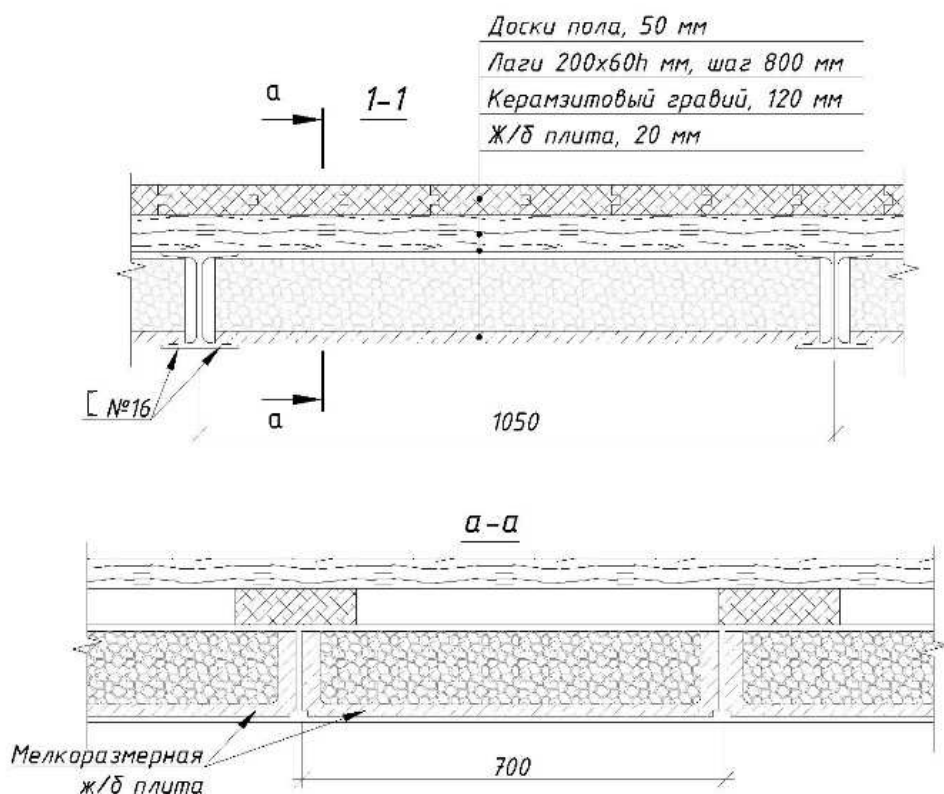
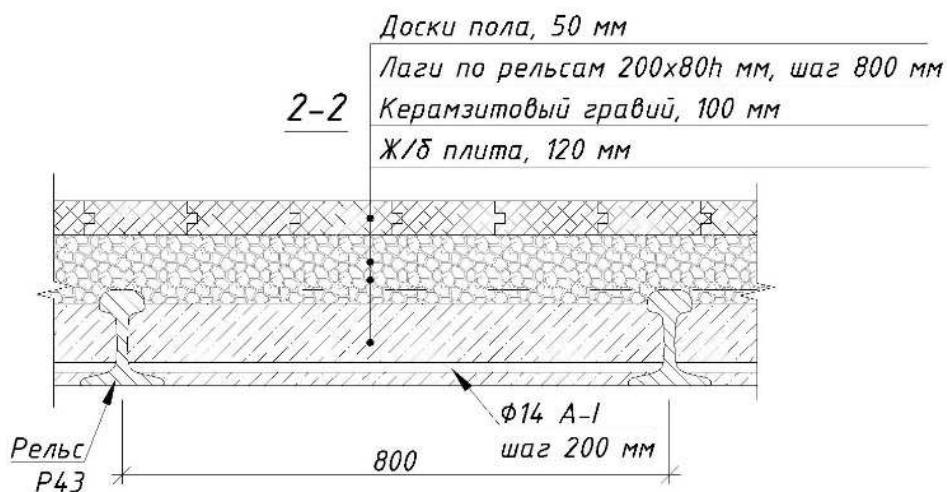
Рисунок 9. – Конструктивные решения перекрытий

- перекрытие в осях 1–2 / Б–В (из мелкогабаритных железобетонных ребристых плит по стальным балкам) находится в удовлетворительном состоянии – II категория (рисунок 9, а);
- перекрытие в осях 2–3 / Б–В (монолитное железобетонное по стальным балкам) находится в не вполне удовлетворительном состоянии – III категория. Требуется очистка от ржавчины и окраска стальных балок (рисунок 9, б);
- перекрытие в осях 4–5 / Б–В (деревянное, балочное) потеряло свои эксплуатационные качества и характеризуется IV-й категорией. Требуется замена перекрытия.

а – в осях 1–2 / Б–В; б – в осях 2–3 / Б–В

Требуется выполнить очистку от коррозии и окраску защитными покрытиями стальных балок перекрытия; устроить защитную штукатурку бетонных и стальных поверхностей перекрытия ремонтными полимерцементными составами; перекрытие в осях 4–5 / Б–В (деревянное балочное) потеряло свои эксплуатационные качества и характеризуется IV-й категорией. Требуется полная замена перекрытия.

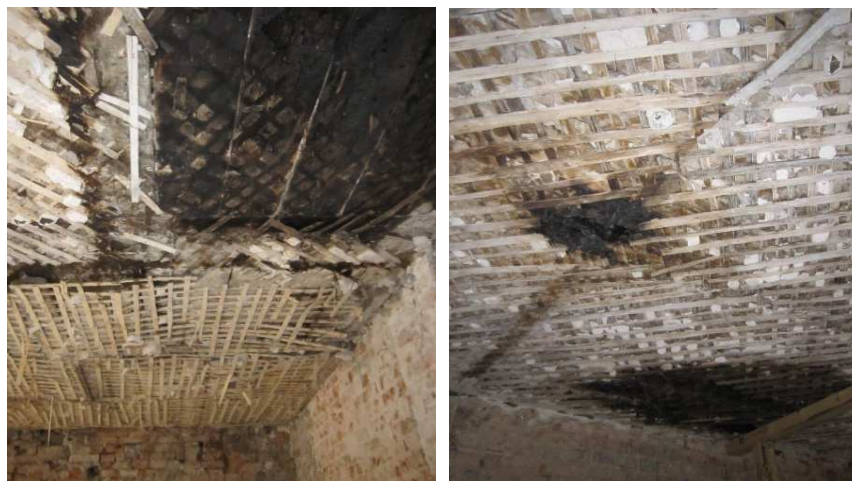
Междуэтажные перекрытия – деревянные балочные, находятся в неудовлетворительном состоянии (зыбкость, прогибы, поражение балок на опорных участках гнилью, поражение досок настила и пола гнилью, разрушение штукатурки потолков). По техническому состоянию перекрытие на этих участках характеризуется IV-й категорией. Требуется их полная замена.

Рисунок 10. – Техническое состояние междуэтажных перекрытий

Междуэтажные деревянные перекрытия находятся в неудовлетворительном состоянии (зыбкость, прогибы, поражение досок пола гнилью, поражение гнилью опорных участков деревянных несущих балок) – IV категория. Требуется их полная замена на монолитные железобетонные, что позволит значительно увеличить пространственную жесткость здания и его долговечность.

Для повышения пространственной жесткости здания и его долговечности рекомендуется устроить вместо ранее существующих деревянных балочных перекрытий монолитные железобетонные перекрытия. Более технологичным при устройстве перекрытий может быть вариант с использованием несъемной опалубки из профилированного настила. Для обеспечения совместной работы стен здания с дисками перекрытий следует предусмотреть точечную анкеровку монолитных перекрытий к стенам путем установки сквозных анкеров. Анкеры установить в уровне перекрытий из арматуры S500 Ø 12–14 мм с шагом 1000–1200 мм по всему периметру здания. Затяжку анкеров производить при помощи гаек через опорные пластины 100 × 100 мм толщиной 10 мм. Опорные пластины устанавливаются в гнездах и после обжатия гайками опорные узлы заделываются раствором.

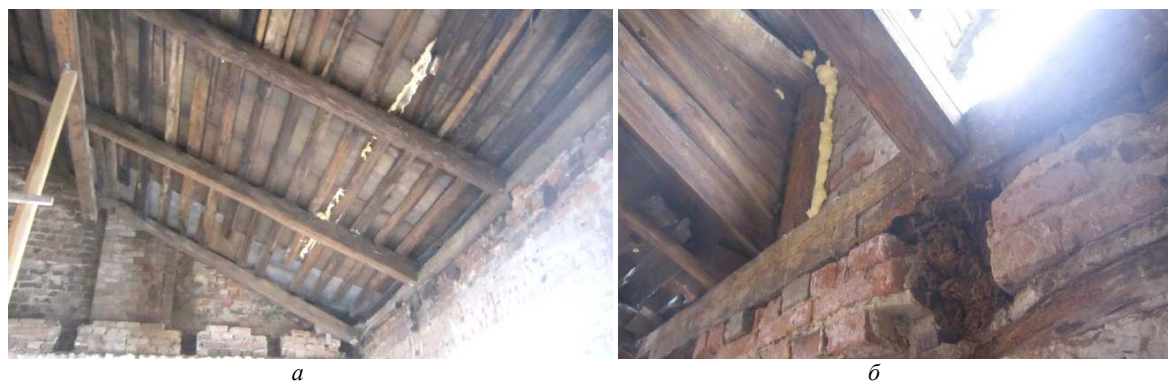
Стропильная система крыши здания находится в неудовлетворительном состоянии. Устроено временное усиление конструкций. В результате длительной эксплуатации ряд элементов получили многочисленные дефекты и повреждения:

- поражение гнилью и разрушение опорных участков стропильных ног на мауэрлате;
- поражение гнилью, разрушение мауэрлата;
- поражение гнилью деревянных конструкций слухового окна и обрешетки;
- поражение гнилью стропильных ног;
- поражение гнилью обрешетки.

Стропильная система крыши по техническому состоянию характеризуется IV категорией. Требуется полная замена.

Рисунок 11. – Поражение гнилью обрешетки (а) и мауэрлата (б)

Деревянная стропильная система и кровля. В результате длительной эксплуатации деревянная стропильная система получила многочисленные дефекты и повреждения и находится в неудовлетворительном состоянии – IV категория. Требуется капитальный ремонт с полной заменой элементов стропильной системы.
