**ИТОГИ НАТУРНЫХ ИССЛЕДОВАНИЙ СТЕН ДОМА ПО УЛ. НИЖНЕ-ПОКРОВСКАЯ, 20
(КЕЛЕЙНЫЙ КОРПУС БЫВШЕГО ФРАНЦИСКАНСКОГО МОНАСТЫРЯ) В Г. ПОЛОЦКЕ****А.А. СОЛОВЬЁВ***(Национальный Полоцкий историко-культурный музей-заповедник)*

В статье представлены итоги зондажных работ на стенах келейного корпуса бывшего францисканского монастыря. Они позволили выявить ряд одновременных перестроек и остатки конструкций, элементов первоначальной планировки и интерьеров, которая сегодня полностью утрачена и частично известна только по инвентарным описаниям 1818, 1823 и 1832 годов. Также обнаружены следы коренных перепланировок изучаемого здания, производившихся в позднейшее время под нужды различных учреждений, периодически занимавших постройку. В частности, особый интерес представляют ниши с частично сохранившимися деревянными полками и покрасками XVIII – первой трети XIX вв., следы перестроек в восточной части здания. Уникальной находкой стал сохранившийся в составе здания фрагмент восточного фасада костёла, считавшегося полностью утраченным на сегодня. Таким образом, была выяснена последовательность возведения основных зданий монастыря.

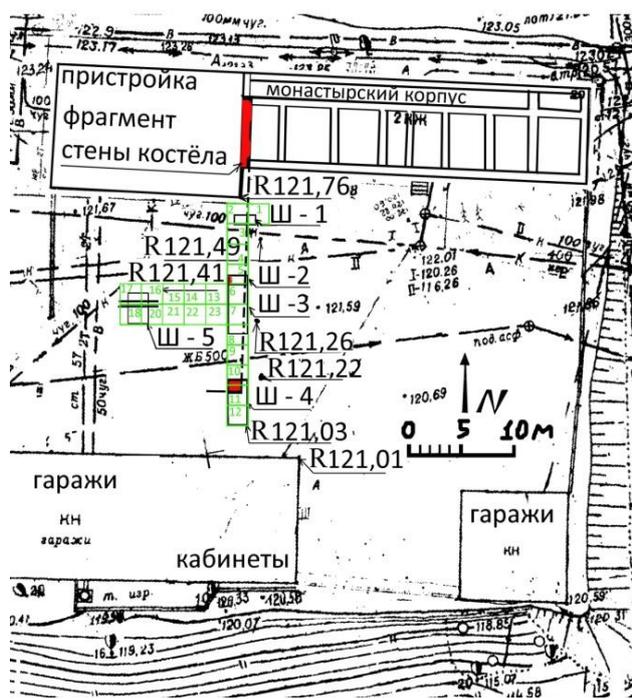
Существующая планировка бывшего монастырского корпуса не имеет ничего общего ни с первоначальной планировкой, ни с планом 1869 г., поскольку сегодня от первоначального здания, по сути, уцелел лишь периметр внешних стен [5, с. 36: рис. 3]. В корпусе сохранились подъезды с лестницами из наборных цементных ступенек, выполненными по балкам из швеллеров, с перилами из прокатной стали на заклёпках и ковке. Лестничные перекрытия и площадки выполнены по сводам на металлических балках. Данные конструкции в значительной мере характерны для памятников архитектуры конца XIX – начала XX вв. [6, с. 91–94]. Сегодня из деревянных элементов XIX – начала XX вв. уцелели тёсанные деревянные балки перекрытий и некоторые оконные рамы. Перестройки второй половины XX в. касались переноса деревянных перегородок, перестилки полов, замены оконных рам, закладки и пробивания дверных и оконных проёмов, устройства коридора через весь корпус и его позднейшего соединения с пристройкой, стоявшей на месте костёла (рисунок 1).

Рисунок 1. – План бывшего францисканского монастыря с обозначением примерной первоначальной планировки корпуса, кладок и стен костёла в шурфах и на стыке зданий

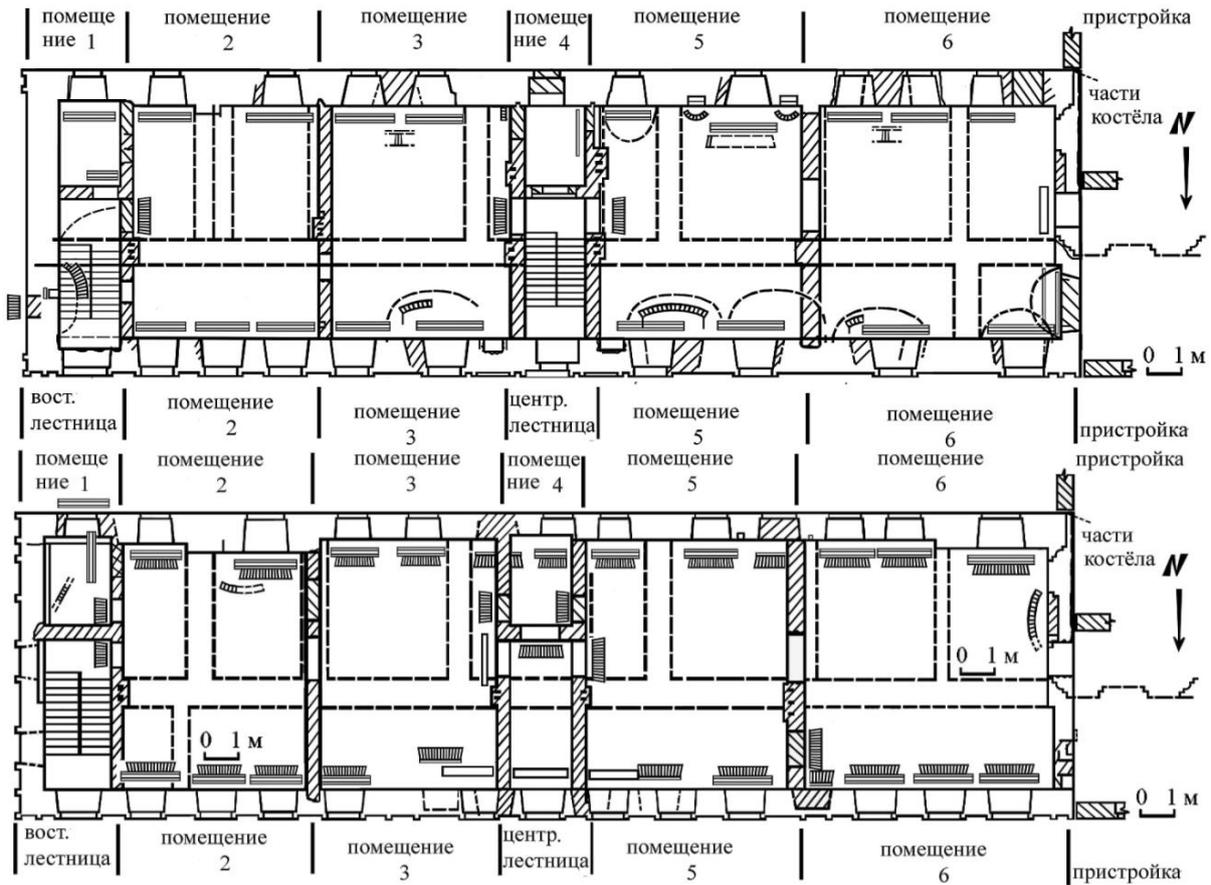
Зондаж в кладке севернее южного рустового выступа (лопатки?) показал, что в гладком прясле стены имелся дополнительный выступ на расстоянии 0,17 м от него. На его основе был реконструирован выявленный ранее рустовый выступ на северо-восточном углу костёла и прясло стены между ними шириной около 1,2 м (рисунки 2 и 3: 2).

Рисунок 2. – Планы этажей келейного корпуса бывшего францисканского монастыря: верх первого этажа, низ второго этажа. Косой штриховкой обозначены поздние кладки, пунктиром – очертания колокольни костёла, первоначальные внутренние стены и следы распалубок сводов здания, отмечена конструкция перемычек разновременных проёмов и ниш как существующих, так и выявляемых

На уровне **центральной лестницы** и смежных с ней **помещений 3 и 5** в поздних закладках прослежены тонкие простенки трёх первоначальных арочных окон. Они известны по плану главного фасада здания 1869 г. [5, с. 36; рис. 3], но при пробивке поздних проёмов и устройстве в начале XX в. капитальных стен для опоры лестницы все остатки арок центральных окон были выломаны. Их и заменили плоскими металлическими перемычками. Часть из них были позже усилены бетоном. При изучении **помещения 2** в простенке между окнами северной стены прослежена кирпичная штроба для перевязки поперечной кирпичной стены, которая отделяла основной коридор корпуса от отсека с первоначальной лестницей. На уровне первого этажа следов данной стены не прослежено (см. рисунки 2 и 4).

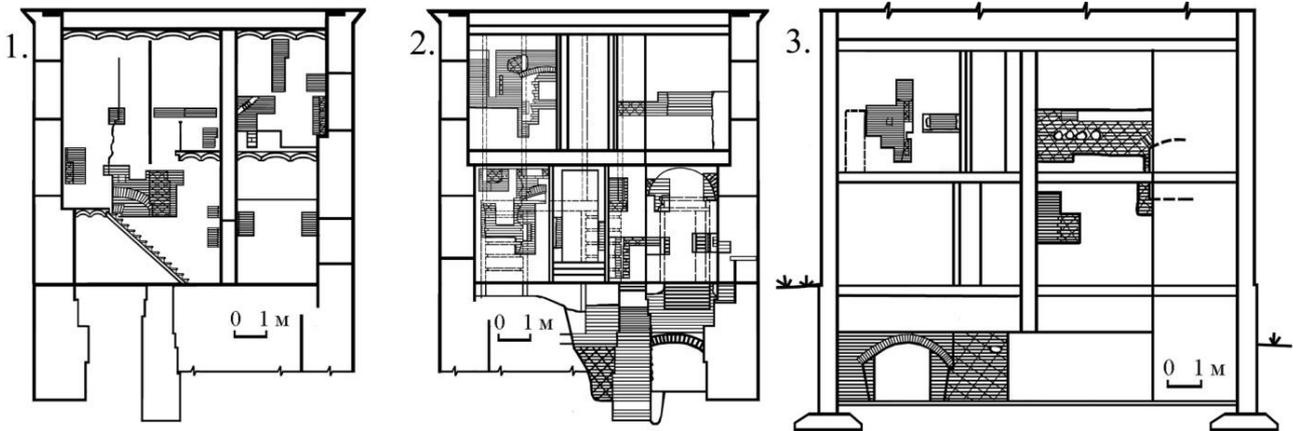
Расчистки в северной части **западной стены** (см. рисунки 2 и 3: 2) над зондажом с рустовым углом выявила продолжение угла костёла. Рустовую часть стены завершал карниз толщиной в 4 ряда из обычного тёсаного кирпича. Расчистка заполнения стыка между кладками стен костёла и корпуса, который разошёлся при сползании обеих зданий в сторону Западной Двины, обнаружила частично сохранившиеся вытянутые штукатурные профили костёла, но их полноценный отпечаток имеется на растворе примыкающего выступа западной стены корпуса. Дальнейшие расчистки мусора в щели между конструкциями показали, что угол костёла по форме представлял собой четверть круга. Расчистки вокруг выступов выявили, что юго-восточный угол колокольни костёла, как и северо-восточный, был оформлен четвертью круга, к которому вёл двухступенчатый уступ.

1 – восточная стена здания со стороны помещений; **2** – западная стена здания со стороны помещения; **3** – западная фасадная стена здания со стороны пристройки с контурами утраченного окна костёла

Рисунок 3. – Развертки торцевых стен келейного корпуса бывшего францисканского монастыря с обозначением зондажей и выявленных кладок (целая кирпичная кладка отмечена горизонтальными линиями, срубленные части – сетчатой штриховкой)

Расчистка в **помещении 6** на первом этаже также позволила выявить нишу, встроенную между двумя рустованными выступами путём введения лучковой арки, при этом выступы между рустами и пряслем были сохранены. Именно между выступами была врезана арка, её высота от существующего пола на уровне пяты около 2,6 м, на уровне замка – около 2,8 м. Ниша была окрашена в серый цвет. Её глубина около 37 см. Кладка над аркой на высоте около 3,2 м была неоднородная – много вертикальных и толстых горизонтальных швов, срубленных кирпичей, которые на уровне около 3,3 м от уровня пола образовывали ряд. Расчистки ветхой кладки над аркой ниши позволили проследить остатки ещё одной ниши, встроенной между выступами (её дно и окрашенные стенки). При этом наклонная обмазка, выявленная на поверхности стены при разборке обветшалых кладок, оказалась отпечатком пяты лучкового свода, начинавшегося на высоте около 3,5 м от существующего пола, судя по отпечаткам, – толщиной в половину кирпича. Данная пята перекрывала дно ниши второго этажа, вероятно, имеет более позднее происхождение. Это единственное место, где сохранились следы свода кельи (см. рисунок 3: 2).

Зондажные работы на **восточной лестнице** показали, что на уровне первого этажа стены корпуса значительно толще, чем на уровне второго: поверхность северной стены частично была срублена для устройства междуэтажной лестничной площадки (см. рисунки 2 и 3: 1). Сам же кляштор имеет по **восточной стене** ряд перекладок, говорящих о продолжении корпуса в восточном направлении. Об этом свидетельствует белёная поверхность штукатурки XVIII в., закрытая арочной перемышкой и возведённой над ней кладкой. Характер кладок, полные визуальные аналогии раствора, полное сходство кладочных швов, выделки кирпича и его размеры, говорят о том, что все эти перестройки велись в XVIII в.: сначала была врезана арка, но вскоре её замуровали, устроив небольшой дверной проём с клинчатой перемышкой. Это могло быть связано с устройством деревянных уборных в конце коридора, упоминаемых в Инвентаре 1818 г. Не исключено, что ими заменили первоначальные кирпичные⁸ (рисунок 3: 1).

Изучение **восточной стены** корпуса по фасаду на уровне первого этажа выявило отсутствие следов украшений или перевязанных с ней утраченных кирпичных конструкций. Обнаружены только откосы арочного и встроенного в него дверного проёма, который вёл в уборную (см. рисунки 2 и 3: 1).

который упомянут в Инвентарях. Первоначальную перемышку данный проём не сохранил. Существующие конструкции устроены из дерева в XX в. и положены на позднейшие кирпичные прикладки к первоначальным откосам двери (см. рисунок 3: 2).

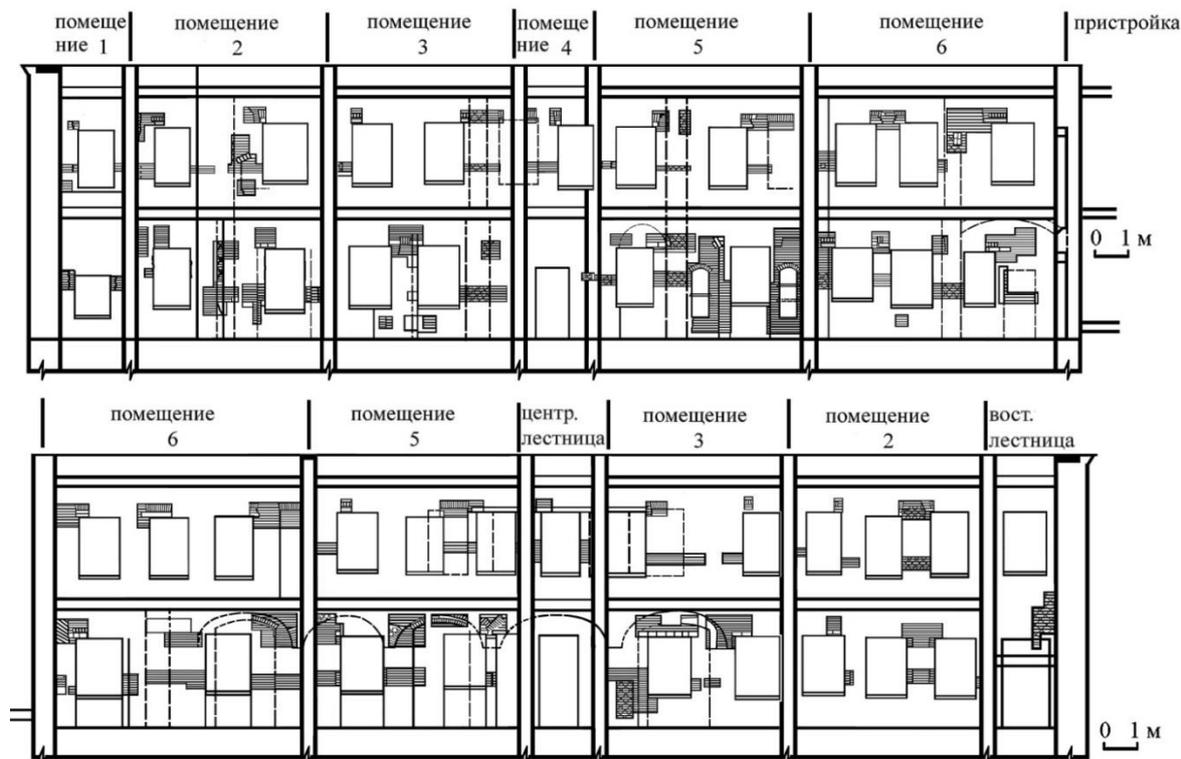
Зондажи по **южной стене** здания на обоих этажах позволили обнаружить срубленные капитальные стены между уничтоженными кельями в **помещениях 2–6**. Фрагменты некоторых из них были встроены в состав существующих. Так, фрагмент стены между **помещениями 5 и 6** имел ровный шов с поздней прикладкой. Его расчистка с обеих сторон показала, что это откос высокой ниши, обращённой в **восточную келью помещения 6** (следов пяты её арки не обнаружено). Следы подобного проёма или ниши с лучковой аркой прослежены и на втором этаже (рисунок 4). Изучение следов кладок **помещения 5** на уровне **первого этажа** позволило выявить и следы коридорчика с выходом на монастырский двор (он указан в Инвентарях 1818 и 1823 гг.). С правой стороны его бывшего первоначального дверного проёма, переделанного в окно, прослежен фрагмент полуциркулярного цилиндрического свода толщиной в половину кирпича⁹ (см. рисунки 2 и 4).

Рисунок 4. – Развертки продольных стен келейного корпуса бывшего францисканского монастыря со стороны помещений на уровне этажей с обозначением зондажей и выявленных кладок (целая кирпичная кладка отмечена горизонтальными линиями, срубленные части – с сетчатой штриховкой, пунктиром отмечены следы утраченных сводов и проёмов: вверху – южная стена, внизу – северная стена)

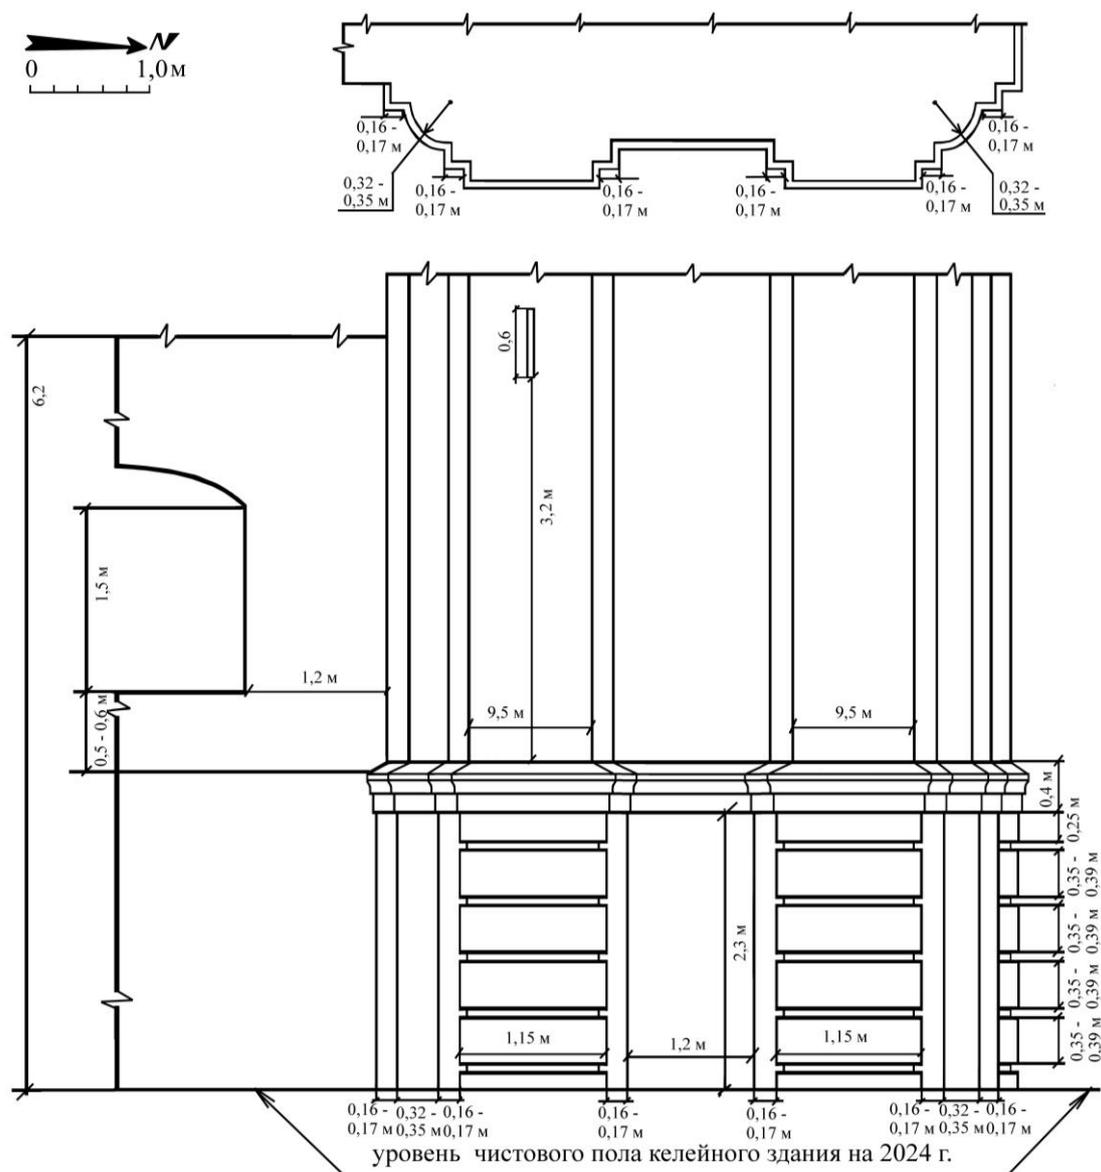
- возведение костёла предшествовало строительству келейного корпуса, который примыкал к северо-восточной колокольне храма;
- колокольни имели рустованные внизу лопатки и округлые углы, акцентировавшие главный фасад костёла (рисунок 5);
- при возведении корпуса закрытая им архитектура костёла была частично срублена, а частично вмурована в его состав, со стороны келий на обоих этажах между лопатками были устроены ниши;

Рисунок 5. – Графическая реконструкция архитектурного убранства фрагмента восточной стены костела с частичными промерами: вверху – план очертаний (вид сверху) восточного фасада колокольни костела; внизу – убранство восточной части фасада колокольни и фрагмент восточного нефа с реконструкцией части окна
