**РЕКОНСТРУКЦИЯ БЫВШИХ КАЗАРМ ПО УЛ. БУДЕННОГО, 7 В ГОРОДЕ ВИТЕБСКЕ
ПОД ОБЩЕСТВЕННО-ДЕЛОВОЙ ЦЕНТР
ПО РЕЗУЛЬТАТАМ ТЕХНИЧЕСКОГО ОБСЛЕДОВАНИЯ**

канд. техн. наук, доц. Р.М. ПЛАТОНОВА
(Полоцкий государственный университет);
А.Т. ЗЕЛЕНКОВ
(«ФИРМА САЛЮС», Новополоцк)

Исследовано объемно-планировочное и конструктивное решение исторического здания бывших казарм, расположенного по ул. Буденного, 7 в г. Витебске. На основании выполненного технического обследования строительных конструкций, поверочных расчетов междуэтажных и чердачных перекрытий, балконных плит, деревянных стропильных ног; определения прочности бетона неразрушающими методами (методом пластических деформаций) междуэтажных и чердачного монолитного железобетонного перекрытий; определения прочности материалов для кладки стен; определения теплотехнических характеристик наружных стен и чердачного перекрытия и анализа полученных результатов сделаны выводы о техническом состоянии конструкций, даны соответствующие рекомендации, необходимые для дальнейшей реконструкции и модернизации здания под общественно-деловой центр.

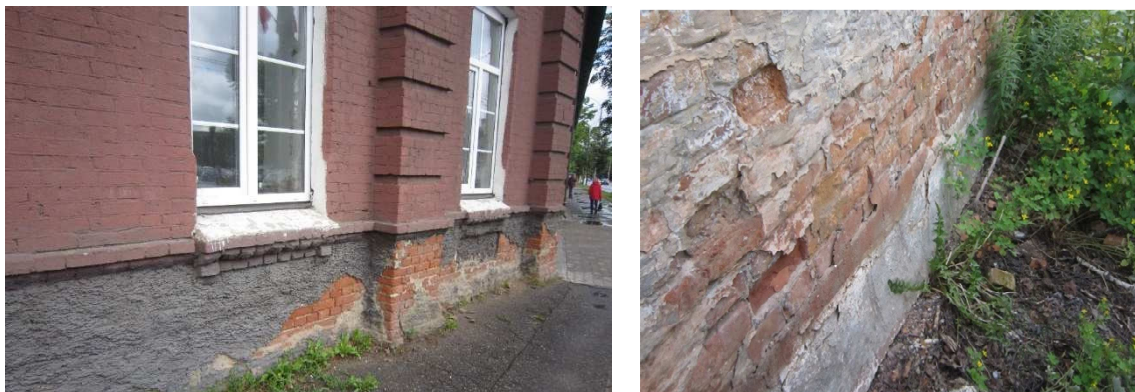
Рисунок 9. – Разрушение штукатурного отделочного слоя цоколя основного здания и одноэтажной пристройки

Цоколь имеет местные повреждения отделочного штукатурного слоя (рисунок 9). По всему периметру здания разрушена отмостка.

2. *Наружные стены* в целом находятся в удовлетворительном состоянии – II категория. Исключение составляют местные участки стен фасадов имеющие повреждения кирпичной кладки в результате заморозки (см. рисунок 1): участок наружной стены по оси А в осях 10–12 в уровне 2–3 этажей; фронтоны над главным входом по оси А в осях 7–12 в уровне крыши (рисунок 10); участок наружной стены в осях Ж/7 в уровне карниза; участок наружной стены по оси Ж в осях 1–3; участок наружной стены по оси 1 в осях Г–Ж; стены и карнизы одноэтажной пристройки. Необходима установка отмостки, ремонт поврежденной кладки и окраска фасада.

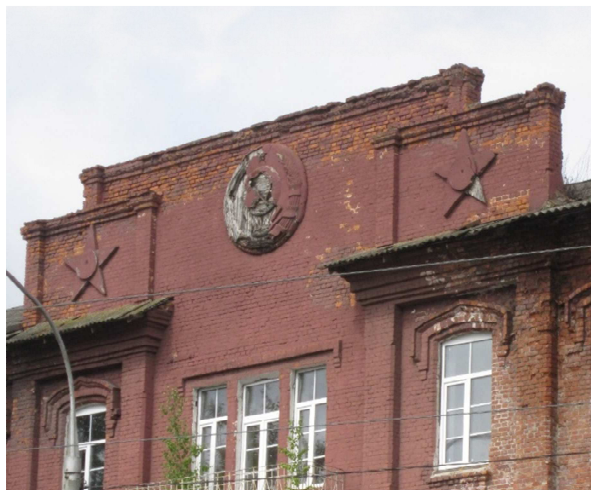
Рисунок 10. – Повреждение кирпичной кладки фронтона над главным входом по оси А в осях 7–12

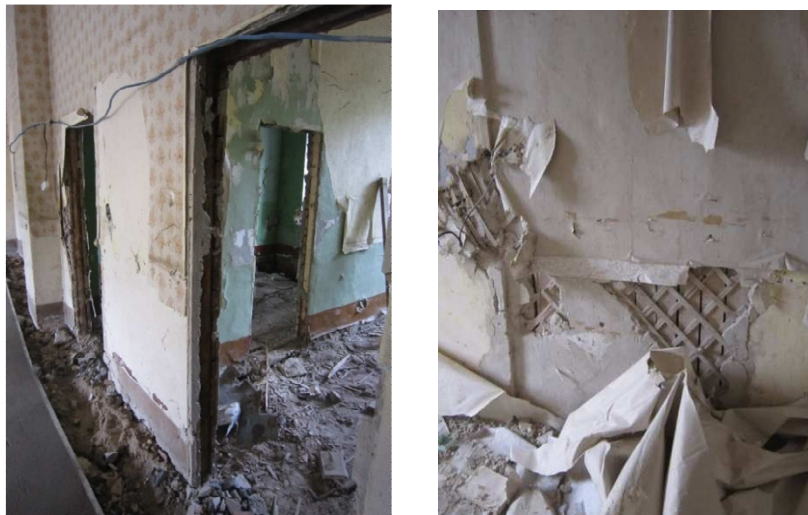
4. *Перегородки* имеют многочисленные трещины, разрушения штукатурного слоя (рисунок 11). Деревянные каркасы и дощатая обшивка перегородок находятся в удовлетворительном состоянии и после очистки от штукатурного слоя и обшивки гипсокартоном при необходимости могут эксплуатироваться в дальнейшем.

Рисунок 11. – Техническое состояние деревянных перегородок

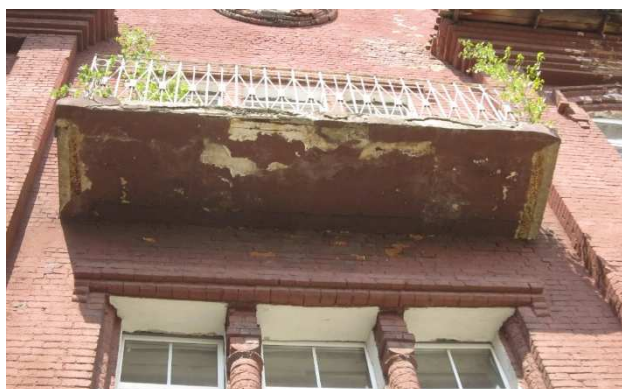
5. *Балкон* над главным входом по оси А в осях 9–10 в уровне 3-го этажа имеет повреждения в виде отслоения штукатурного слоя, образования трещин стяжки пола, поверхностной коррозии стальных элементов, наличия растительности (рисунок 12). Монолитная плита находится в удовлетворительном состоянии. Требуется ремонт с восстановлением штукатурного слоя плиты, стяжки пола, зачисткой и окраской ограждения.

Рисунок 12. – Техническое состояние балкона

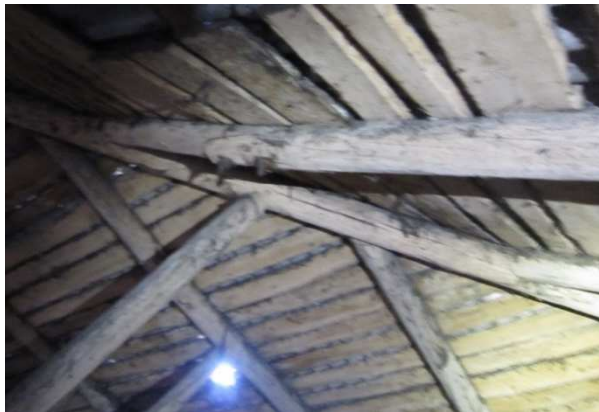
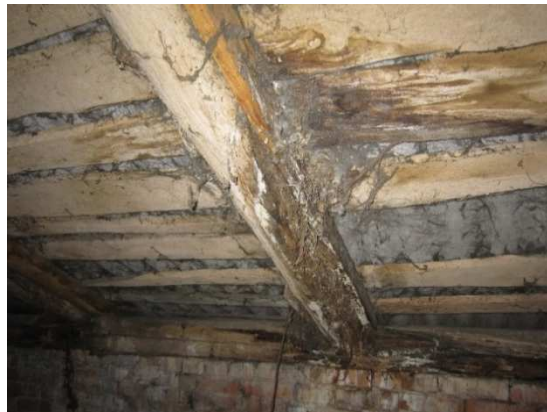
Рисунок 16. – Разрушение стропильных ног

9. Стропильная система крыши здания находится в ограниченно работоспособном состоянии. Крепление мауэрлата к стенам выполнено скрутками из проволоки $\varnothing 5$ мм через два шага стропильных ног. Гидроизоляция между мауэрлатом и кирпичной кладкой стен выполнена из 2-х слоев толя. Вертикальные продольные связи отсутствуют. В результате длительной эксплуатации ряд элементов получили следующие дефекты и повреждения: разрушение обрешетки и кровли из волнистых асбоцементных листов; прогиб стропильной ноги в месте стыковки (рисунок 16, а); поражение гнилью стропильной ноги и обрешетки (рисунок 16, б); просадка, образование трещин, разрушения стыка мауэрлата; поражение гнилью опорного узла стропильной ноги и мауэрлата; отсутствует стойка; разрушение стропильной ноги; поражение гнилью и разрушение лежня и подкоса и другие

а – прогиб в месте стыка; б – поражение гнилью.

дефекты. Обрешетка и кровельное покрытие потеряли свои эксплуатационные качества. Требуется капитальный ремонт с заменой поврежденных элементов и полной заменой обрешетки. Кровля из волнистых асбоцементных листов полностью потеряла свои эксплуатационные качества и подлежит полной замене. Требуется устройство организованного водостока.
