ПОЛОЦКИЙ БЕРНАРДИНСКИЙ МОНАСТЫРЬ: НАТУРНЫЕ ОБСЛЕДОВАНИЯ ЭТАЖЕЙ И ЧЕРДАКА КЕЛЕЙНОГО КОРПУСА

А.А. СОЛОВЬЁВ

(Национальный Полоцкий историко-культурный музей-заповедник)

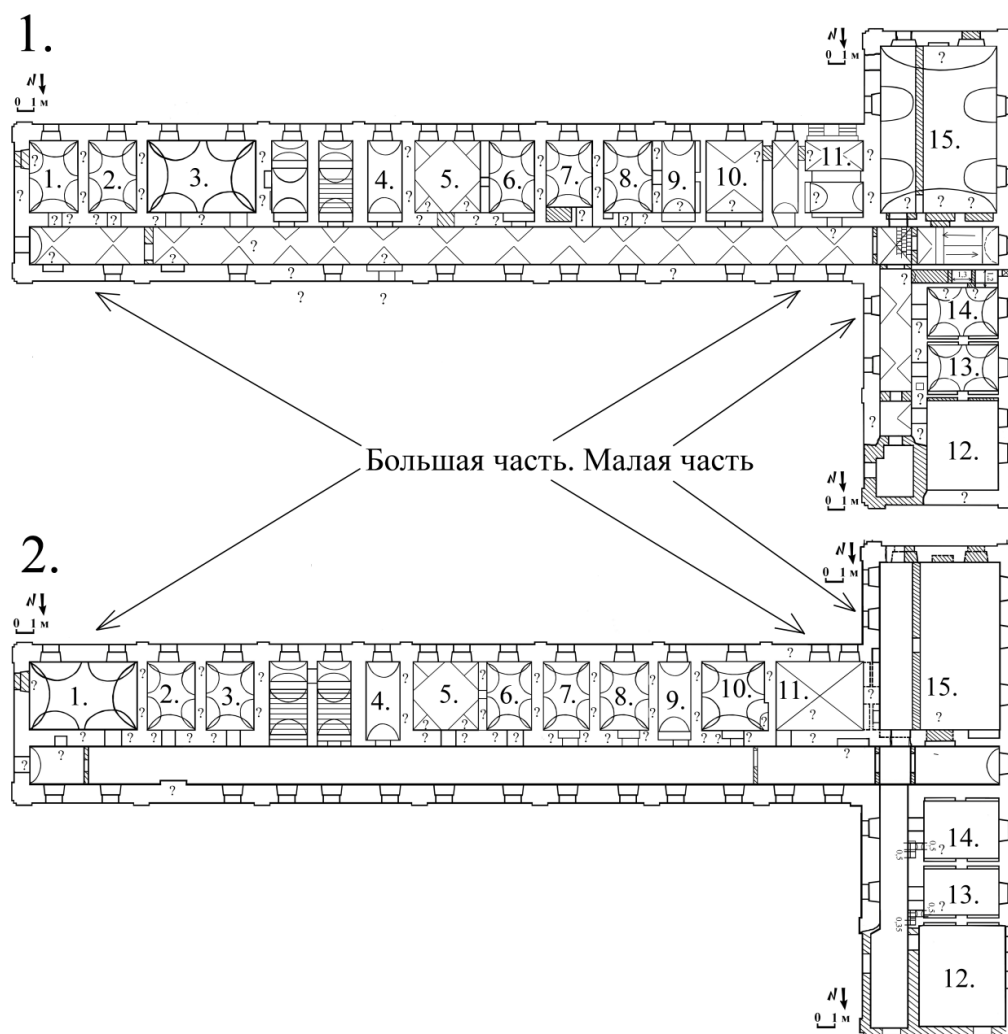
Рисунок 2. – Современный план главного корпуса бывшего бернардинского монастыря

1. – план первого этажа; 2. – план второго этажа с частичными промерами. Косыми штрихами отмечена часть позднейших конструкций и закладок. Знаками вопросов – места, где требуются археологические шурфы/раскопки и зондажи на стенах/сводах (поиск первоначальных окрасок, закладок ниш и проёмов, если надо с удалением последних)

Малая часть корпуса. Обследование первого этажа данной части здания показало, что всю её южную сторону занимает огромный сводчатый зал – трапезная (помещение № 15). Зал был значительно выше остальных помещений корпуса, примерно в 1,5 раза. Свод лотковый с четырьмя распалубками и широкими низкими пятнами, с профильными завершениями; следов металлических связей для погашения его распора в интерьере помещения выявить не удалось, но, с учётом незначительной толщины стен и полуциркульных очертаний свода, их наличие было обязательным. Например, такой металлический тяж имеется в интерьере уцелевшей сегодня части монастырской пекарни, свод которой представляет собой аналогичную конструкцию [4, с. 21; рисунок 3: 1 и с. 22; рисунок 4]. В южной торцевой стене зала первоначально располагалось два окна, в простенке между ними имелась ниша с барочным обрамлением для установки священного изображения (иконы или распятия). Второе окно в восточной стене трапезной пробито позже, при устройстве коридора психбольницы, ведущего в пищеблок. Ещё три первоначальных окна имелись в боковых стенах: одно – в восточной и два – в западной (см. рисунок 2: 1).

Северная сторона второго этажа Малой части разрушена сильнее. Сводчатые кельи и коридор частично сохранились, но гораздо хуже, чем на первом этаже. Их поперечные стены также были двухарочными. Продольная стена между кельями и коридорами сохранилась практически полностью, уцелел даже первоначальный дверной проём помещения № 12. В начале 2000-х гг. в её толщу были врезаны шкафы, повредившие дымовые каналы. В несущей стене между кельями № 13 и № 14 и коридором удалось обследовать каналы первоначальных дымоходов (0,45×0,5 м). Со стороны келий в них вели замурованные повреждённые арки шириной 0,5 м; одна из них высотой 1,4 – 1,5 м (см. рисунок 2: 1).

Обращает на себя внимание необычная толщина северной стены помещения № 7. Судя по неровной поверхности и отверстиям, в её толще имеются полости, которые могут быть связаны с наличием замурованных первоначальных проёмов, ниш и ходов, ведущих в подвал. Там же имеется замурованный проём с кирпичной ступенькой [7, с. 108: рисунок 3: 5 и с. 109: рисунок 6]. Первоначален ли вход со стороны коридора в эту келью – остаётся неясным (см. рисунок 2: 1).

Небольшой коридор-проход между помещениями № 10 и № 11, вероятно, сообщался с ними через проходы в южной части, что может подтверждаться наличием в своде распалубок, устроенных над замурованными проёмами. Помещение № 11 первого этажа, смежное с Малой частью (помещение № 15), имеет перестройки. Вероятно, первоначально оно состояло из двух частей, которые разделяла мощная неровная арка (пробита на основе капитальной стены (?)). В его южной наружной стене замурован широкий арочный проём, в закладке которого располагались два окна. Но эта стена была гораздо тоньше. Подобная арка есть и в северной стене, и нынешний вход в помещение, вероятно, более позднего происхождения. Перекладка свода северо-восточной части помещения может быть связана с замурованной лестницей или остатками оборудования некогда располагавшейся здесь кухни (см. рисунок 2: 1).

Помещения № 4–10 на уровне второго этажа по своей планировке и устройству сводов практически полностью повторяют келью первого этажа. Помещение № 11 второго этажа отличается от расположенного ниже, оно накрывает как расположенное под ним, так и коридор-проход. Сверху помещение № 11 перекрыто крестовым сводом (см. рисунок 2: 1).

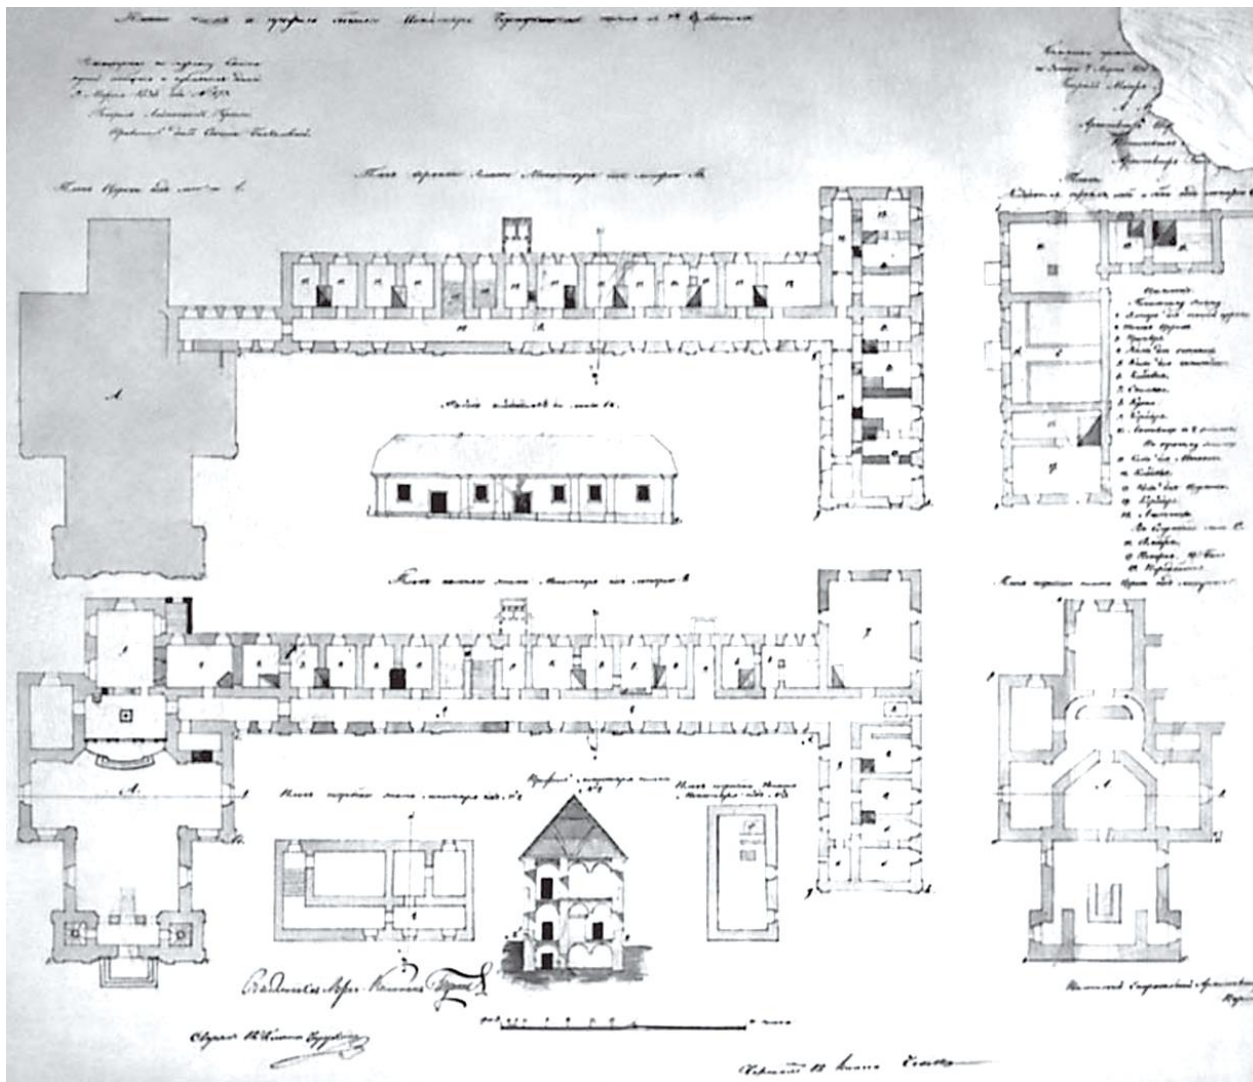
Рисунок 3. – Поэтажный план и поперечный разрез главного корпуса, костела и пекарни бывшего бернардинского монастыря в Полоцке, составленные в 1838 г., найденные И.Н. Слюньковой

В рамках проведенного нами исследования, особый интерес представляют поэтажные чертежи и разрезы здания, созданные после упразднения бернардинского монастыря в период окончания польского восстания 1831 г. российскими властями в рамках ревизии и приспособления помещения к новым функциям. Несколько цветных графических листов с изображением Полоцкого бернардинского монастыря были объединены в одно дело под общим названием «Планы, фасада, и профили бывшего монастыря Бернардинского ордена в г. Полоцке Витебской губернии. Проект на перестройку церкви при Бернардинском монастыре. План местности и строений бывшего Бернардинского монастыря. Арх. Порт. Рассмотрены и одобрены по журналу Совета путей сообщения и публичных зданий 9 марта 1838 г. Копии», составленное в 1838 г. Данный документ был обнаружен и опубликован И.Н. Слюньковой [8, с. 161] (рисунок 3).

Согласно данному документу, помещения № 1–№ 3 в Большой части здания представлены в виде четырёх келий, разделённых капитальными несущими стенами, что может говорить либо о неточности изображения, либо о случившихся перестройках. Входы в подвал располагались только внутри здания и были обращены в помещения № 7 в Большой части и № 14 в Малой части (см. рисунок 2: 1 и рисунок 3). Помещение № 9 по данным чертежа 1838 г. изначально было сенями с выходом, ведущим во двор, позже его перенесли в коридор-проход между помещениями № 10 и № 11, бывший ранее составной частью помещения № 11 (их разделяли только столбы (остались после выноса стены?), держащие своды). Судя по чертежу 1838 г., будущий коридор-проход связывал данное помещение как с улицей, так и с главным коридором (см. рисунки 2 и 3). Помещение № 12, расположенное на первом этаже в Малой части здания, первоначально состояло из комнаты и коридора-прохода (?), через который соединялось с главным коридором.

кельи, разделённые капитальными стенами (см. рисунок 3). Это может говорить либо о неточностях, допущенных составителем чертежа, либо о серьёзных перестройках в данной части здания. Тем более, что с учётом высоты свода трапезной (помещение № 15) возможность их создания сомнительна. В пользу проведенных/предполагаемых перестройках/ремонтах в здании на период 1838 г. говорит факт окраски ряда его несущих стен более тёмной тушью, особенно это касается помещений второго этажа Малой части (см. рисунок 3).

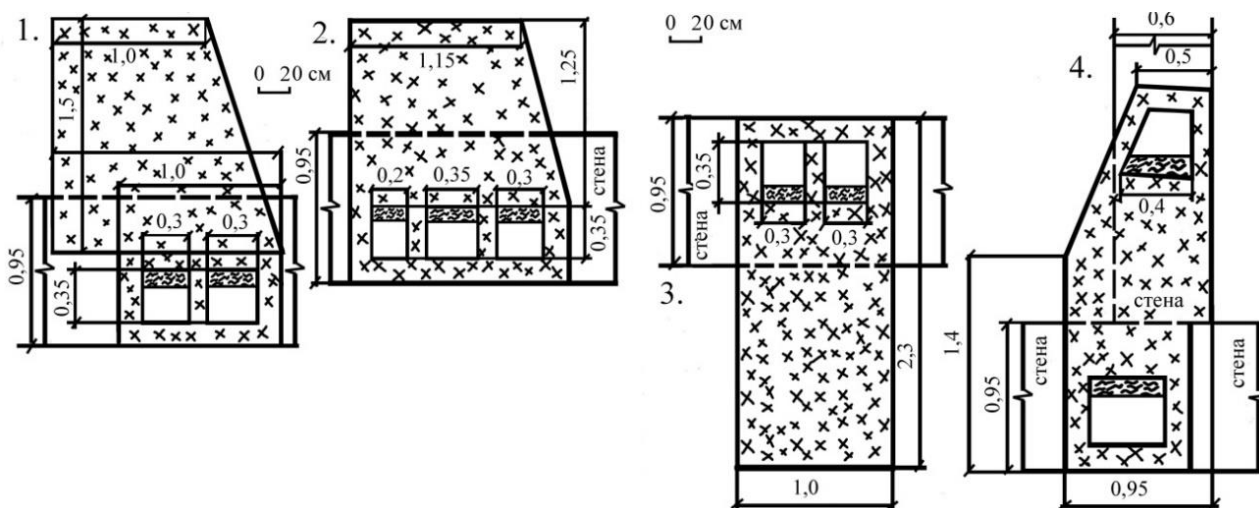
Рисунок 4. – Основания под первоначальные печные трубы

Чердак. В результате обследования чердака Малой части на уцелевших сводах келий были найдены площадки под трубы – кирпичные четырёхугольники размером 1,0×2,0 м (рисунок 4: 3), расположенные на сводах и поперечных стенах келий. Трубы были устроены в стороне от дымоходов, которые имели наклонные в их сторону каналы. Такое расположение связано с желанием архитекторов и строителей установить трубы на линии конька кровли для обеспечения хорошей тяги в печах и создания более изящного силуэта здания.

1. – помещения № 1–№ 2; 2. – помещения № 2–№ 3;
3. – помещения № 13–№ 14; 4. – помещения № 10–№ 11

Обследование чердака Большой части также позволило выявить некоторые четырёхугольные (трапециевидные) кирпичные площадки под трубы, поставленные на поперечные стены и своды келий. Близкие к квадрату дымовые каналы имели уклон в сторону местонахождения бывших труб. Обычно на одну трубу приходилось 2–3 канала, разделённых перегородками из кирпичей, поставленных на ребро, как это было в Полоцком иезуитском коллегиуме [5, с. 42, 43: рисунок 15, с. 55]. Характер расположения обнаруженных площадок также говорит о том, что первоначальные трубы должны были находиться на центральной оси (коньке кровли) корпуса (см. рисунок 4: 1, 2, 4).

Изображения келейного здания на чертежах 1838 г. и фоторографии 1889–1891 гг. объединяет наличие высокой черепичной (имеет тёмный окрас) кровли, фронтоны которой представляют собой треугольники с углом между горизонтом (карнизом) и боковыми бёдрами около 45° . Такой угол уклона поверхности считался оптимальным для укладки керамической черепицы. По каким-то причинам составитель чертежа 1838 г. проигнорировал наличие дымовых труб и ряд элементов декоративного убранства фасадов здания – обрамления центральных окон, боковые окна/ниши и карнизы фронтонов (рисунок 7). О наличии их более богатого убранства говорит указанная выше фотография, отражающая состояние памятника в 1889–1891 гг. со стороны Западной Двины. Это северный торец Малой части здания. На изображении её фронтона, обращённого на реку, хорошо видны прямоугольное окно чердака и овальные (?) ниши с обоих сторон и над ним. Подобные прямоугольные окна были зафиксированы нами в ходе натурного обследования на сохранившихся частях первоначальных фронтонов восточного торца Большой части и южного торца Малой части здания. Там же зафиксированы и первоначальные дымовые трубы, расположенные по коньку кровли, о чём говорит и характер площадок под их основания, обнаруженных нами на уцелевших сводах на чердаке здания. Судя по сохранившимся площадкам и изображениям, это были квадратные в плане сооружения $1,0 \times 1,0$ м со стенками толщиной в кирпич (около 30 см), возвышавшиеся над коньком на высоту 0,5–0,7 м (см. рисунок 4).

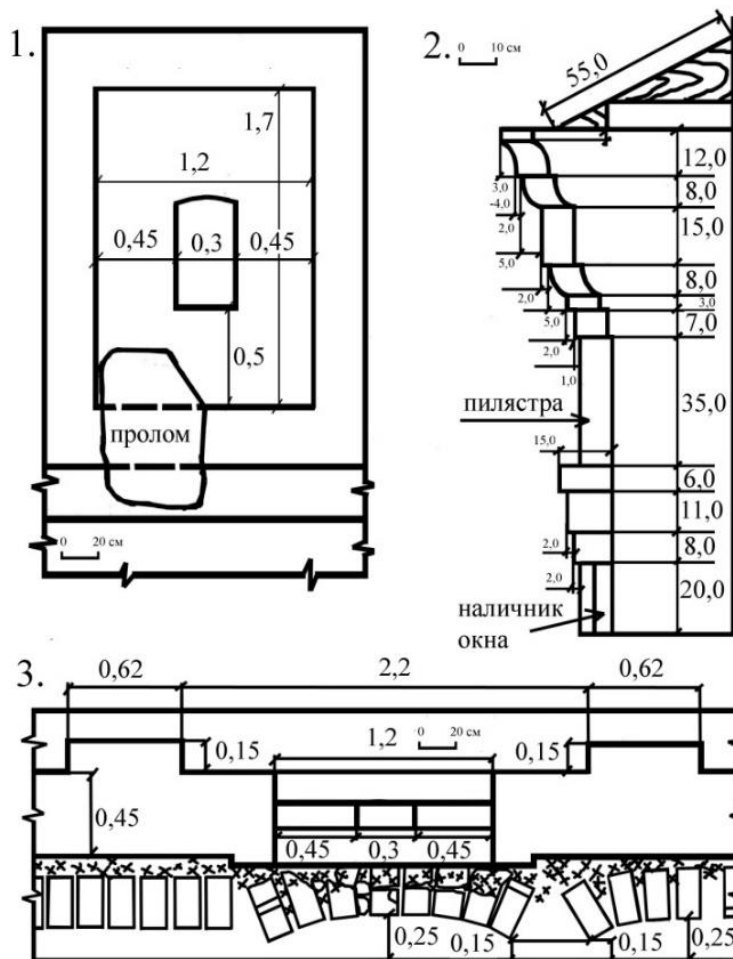
Рисунок 5. – Некоторые архитектурные элементы восточного фасада Большой части здания

Сегодня частично сохранился фронтон восточного торца здания, но его первоначальная высота понижена, и очертания форм утрачены. Завершающий его карниз также позднего происхождения. Фронтон сохранил первоначальное окно, которое позднее было частично замуровано, при перестройке было оставлено только небольшое арочное оконце (рисунок 5: 1). Со стороны чердака на стене фронтона имеется усиление в виде прямоугольных выступов, которые первоначально соединялись арками различной высоты, закрытыми скатами кровли, как это нередко делалось в средневековых постройках. Обследование его наружной стороны позволило выявить выкладки на выступе венчающего стены карниза. В их кладке – лекальный кирпич, аналогичный изделиям из Полоцкого иезуитского коллегиума [5, с. 35] (рисунок 5: 3). Ряды выкладок имеют изогнутые очертания, в них сохранились деревянные бруски для крепления отлива (?). Они, вероятно, более позднего происхождения и связаны с дополнительным украшением здания в бытность тут бернардинского монастыря. Карниз здания сохранился полностью, замурованы только окна этажей (см. рисунок 5: 2).

1. – обмеры первоначального окна на сохранившейся части восточного фронтона Большой части здания;
 2. – профиля и обмеры венчающего карниза и завершения пилястры на восточном фасаде Большой части здания;
 3. – кирпичные выкладки на венчающем карнизе восточного фасада

Для сбора более полной информации о кровле здания необходимо проведение зондажных работ на уцелевших частях фронтонов Большой и Малой частей с целью поиска утраченных элементов декора (ниш и лепнины), а также раскопок завалов сброшенной черепицы для сбора образцов (на шипах пластин могут находиться клейма, как в Полоцком иезуитском коллегиуме), обмазки, позволяющих определить ширину обрешётки и смазки стыков черепиц. Также может потребоваться более детальное изучение и восстановление несущей способности металлических связей.

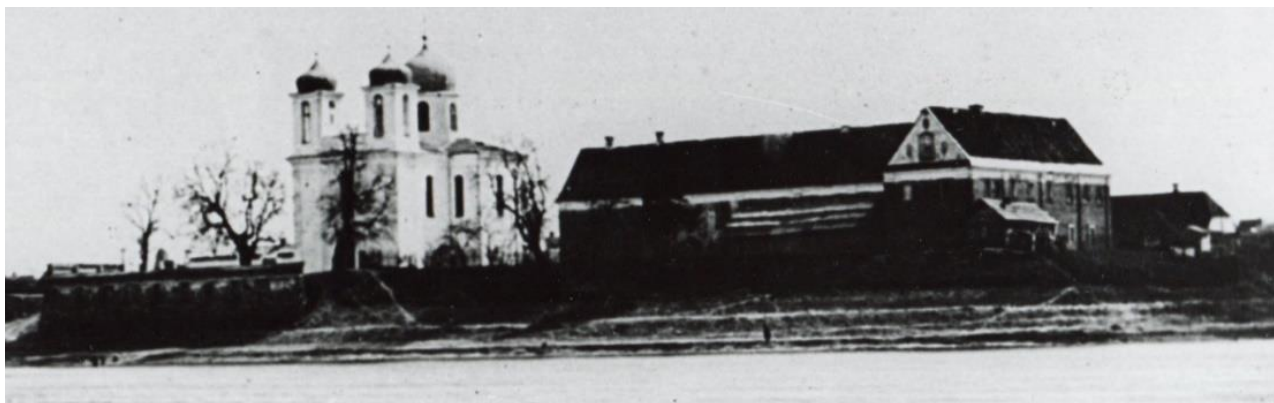
О первоначальном облике кровли и фронтонов главного монастырского корпуса можно также судить по комплексу графических материалов, зафиксировавших состояние монастырского ансамбля. Это карты Литовско-Русской провинции 1817 и 1819 гг. [9, с. 116, 117: рисунок 2], объединённые в одно дело чертежи, найденные и опубликованные И.Н. Слюньковой [8, с. 161], вид бывшего монастыря со стороны Задвинья, выполненный художником Д.М. Струковым. Наиболее позднее изображение здания до перестройки зафиксировано на фотографии ансамбля со стороны Западной Двины, сделанной в 1889–1891 гг. (рисунок 6) [10, с. 81; 11, с. 96–97].

Рисунок 6. – Бывший бернардинский монастырь фото 1889–1891 гг. до капитального ремонта кровли в 1894 г. Убранство северного фронтона Малой части здания

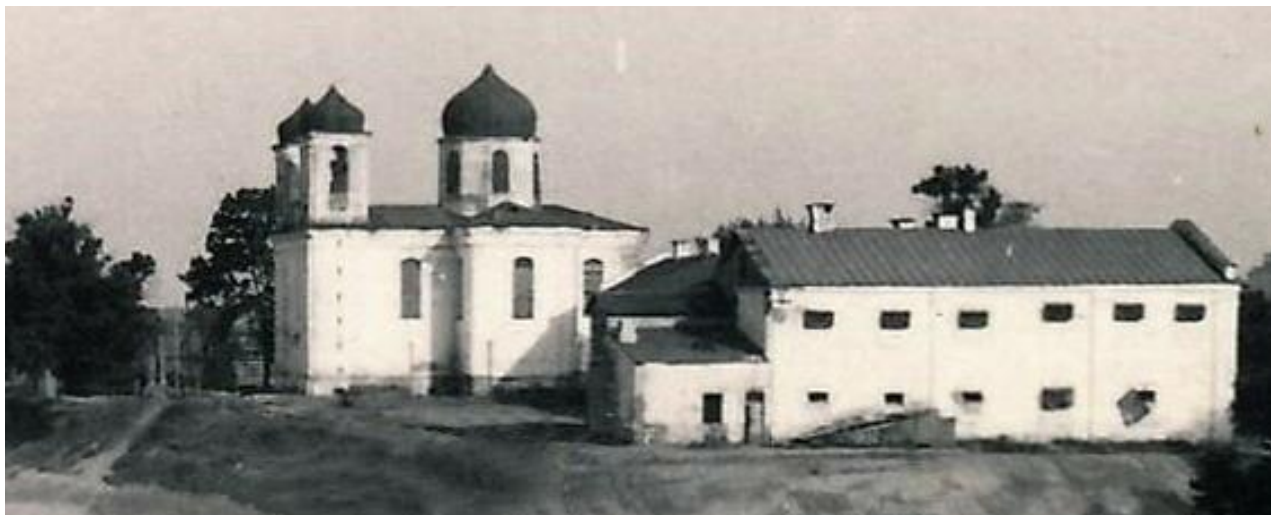
В ходе артиллерийских дуэлей Советско-Польской войны 1919 г. северный торец здания был сильно повреждён. Практически полностью были разбиты стены второго этажа и уничтожены своды угловых помещений и части коридора, а также угол первого этажа. Уцелела только продольная стена между коридором и кельями. При восстановлении здания на этих руинах была возведена одноэтажная пристройка с более тонкими стенами и отдельным входом, после чего руины закрыли отдельными скатными крышами (рисунок 8)².

Рисунок 8. – Бывший бернардинский монастырь, фото 30-х гг. XX в., на месте разбитого торца Малой части – одноэтажная пристройка с отдельным входом, посаженная на первоначальные стены здания
