**ВИЗУАЛЬНЫЙ ОСМОТР СОСТОЯНИЯ ОТМОСТКИ КЛЁПАНОГО  
ВЕРТИКАЛЬНОГО РЕЗЕРВУАРА ДЛЯ ХРАНЕНИЯ НЕФТЕПРОДУКТОВ****А.Д. СТРОГАНОВА***(Белорусский национальный технический университет, Минск)***ORCID: <https://orcid.org/0009-0003-5477-2938>****[ad.rusanova@mail.ru](mailto:ad.rusanova@mail.ru)**

**VISUAL INSPECTION OF THE BLIND AREA OF A RIVETED VERTICAL TANK  
FOR STORING PETROLEUM PRODUCTS**

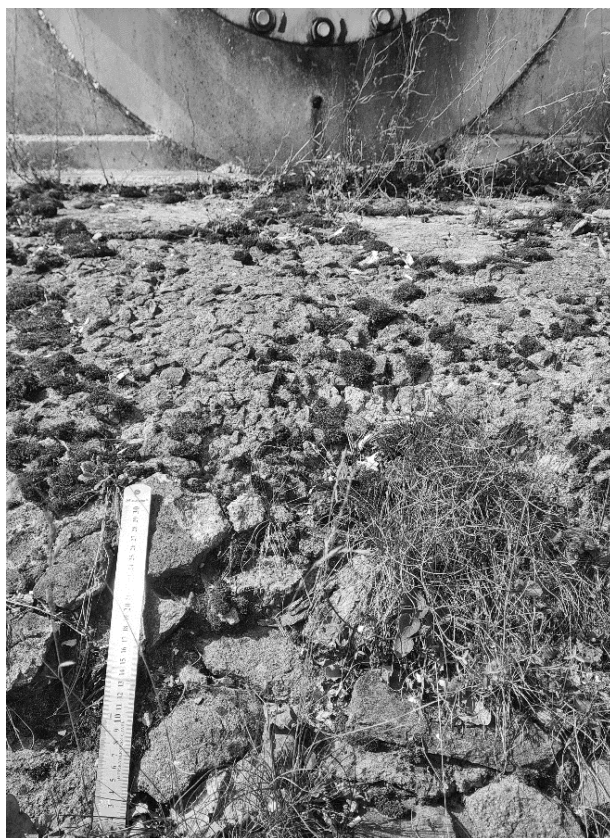
Рисунок 4. – Дефект отмостки РВС-1000

Ввиду того, что нарушения сплошности бетонного покрытия отмостки рассматриваемого резервуара отмечено не было, для иллюстрации укрепления булыжником откосов песчаной подушки резервуара на рисунке 4 представлен дефект в виде скола созданной по аналогичной технологии отмостки резервуара вертикального стального объёмом 1000 м<sup>3</sup>, выполненного полистовым методом с соединением листов сварочными швами РВС-1000 в 1954 г.

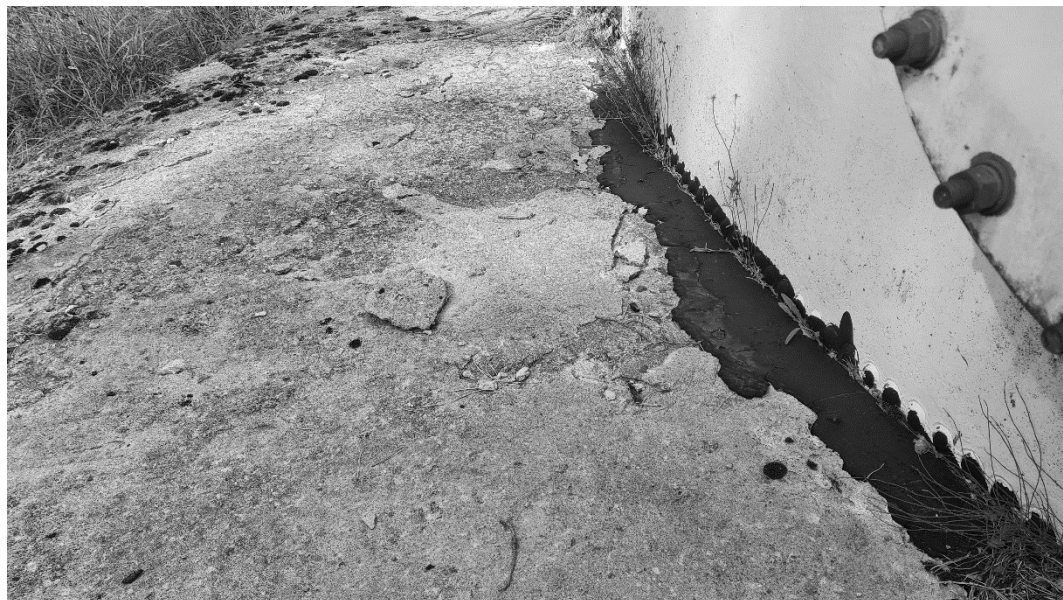
Рисунок 5. – Текущее состояние отмостки РВК-1000

В результате проведенного осмотра было выявлено несколько дефектов бетонного покрытия отмостки (рисунок 5):

- гравелистая поверхность, появление которой возможно из-за недостаточного уплотнения бетонной смеси;
- поверхностные раковины, к одной из причин появления которых можно отнести скопления воздуха в бетонной смеси;

- эрозия бетона как следствие погодных условий.

Особо следует отметить, что трещин выявлено не было.

Немаловажным моментом является выявленное нарушение сплошности гидрофобного слоя в зоне узла сопряжения нижнего пояса и днища.

Также при осмотре было выявлено наличие растительности на отмостке резервуара, что для объекта, находящегося в эксплуатации, квалифицировалось бы как несоответствие требованиям нормативной документации. Указанные выше дефекты и несоответствие требованиям могут послужить причиной проведения текущего ремонта резервуара, который, согласно<sup>7</sup>, может включать в себя такой вид работ, как ремонт отмостки вокруг резервуара с восстановлением до 100% общей площади отмостки.
