**НАТУРНЫЕ ИССЛЕДОВАНИЯ ВТОРОГО ЭТАЖА ЗДАНИЯ БЫВШЕЙ ГОСТИНИЦЫ  
(МЕБЛИРОВАННЫХ КОМНАТ) «БРИСТОЛЬ» ПО УЛ. ЛЕНИНА Д. 4 В Г. ПОЛОЦКЕ****А.А. СОЛОВЬЁВ***(Национальный Полоцкий историко-культурный музей-заповедник)*

*В статье представлены итоги натурных исследований второго этажа здания бывшего «Бристоля». С помощью зондажей стен и последовавшего позднее полного удаления штукатурки с несущих стен помещений здания исследователем был прослежен ряд масштабных перепланировок внутри здания, связанных с приспособлением его под квартиры. В ходе проведенных работ были прослежены остатки первоначальных дверных проёмов. Также благодаря доступным фотоснимкам Полоцка начала XX в. стало возможным уточнить время возведения здания и выявить ряд его утраченных архитектурных элементов (ломаную крышу с мансардным этажом и шатровыми завершениями углов), объясняющих характер архитектурного убранства его главных фасадов, обращённых на угол ул. Вознесенской/Сакко и Ванцетти/Ленина и ул. Спасской/Советской.*

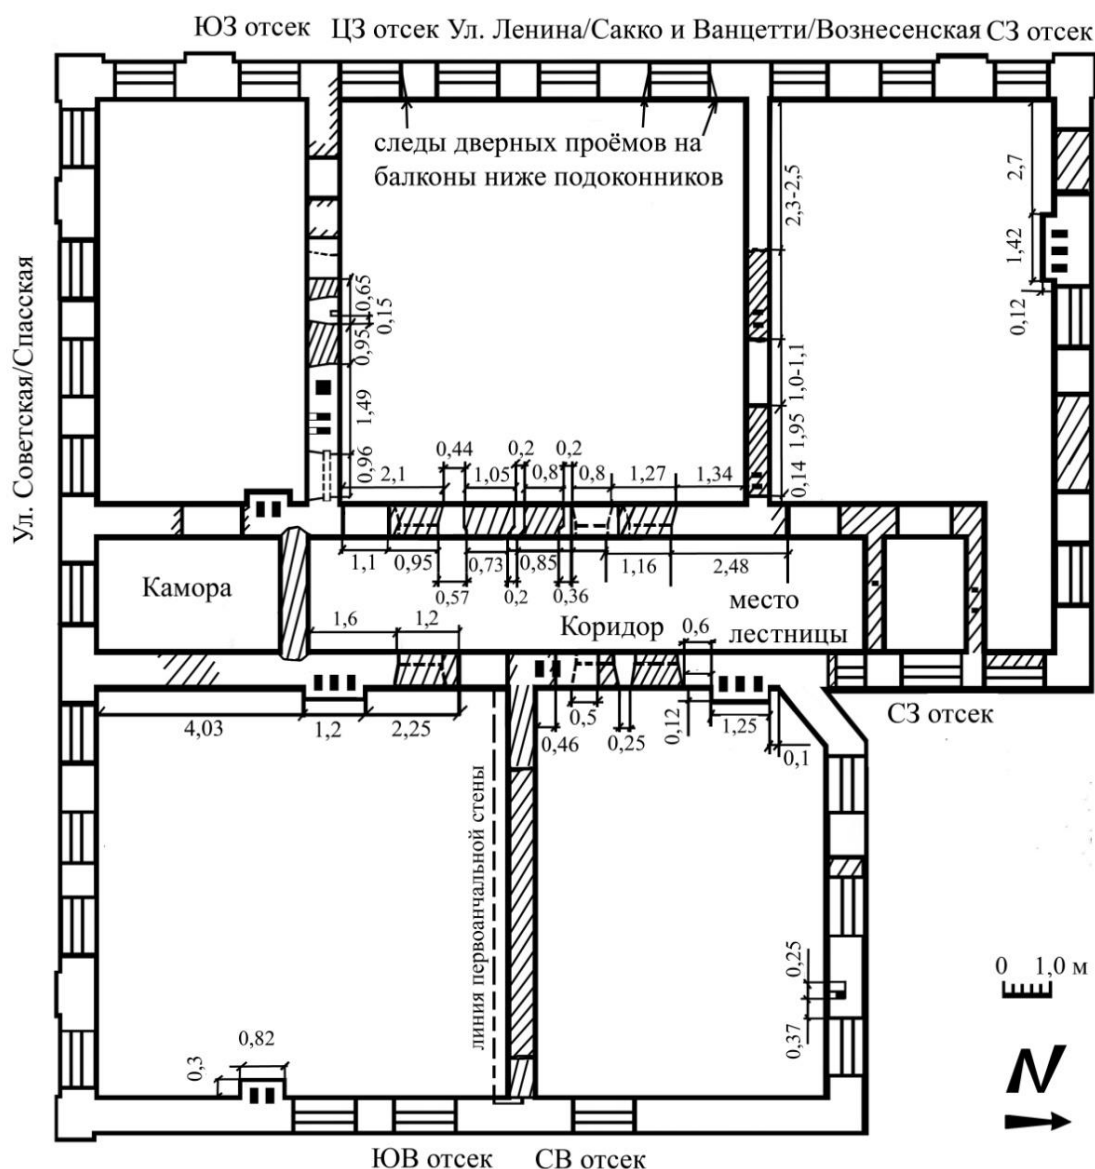
Рисунок 1. – План второго этажа здания бывших меблированных комнат «Бристоль» с частичными промерами выявленных проёмов и выступов. Косой штриховкой отмечены закладки проёмов и перекладки стен. Дымовые каналы отмечены условно, исходя из размеров выступов и сохранившихся первоначальных выходов. Пунктиром отмечены утраченные части дверных проёмов

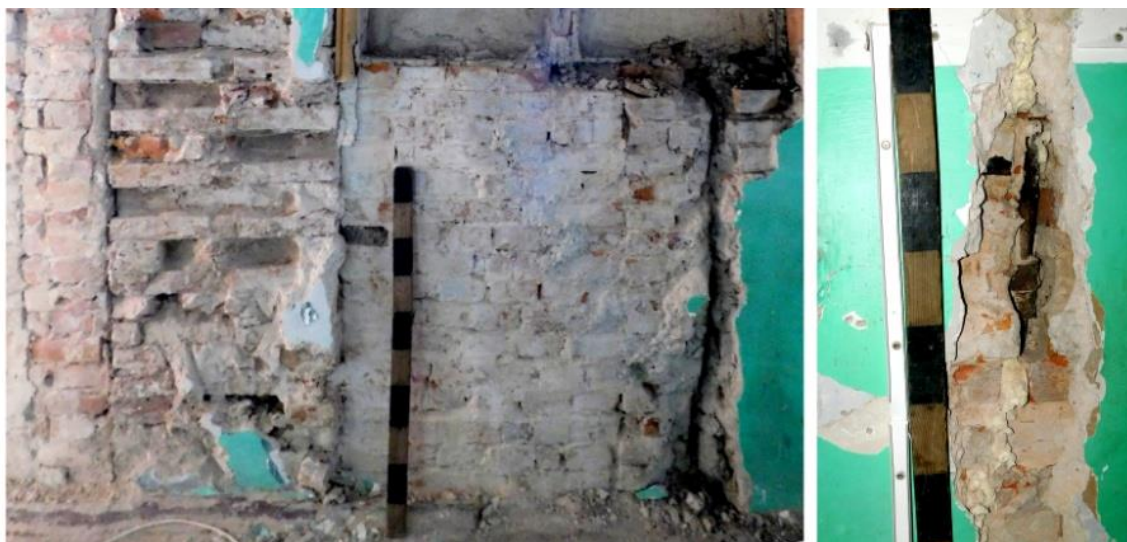
Рисунок 3. – Коридор

Расчистки на восточной стене коридора рядом с входом СВ отсека показали, что изначально там имелось два одинаковых дверных проёма, разделённых узким простенком. В их закладках также встречаются кирпичи с клеймом «ПКСМ». При этом один из них расположен над маршем существующей деревянной лестницы, это говорит о позднем происхождении последней. Там же на уровне существующей междуэтажной площадки в районе соединения двух наружных стен обнаружен металлический тяж, элементы которого, судя по выделке поверхностей, имели не кузнечное, а промышленное производство (рисунок 3: 2).

1. – выложенная каменщиками кирпичная штроба для соединения поперечной кладки на западной стене, рядом – закладка дверного проёма возле ниши электрошита; 2. – фиксация металлического тяжа по восточной стене на уровне междуэтажной площадки

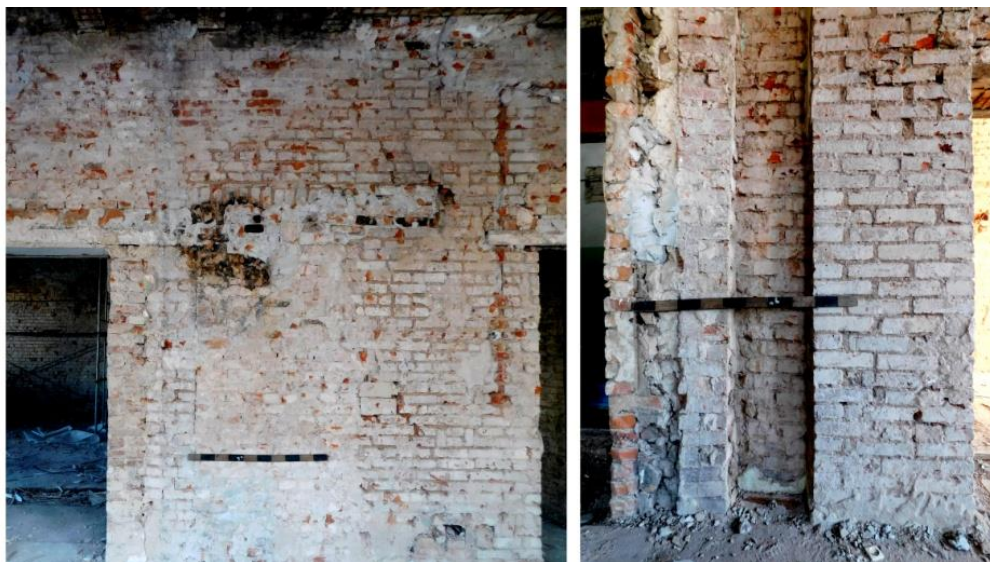
Рисунок 4. – Отсек ЮЗ

При полном сносе штукатурки в центральной и восточной части северной стены (между существующими входами) прослежены остатки трёх первоначальных дверных проёмов, обращённых устьями в изучаемый нами ЮЗ отсек (рисунок 4: 1). От расположенного на западе первоначального проёма сохранились следы восточного откоса, закрытого поздней кирпичной закладкой. Центральный был замурован. Ширина сохранившегося проёма со стороны устья около 1,05 м, высота – около 2,5 м от современного пола. Его перемычка со стороны отсека толщиной в кирпич. Ещё один изначальный проём располагался в северо-восточном углу отсека, он был приспособлен в качестве входа в одну из комнат, но его клинчатая перемычка была утрачена и заменена рельсом. Расчистка первоначальных откосов показала, что на них сохранился широкий паз под первоначальную дверную коробку толщиной около 15,0–16,0 см (см. рисунок 3: 2). Подобная ширина первоначальной дверной коробки может быть обусловлена наличием двойных дверей. В простенке между данными двумя проёмами обнаружены закладки дымоходов. Один из них располагался возле замурованного дверного проёма. Его закладка в виде квадрата со стороной 26,0–28,0 см. Следы двух небольших каналов прослежены около дверного проёма в северо-восточном углу отсека. В них вели два специальных прямоугольных отверстия размерами около 17,0×13,0 см на незначительной высоте над уровнем первоначального пола (рисунок 4: 1).

При изучении восточной стены ЮЗ отсека велось исследование выступа прямоугольной в плане формы 0,73×0,15 см, зондаж показал, что его кладка имела перевязку с основной стеной здания и выполнялась в ходе его возведения. Назначением выступа могло быть устройство дымоходных каналов с первого этажа (рисунок 4: 2).

1. – центральная часть северной стены с замурованным дверным проёмом и закладками отверстий, которые вели в первоначальные дымовые каналы; 2. – северная часть восточной стены – виден восточный откос дверного проёма с пазом для дверного блока, рядом – выступ для дымоходов от первого этажа

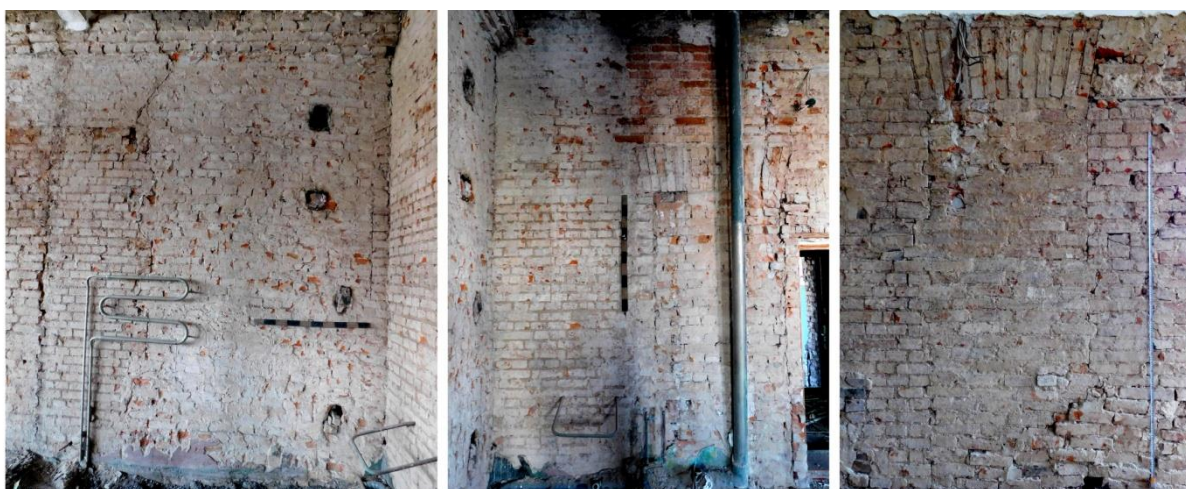
Рисунок 5. – Отсек **ЦЗ**

При сносе штукатурки на восточной стене отсека прослежен ряд прямоугольных дверных проёмов или ниш с клинчатыми перемычками толщиной в 1,0–1,5 кирпича, сильно повреждённых пробивками поздних дымоходов и перекладкой стен. Дверные проёмы определялись по наличию развёрнутых кирпичей для оформления устья, обращённого в отсек. Их ширина около 1,05 м, высота около 2,45 м от существующего пола. Дверные проёмы располагались в северном и южном конце восточной стены, отделяющей **ЦЗ** отсек от **Коридора** (рисунок 5: 2).

На южной стене был обнаружен ряд первоначальных дверных проёмов, следы которых были найдены и со стороны **ЮЗ** отсека. Замурованный проём в центре стены и со стороны **ЦЗ** отсека наиболее сохранился. Его первоначальная перемычка представляла собой клинчатую кладку в полтора кирпича, его высота от пола 2,5 м, ширина 0,95 м. Далее следовал ещё один, от которого уцелел восточный откос. Данные два проёма разделял простенок шириной около 0,37 м. В нём прослежено гнездо от строительных лесов, заложенное половинкой кирпича (рисунок 5: 3).

1. – следы замурованного прохода в северной стене; 2. – следы дверных проёмов и ниш в северной части восточной стены; 3. – сохранившийся замурованный дверной проём в южной стене и замурованное гнездо под леса

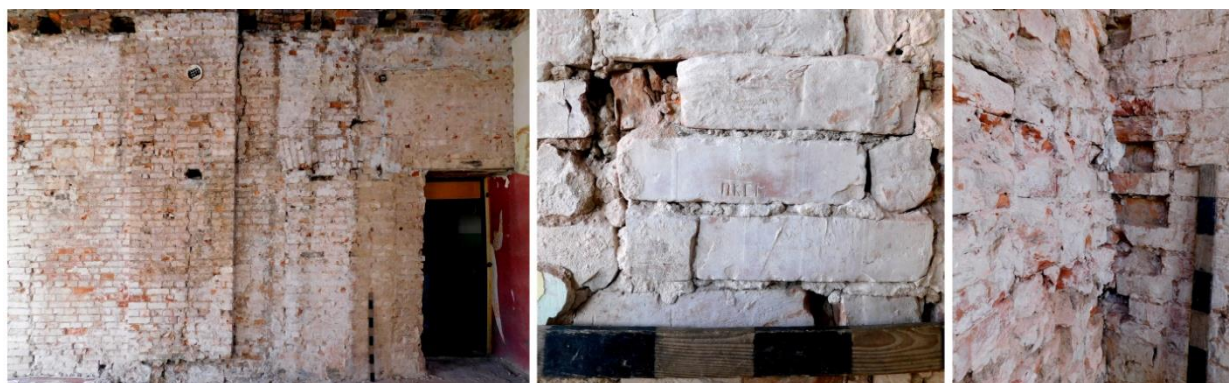
Рисунок 6. – Отсек ЮВ

Исследования западной стены выявили следы значительных ремонтов. Имеющийся выступ в плане 1,2×0,13 м является первоначальным и предназначался для дымоходных каналов. Отверстия, ведущие в каналы, пробиты позже. Севернее его на расстоянии 0,57 м прослежен южный откос устья первоначального дверного проёма, связывавший его с **Коридором**. Его северная часть уничтожена при пробивке существующего входа в квартиру. Там же, возможно, располагались дымоходы стоявшей у двери печи. Западная стена отсека также имеет в южной части значительные переключки. В них имеются кирпичи с клеймом «ПКСМ» (рисунок 6: 1 и 2).

Расчистки в северо-восточном углу отсека показали, что существующая поперечная стена между **СВ** и **ЮВ** отсеками позднего происхождения, но установлена на месте прежней. По восточной фасадной стене прослежена выкладка штрабы для перевязки с первоначальной. Штрабы просматривались на длину 15–20 см, а в остальной части были перекрыты существующей стеной (рисунок 6: 3).

1. – северная часть западной стены: выступ для дымоходов первого этажа, далее за ним видны остатки первоначального дверного проёма; 2. – южная часть западной стены: в закладке пробитого дымохода (?) виден кирпич с клеймом «ПКСМ»; 3. – восточная фасадная стена с кирпичной штрабой, она сделана для привязки поперечной первоначальной стены между двумя отсеками и частично закрыта смещённой в сторону поздней стеной

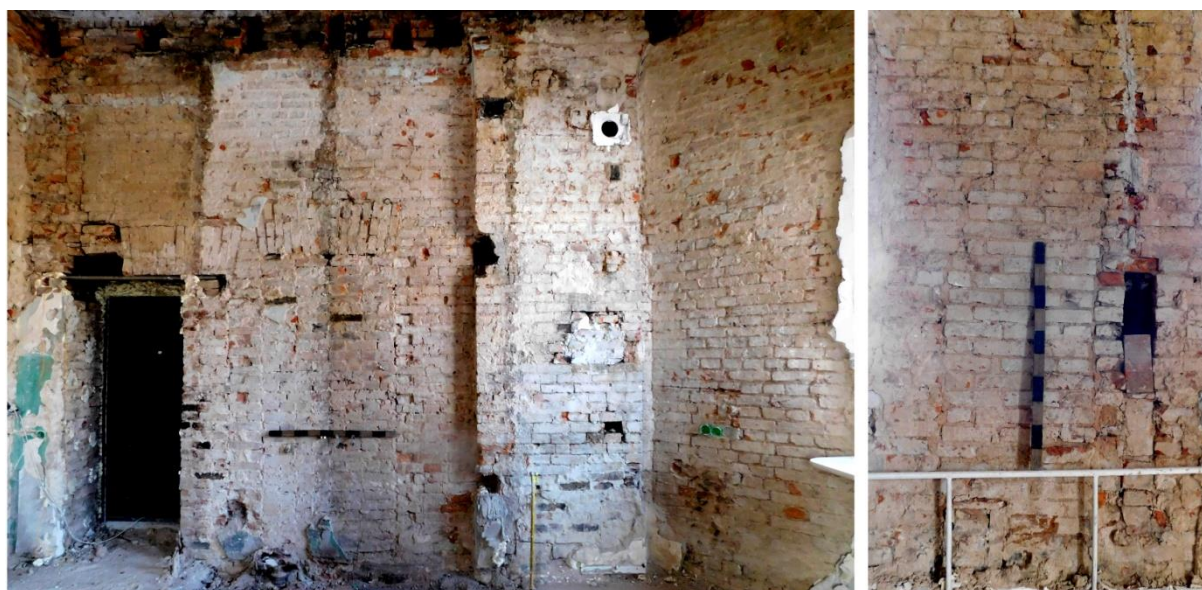
Рисунок 7. – Отсек СВ

Оба проёма разделял узкий простенок шириной в кирпич, около 0,25 м без штукатурки. Там же в западной стене на север от обнаруженного проёма был прослежен прямоугольный в плане выступ 0,12×1,2 м с дымовыми каналами, с отверстиями, приспособленными под вентиляцию. Характер перевязки кладок конструкций показал, что они первоначальные (рисунок 7: 1).

Изучение северной фасадной стены СВ отсека велось для поиска возможных следов примыкания ранее существовавших несущих стен, оно выявило в одном из междуоконных простенков закладку с замурованным отверстием. В качестве закладки был поставленный на торец кирпич 6,3×12,2×25,0 см с отпечатком лапы крупной собаки. Его удаление выявило дымоходный канал сечением 12,5–13,5×12,5–13,5 см, его стенки имели нагар, но в верхней части была забивка из строительного мусора и комьев раствора. Найденный кирпич был визуально аналогичен применяемому в первоначальной кладке здания. Устройство и перестройка данного дымохода может быть связана с корректировкой первоначального проекта здания (рисунок 7: 2).

1. – западная стена: видна срубленная кладка выступа и дымоходы, далее – следы двух заложённых проёмов и выступ под дымоходы первого этажа; 2. – северная стена: простенок между окнами с перекладками и дымоходом

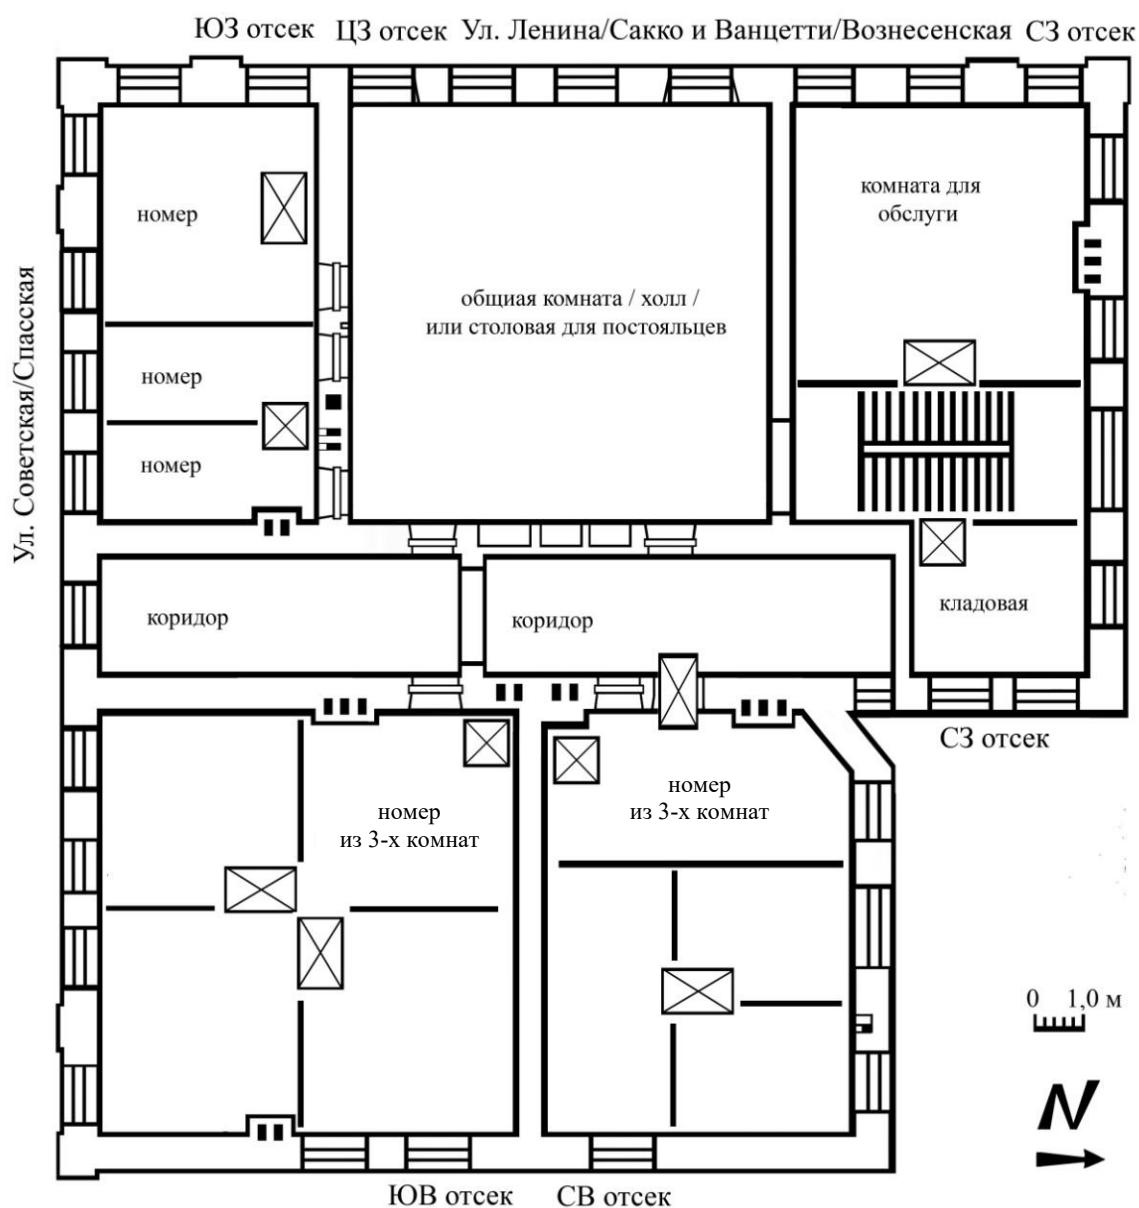
**Интерпретация выявленных материалов.** Проведенные исследования показали: здание бывших меблированных комнат «Бристоль» хоть и подверглось значительной перепланировке внутренних помещений, но основные несущие стены сохранило (рисунок 8).

Рисунок 8. – Вариант реконструкции первоначальной функционально-планировочной структуры второго этажа с примерным расположением некоторых печей
