РЕЗУЛЬТАТЫ НАТУРНЫХ ИССЛЕДОВАНИЙ РУИН КОСТЁЛА СВ. АННЫ  
(ИОАННО-БОГОСЛОВСКОЙ ЦЕРКВИ) В Г. ПОЛОЦКЕ

А.А. СОЛОВЬЁВ

(Национальный Полоцкий Историко-культурный музей-заповедник)

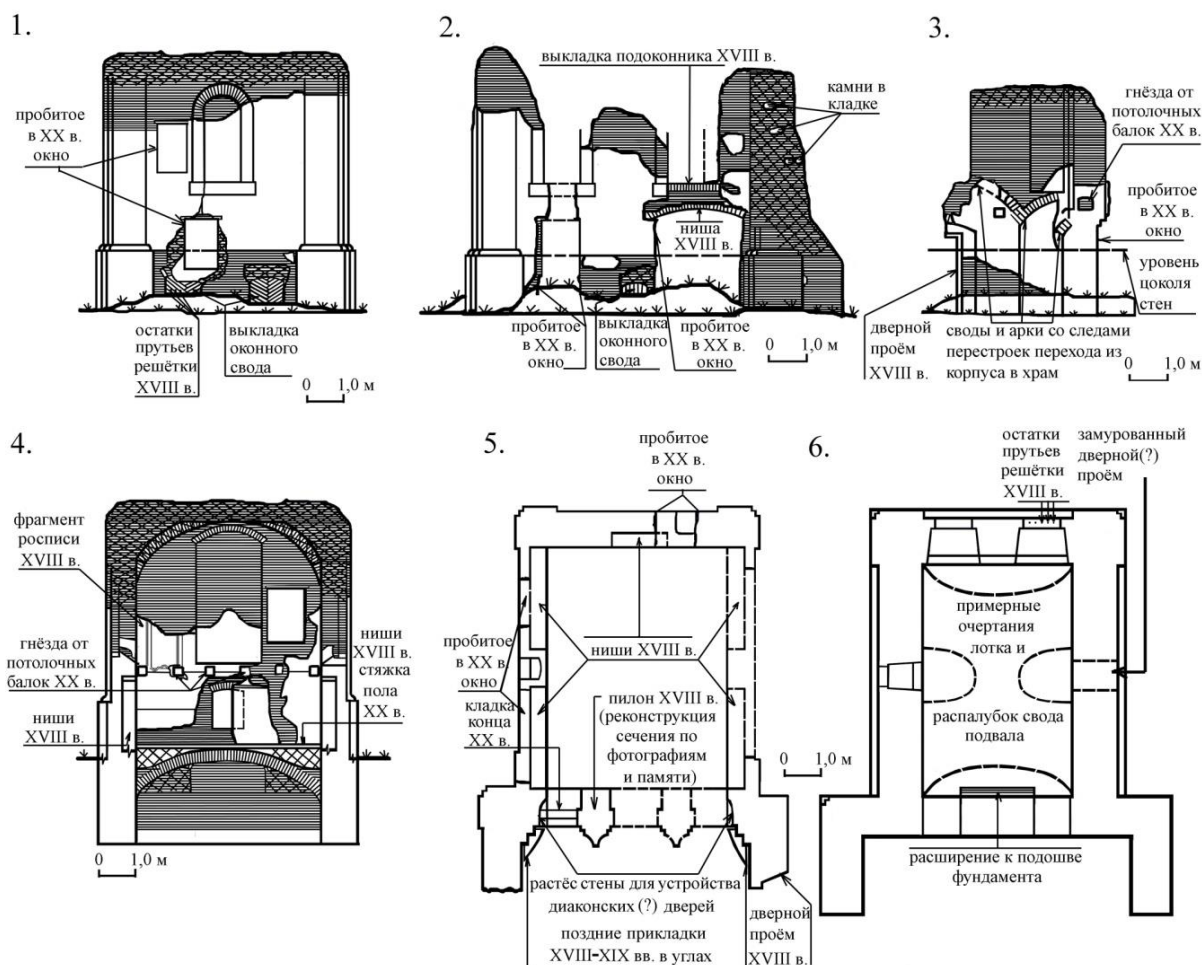
Рисунок 2. – Общие виды остатков стен и планы руин апсиды храма св. Анны до обрушений 2009 и 2013 годов (косой сеткой отмечены наиболее разрушенные части кладки)

1. – фасад южной стены; 2. – фасад восточной стены; 3. – фрагмент фасада северо-западной части апсиды на стыке с южным выступом основной части храма (видны следы конструкций перехода между костёлом и корпусом); 4 – общий вид (разрез) южной стены апсиды со стороны интерьера подвала и верхнего помещения (с частичной реконструкцией); 5. – план верхнего помещения на уровне нижнего яруса с частичной реконструкцией; 6. – план подвала с частичной реконструкцией контуров свода

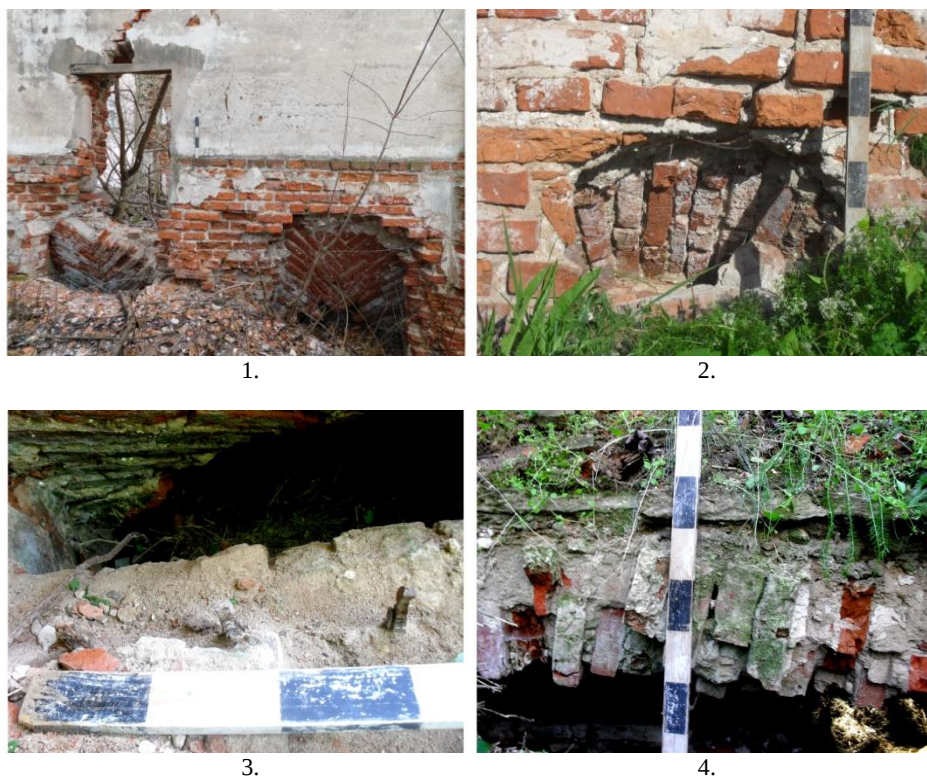
Рисунок 3. – Остатки окон подвала и его перекрытия

1. – по южной стене; 2. – по восточной стене; 3. – фрагмент окна подвала юной стены: видны выкладка подоконника кирпичом на ребро и остатки кованых прутьев; 4. – фрагмент свода с цементным полом над ним

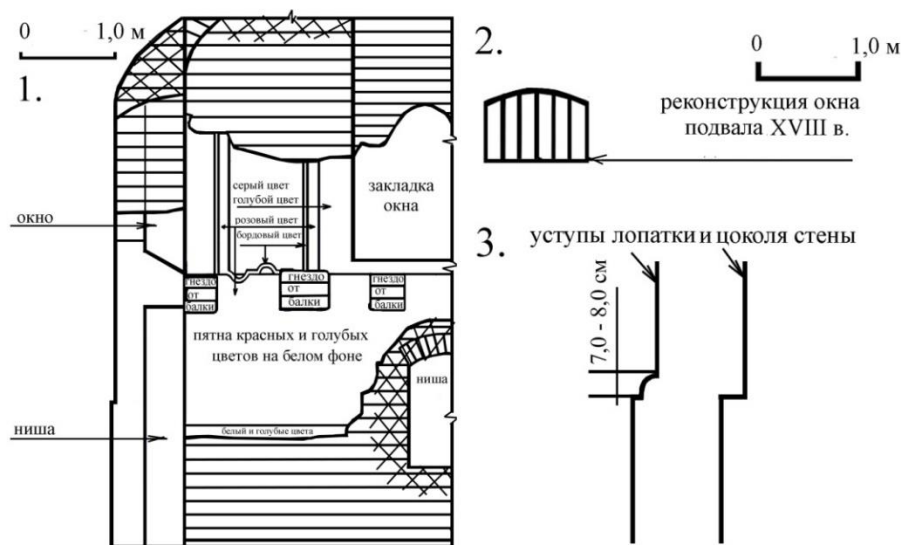
Рисунок 4. – Часть южной стены апсиды со стороны помещения

1. – общий план; 2. – окно подвала южной стены; 3. – профиля выступа между стеной и цоколем на уровне лопатки и прясла

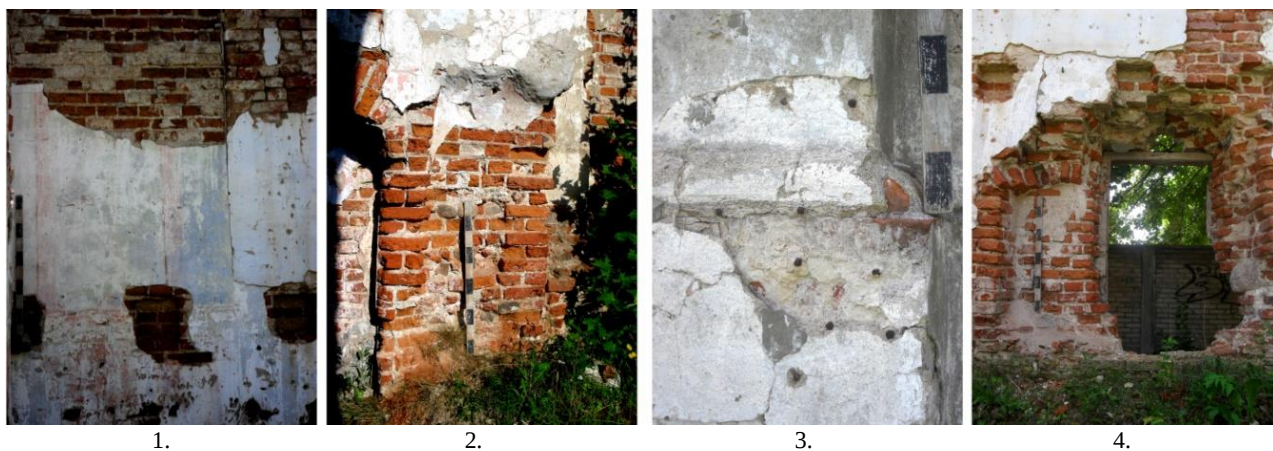
Рисунок 5. – Фрагменты стен костёла Св. Анны

1. – южная стена апсиды: видны остатки росписи, часть закладки окна и пробитые гнёзда под балки перекрытия XX в.; 2. – растёс западного откоса большой арки для устройства диаконских дверей; 3. – восточный фасад: низ лопатки с гвоздями для укрепления штукатурки; 4. – южная стена: разбитая первоначальная ниша, видны пробитые гнёзда под балки перекрытия XX в.

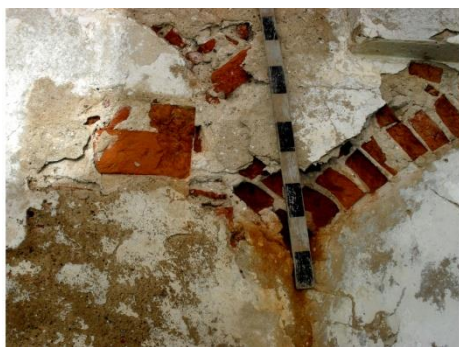
**Западная и северная стена апсиды** сегодня представлены фрагментом угла кладки в месте перехода между апсидой и основной частью храма с небольшими фрагментами ниш, откосов окон и обширной высокой арки, отделявшей апсиду от основной части храма. Стык северо-западного угла апсиды и фрагмента кладки основной части костёла с нынешней фасадной стороны имеет следы примыкания перехода, соединявшего храм с корпусом. На уровне первого этажа из-под штукатурки видны следы кладки двух перекрывающих друг друга сводов. Это говорит об имевших место перестройках и корректировках первоначального проекта перехода, проходивших при его возведении в XVIII в. В основное помещение храма вела дверь, на что указывает сохранившаяся южная часть проёма – откос и лучковая арка. Фрагмент ниши или арочного прохода, ведущего в апсиду, имеется в закладке под одним из сводов, следы которого видны из-под штукатурки. Данный массив кладки, судя по вертикальному шву, не имеет перевязки с основной кладкой храма и возведён позднее. Визуально кирпич и раствор конструкций аналогичны, что говорит о перестройках перехода между корпусом и храмом уже в XVIII в. Над ними прослежены части лопаток, обрамлявших угол основной части костёла (рисунок 6: 1).

1. – следы перекрывающих друг друга срубленных сводов помещений перехода между костёлом и корпусом;  
2. – прикладка из кирпича к пилястрам в юго-западном углу южного выступа основной части храма

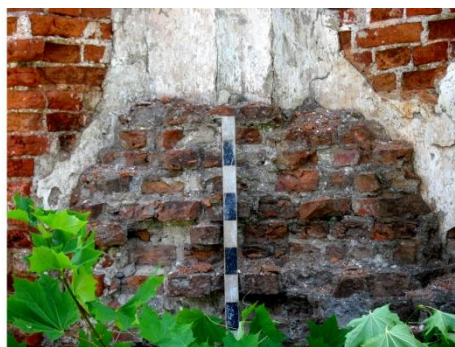
2.

На фрагменте интерьера основной части храма уцелели двойные лопатки с массивной кирпичной прикладкой у основания. Данные прикладки перекрывают белёную штукатурку XVIII в. Аналогичные перестройки выявлены автором и в юго-восточном углу основного помещения храма. Визуально кирпич и раствор данных конструкций аналогичны, что говорит об их создании в XVIII в., позволяет увязать данные строительные работы с возведением или реконструкциями боковых алтарей костёла (рисунок 6: 2). Над остатками дверного проёма сохранились следы полихромных фресок(?).
