ФОРМИРОВАНИЕ АРХИТЕКТУРНОГО ОБЛИКА ПЛОЩАДИ ЛЕНИНА ГОРОДА ПОСТАВЫ

канд. техн. наук, доц. Р.М. ПЛАТОНОВА
(*Полоцкий государственный университет*);
А.Т. ЗЕЛЕНКОВ
(*САЛЮС, Новополоцк*)

Представлен анализ формирования архитектурного облика площади Ленина (ранее Рыночной) города Поставы, благодаря которому выявлены характерные особенности зодчества центра типичного белорусского местечка. Подобные площади выполняли функции рынка и имелись во всех небольших городках, однако здесь историческая городская застройка центра в большей степени целостно сохранилась с конца XIX века и зачастую представлена лишь обособленными зданиями, а в Поставах – почти полноценным архитектурным ансамблем. Исследованы историко-культурные и архитектурно-планировочные особенности, аспекты возникновения и развития уникальных памятников архитектуры, которые составили единый ансамбль площади – дворца Тызенгаузов, водяной мельницы, костела Святого Антония Падуанского и православной церкви Святого Николая. Установлено, что часть указанных архитектурных памятников находится в хорошем состоянии, но необходимо провести работы по реставрации Дворца Тызенгаузов с максимальным сохранением первоначального облика историческог

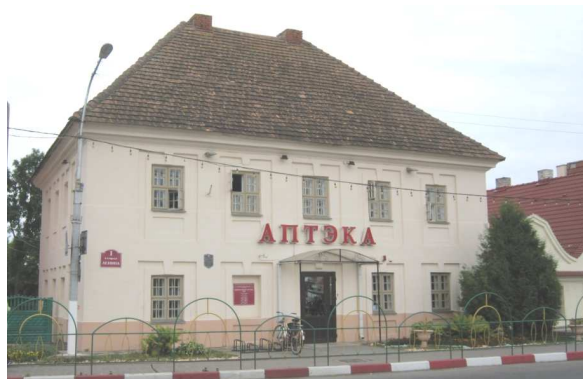
Рисунок 2. – Аптека

Первый дом сохранил свое первоначальное назначение – он всегда принадлежал доктору, сейчас здесь аптека (рисунок 2). Дом находился на углу Виленской улицы, был покрыт черепицей. На первом этаже сени (коридор), вход в подвал; направо располагались три комнаты, налево – одна комната и кухня с печкой. По лестнице можно было попасть на второй этаж, где в коридоре находились две кухни с печками, а также четыре комнаты. На чердаке располагался склад для утвари. Трудно определить, был ли первый этаж дома лечебницей или только жильем доктора. Исходя из того, что наверху помещалось общественное учреждение, а сам дом выходил на многолюдную площадь, можно заключить, что даже если здесь и жил врач, то, скорее всего, здесь проводился и прием больных.

Необходимо отметить, что ООО «Фирма САЛЮС» проводила обследование стропильной системы и кровельного покрытия здания аптеки в 2014 году. Результаты этого обследования позволили установить основные конструктивные характеристики и размеры [10]. По данным технического паспорта, здание построено в 1805 году. Его размеры в плане 13,03×9,38 м. Конструктивная схема крыши здания – четырехскатная с холодным чердаком и деревянной стропильной системой. Стропильная система крыши выполнена из стропильных ног, сечением 160×160 мм, опирающихся на балки чердачного перекрытия. Шаг стропильных ног и балок чердачного перекрытия 920...1240 мм. Дополнительно для опирания стропильных ног (в серединах их пролетов) установлены стойки сечением 160×200 мм с прогонами 160×160 мм. По стропильным ногам выполнена сплошная зашивка из досок толщиной 25 мм, обрешетка – из бруса сечением 40×40 мм с шагом 270 мм, кровля из глиняной черепицы толщиной 10 мм. Водосток неорганизованный. Несущими конструкциями чердачного перекрытия являются деревянные балки сечением 250×230 мм, которые опираются на продольные наружные стены здания. По торцам здания для опирания стропильных ног устроены короткие балки, опирающиеся на торцевые наружные стены и крайние балки чердачного перекрытия. Деревянный настил выполнен из досок толщиной 30 мм. Утеплитель – мох с костью толщиной 150 мм. Потолки – сплошная подшивка из досок, толщиной 30 мм со штукатуркой по дроби (20 мм).

По результатам обследования установлено, что стропильная система, чердачное перекрытие, деревянная обрешетка и кровля из глиняной черепицы требуют полной замены, так как находятся в предаварийном состоянии. Кроме того, ни в одном из вскрытых опорных узлов не обнаружена гидроизоляция

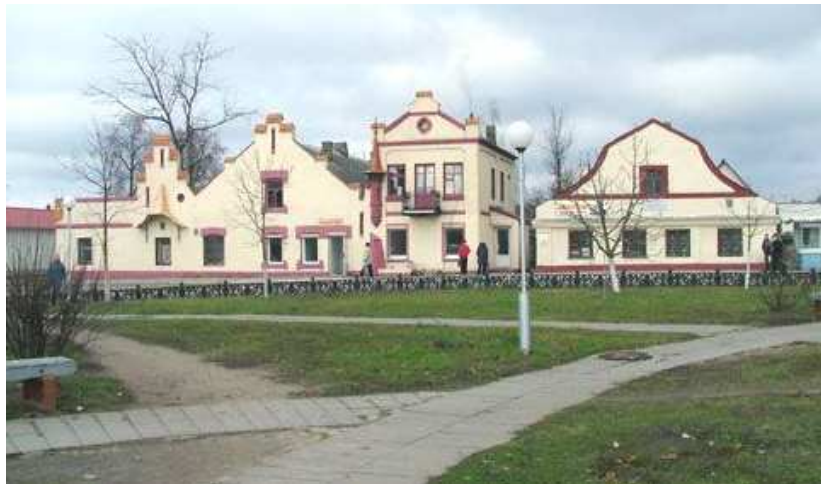
Рисунок 4. – Дома ремесленников

Ко второй группе зданий на этой части площади относятся дома местных ремесленников (рисунок 4), которые воздвигнуты по чертежам архитектора Д. Сакко; покрытые голландской черепицей, они были одноэтажными, с мансардами. Их конструкция интересна тем, что только фасадная стена была кирпичной, остальные – деревянные. Сочетание кирпича и дерева позволяло строить экономно и быстро. Трудно говорить о внутренней планировке этих домов, так как документальных данных не сохранилось. Тем не менее сохранились описания этих сооружений местными жителями: «спереди были лавки, а сзади жил хозяин». По сохранившимся до нашего времени зданиям можно предположить следующую внутреннюю их планировку. Главный вход, расположенный на одной из продольных сторон дома, приводил в пе-

реднюю. Одна из стен передней (поперечная) отделяла жилую часть от двух больших производственных помещений, выходящих на площадь. Семья ремесленника занимала также мансарду, лестница на которую находилась в той же передней. Дополнительный «черный» вход располагался на дворовом торце и вел, по-видимому, сразу на кухню, так как по близости находился спуск в подвал, где хранились продукты.

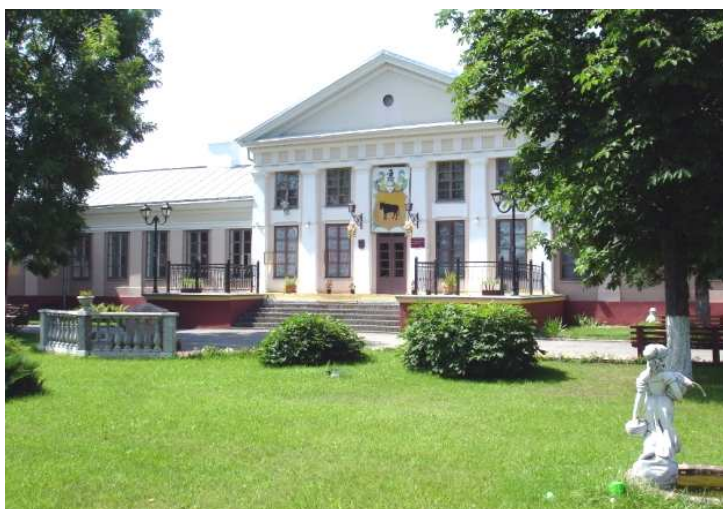
Рисунок 6. – Дворец Тызенгаузов
 и мраморная скульптура на его фоне в наши дни

Дворец Тызенгауза – памятник архитектуры классицизма, находится в хорошем состоянии, его внешний облик практически не изменился с момента постройки. Однако внутренняя отделка полностью утрачена и изменена внутренняя планировка.

Вид дворца практически не изменился – и сегодня это одноэтажное П-образное здание с мезонином. По-прежнему территорию дворца украшают скульптуры из белого мрамора работы итальянских мастеров. Дворец отреставрирован снаружи, но все еще является корпусом районной больницы. Этот строгий памятник архитектуры конца XVIII века находится под охраной государства. Разработана десятилетняя программа по восстановлению родового имения Тызенгаузов. На реставрацию дворца получен грант ЮНЕСКО.

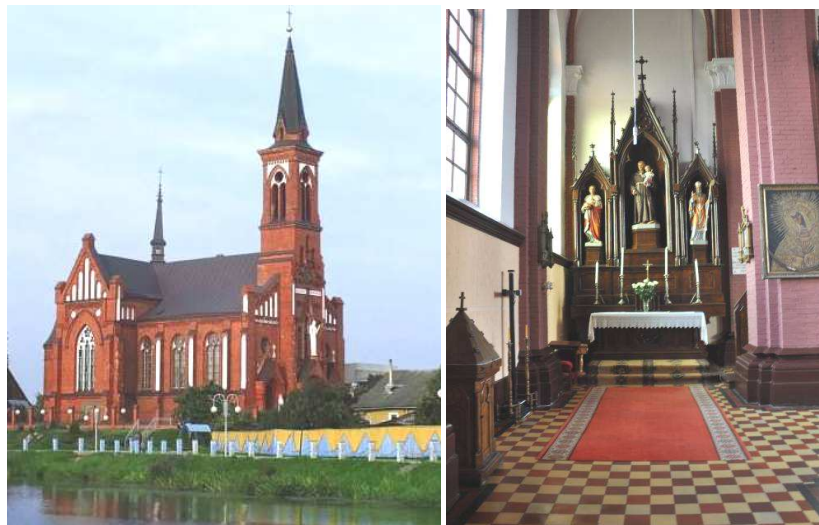
Рисунок 8. – Костел Святого Антония Падуанского и его интерьер

Костел Святого Антония Падуанского был построен в 1898–1904 годах под руководством архитектора Артура Гойбеля [7; 13–14]. Это современный храм из красного нештукатуренного кирпича в соответствии с канонами неоготики. Костел является геометрической и цветовой доминантой ландшафтно-храмовой композиции: зелень растительности, голубизна бездонного неба, зеркальная гладь воды и центр композиции – красный готический собор. Принято считать, что готическим сооружениям свойственна музыкальность. Костел в Поставах прямое тому доказательство. Он звучит, как аккорд каждой линией силуэта и декоративных элементов фасада, остротой граненой башни и купола, стрельчатыми арками и высокими побеленными нишами, тремя стрельчатыми входными порталами. Церковь относится к типу трехнефной базилики с пятигранной апсидой, поперечным трансептом и двумя боковыми ризницами. Корабль храма и рукава трансепта покрыты высокой двускатной черепичной крышей. Над перекрестьем центрального нефа и трансепта расположен небольшой шпиль. Главная архитектурная доминанта церкви – четырехгранная колокольня с граненым шпилем над центральной частью главного фасада. Строительство велось на фундаменте старой церкви монастыря, однако новая церковь ориентирована по линии север – юг, в то время как старая имела традиционную ориентацию восток – запад. Новый храм получил имя святого Антония Падуанского – одного из наиболее почитаемых в католицизме святых.
