УСАДЬБА ГРЕБНИЦКИХ В ОБОЛИ

*канд. архитектуры, доц. Г.И. ЗАХАРКИНА
(Полоцкий государственный университет);
канд. архитектуры, доц. А.С. ДАВИДОВИЧ
(Гродненский государственный университет им. Я. Купалы)*

Рассматриваются особенности архитектурно-планировочного и конструктивного решения усадьбы Гребницких в Оболи на основе изучения и анализа архивных материалов, а также натурного обследования прилегающего парка с остатками несущего остова здания. При обследовании сохранившихся наружных стен определено конструктивное решение основных частей здания, выявлены архитектурные приемы, использованные в решении композиции и пластики фасадов. Исследовано построение главных архитектурных элементов фасада и четырехколонных портиков с треугольными фронтонами. Систематизация и обобщение полученных результатов доказывает, что архитектура усадьбы была решена в стиле классицизма. Отмечается также уникальная композиционная взаимосвязь здания с рельефом.

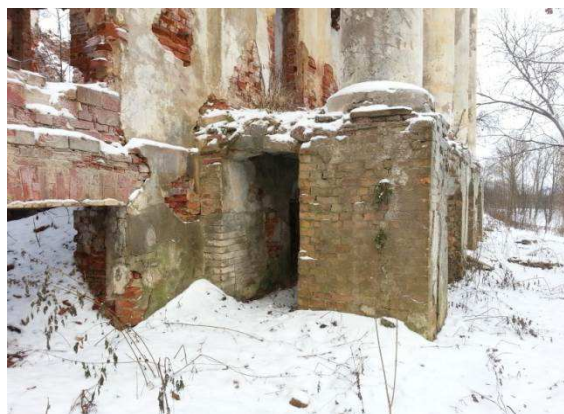
Рисунок 6. – Цокольная часть террасы

Стеновая поверхность цокольного этажа выступает на четверть кирпича, толщина его стен 90 см. На южном фасаде цокольные оконные проемы шириной 120 см с перемычками в виде сегментной (лучковой) арки имеют скошенные боковые откосы. Как уже отмечалось выше, колоннада южного портика опирается на массивный цокольный постамент размером в плане $2,5 \times 11,3$ м и высотой 2,2 м с тремя арочными проходами в выступающей части, шириной по 190 см и высотой 170 см (рис. 6).

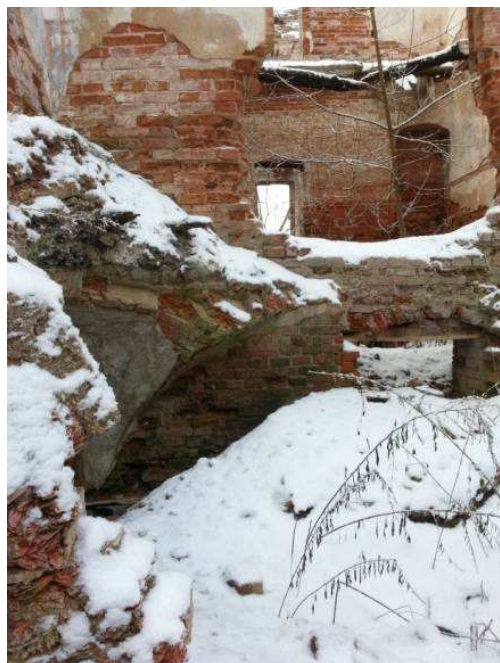
Рисунок 7. – Цокольный этаж

В наружных и внутренних несущих стенах на уровнях междуэтажных перекрытий сохранились гнезда для деревянных балок перекрытий, расположенные с шагом 70...80 см. В восточной и средней части здания видны остатки балок, выгоревших во время пожара. На торцевой стене западной части в уровне междуэтажных перекрытий сохранились крайние пристенные балки. Установлено, что перекрытие над цокольным этажом дублировалось балочным перекрытием.

Внутреннее пространство здания на уровне первого этажа со стороны северного фасада завалено кирпичным боем, фрагментами разрушенных стен, остатками сгоревших балок перекрытий. Далее, с южной стороны здания, образовался провал до низа цокольного этажа. На уровне цокольного этажа видны проемы с арочными перемычками и часть сводчатых перекрытий (рис. 7). Вероятно, что цокольный этаж располагается и под северной частью здания и находится в удовлетворительном сохранившемся состоянии, но из-за существующих завалов попасть туда в настоящий момент не представляется возможным.
