УСАДЬБА ГРЕБНИЦКИХ И ПРИЛЕГАЮЩАЯ К НЕЙ ТЕРРИТОРИЯ В АГРОГОРОДКЕ ОРЕХОВНО УШАЧСКОГО РАЙОНА: СОВРЕМЕННОЕ СОСТОЯНИЕ

канд. архитектуры, доц. Г.И. ЗАХАРКИНА; М.В. КАБАЕВА
(Полоцкий государственный университет)

Рассматривается современное архитектурно-планировочное состояние усадьбы Гребницких. Приведены результаты натурных обследований ее территории, зеленых насаждений, конструкций здания и его основных частей. Выявлены композиционные особенности фасадов здания и плана первого этажа. Даны краткие характеристики архитектурных стилей применительно к садово-парковому строительству. Предложен план организации предпроектных работ по восстановлению и адаптации усадьбы.

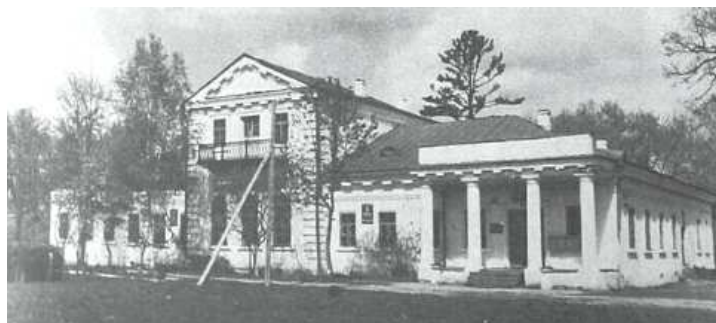
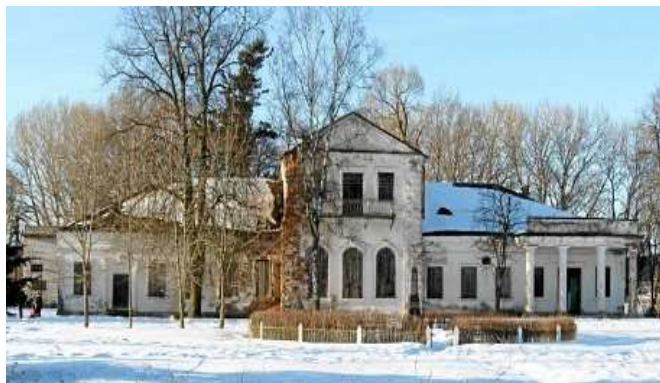
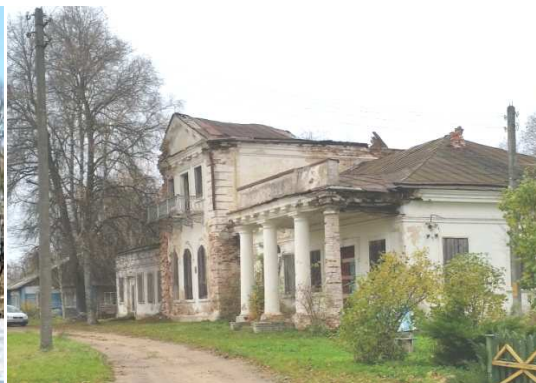
Рисунок 1. – Главный фасад усадебного дома Гребницких в Ореховно

а – фотоснимок А. Кулагина, 1978 г.; б – фотоснимок А. Дыбовского, 2013 г.;
в – фотоснимок Г. Захаркиной, 2019 г.

Объемная композиция П-образного в плане здания сформирована двухэтажной центральной его частью и одноэтажными боковыми крыльями. Основной объем здания, размещенный на оси симметрии, на главном фасаде выделен ризалитом с треугольным фронтоном, а на фасаде, выходящем в парк, – ризалитом с выступающим полукруглым эркером. Второй этаж главного фасада украшен балконом.

Обращает на себя внимание асимметрия композиции главного фасада дома – четырехколонный портик с прямоугольным аттиком смещен далеко вправо от оси симметрии, с целью выделения главного входа.

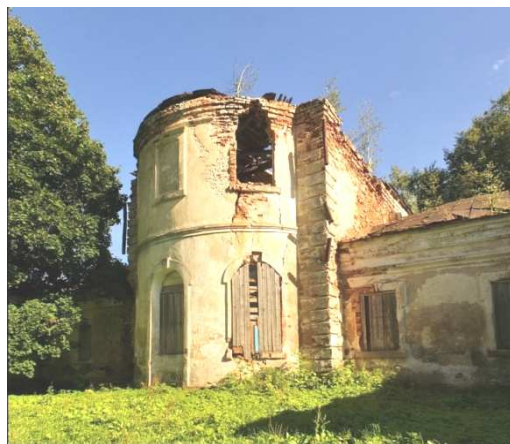
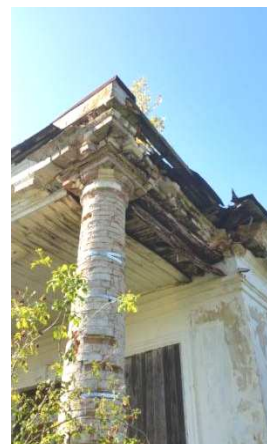
**Рисунок 3. – Разрушающиеся части здания:
эркер дворового фасада (а); портик главного входа (б)**

На современном этапе, начиная с 2008 года, здание усадьбы находится в состоянии медленного, но неминуемого разрушения. Помимо таблички, свидетельствующей о том, что это здание является памятником истории и архитектуры XIX века, закрытых досками окон и дверей, ничего кардинального с целью сохранения и восстановления данного здания сделано не было. Самым слабым местом оказалась стропильная крыша над двухэтажной центральной частью здания со стороны дворового фасада, находящаяся в стадии полного разрушения (рисунок 3, а), что привело к обрушению междуэтажного перекрытия овального зала. Постоянно увлажненные кирпичные стены в результате замораживания и оттаивания также разрушаются, как и пол 1-го этажа, который в отдельных местах находится в аварийном состоянии – его покрытие и лаги разрушились, что послужило причиной образования провалов.

Колонны входного портика и сам портик также находится в аварийном состоянии (рисунок 3, б).

Таким образом, физическое состояние здания усадьбы Гребницких и виды его разрушения свидетельствуют о том, что если в ближайшее время не принять меры по его сохранению, здание будет

полностью разрушено, а это приведет к безвозвратной потере еще одного яркого свидетеля истории – памятника истории и архитектуры XIX века.

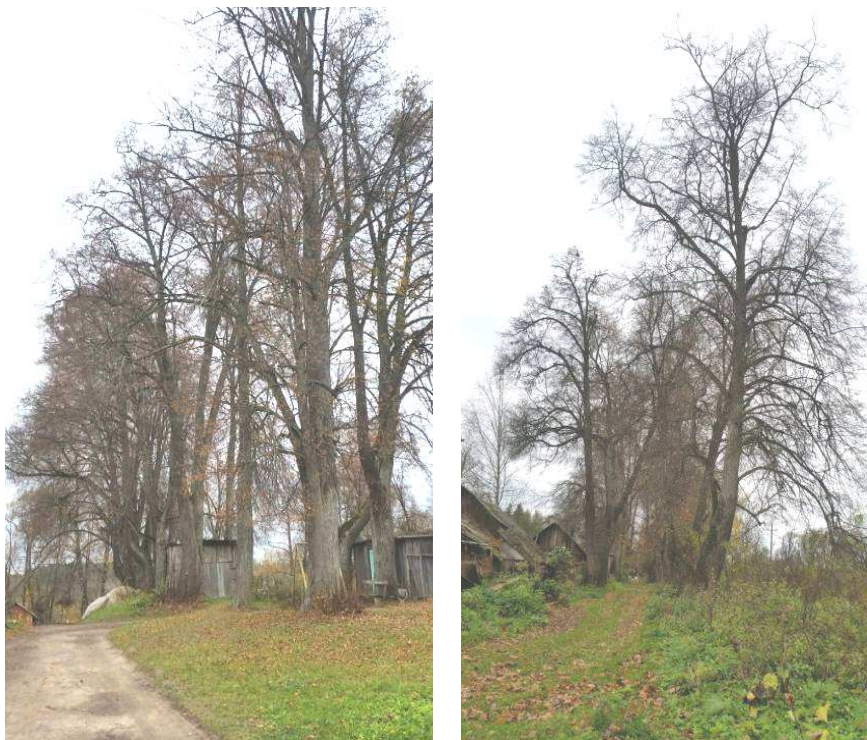
Рисунок 5. – Бывшая въездная липовая аллея

С дороги Ушачи – Сорочино видны группы массивных старинных деревьев в пространстве усадебного комплекса. Эти группы, состоящие из лип одного возраста, своим расположением выявляют контуры первоначальной въездной аллеи (рисунок 5).

От центра усадьбы прямая липовая аллея шла в юго-западном направлении (на Ушачи) и примерно в 300 метрах круто поворачивала к старинному шляху. Качественное состояние старинных лип позволяет предположить, что их возраст превосходит 280 лет.

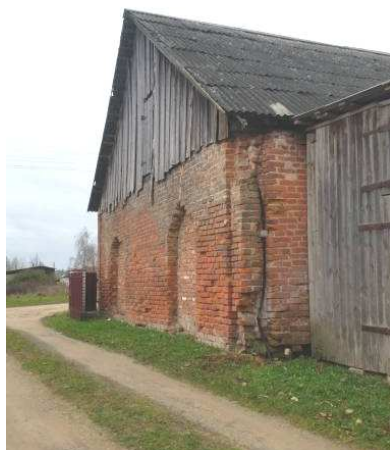
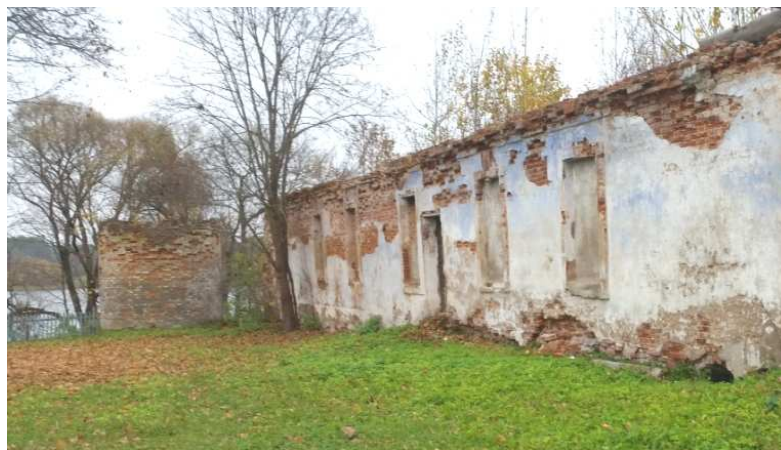
Рисунок 6. – Сохранившиеся здания конюшни конезавода (*а*);
здание кузницы и руины водонапорной башни (*б*)

На территории усадьбы Гребницкие наладили производство кирпича и черепицы, создали суконную фабрику, пивоварню, конезавод, кузницу и обеспечили все постройки собственной водопроводной сетью. Водонапорная башня в конце XIX века была деревянной, затем на ее месте была возведена кирпичная, однако и она уже превратилась в руины. До нашего времени сохранились лишь здания прачечной суконной фабрики, птичника, конюшни, конезавода и кузницы (рисунок 6).

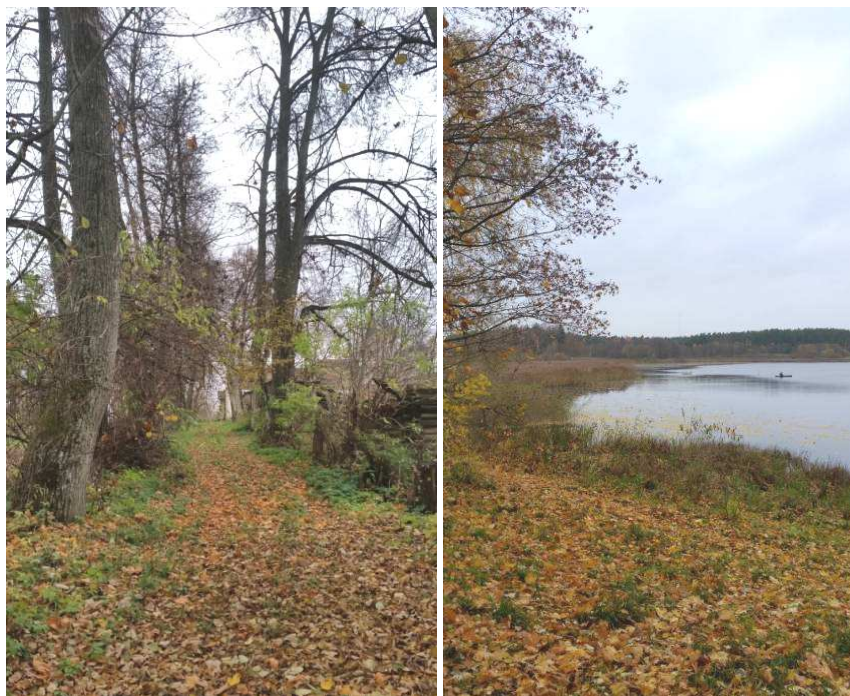
Рисунок 7. – Фрагменты прогулочной аллеи вокруг озера Ореховно

рами и цветниками. В соответствии с новыми тенденциями включал элементы старой планировки и деревья ценных пород более ранней посадки. Сохранились фрагменты прогулочной аллеи вокруг озера с тополями, ивами и сиренью (рисунок 7).
