## СТРОИТЕЛЬСТВО

**РАЗРАБОТКА СИСТЕМЫ КОНТРОЛЯ И ПРОГНОЗИРОВАНИЯ ЭФФЕКТИВНОСТИ  
ФУНКЦИОНИРОВАНИЯ БИОЛОГИЧЕСКИХ ОЧИСТНЫХ СООРУЖЕНИЙ Г. ВИТЕБСКА  
НА ОСНОВЕ НЕЙРОННЫХ СЕТЕЙ****А.В. ГАЛУЗО***(Витебский областной комитет природных ресурсов и охраны окружающей среды)***д-р техн. наук В.Н. ШТЕПА***(Полесский государственный университет, Пинск)***канд. техн. наук В.Д. ЮЩЕНКО***(Полоцкий государственный университет имени Евфросинии Полоцкой)*

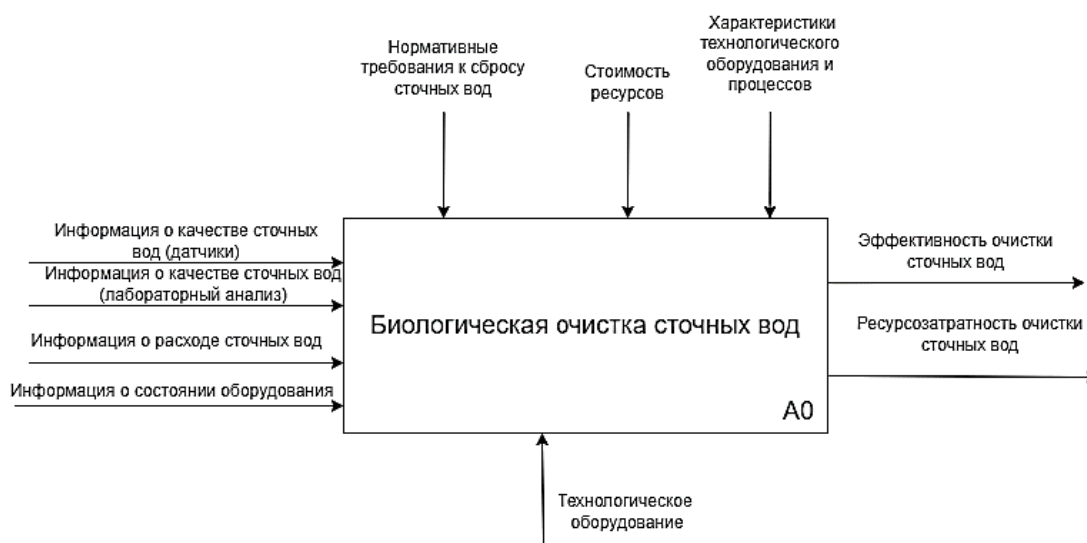
Рисунок 1. – Контекстная диаграмма контроля эффективности блока биологических очистных сооружений

- *входящие факторы* (данные поступают от измерительных средств, экспертных оценок и лабораторного анализа): качество СВ на входе в очистные сооружения, расход СВ, состояние оборудования;
- *управляющие факторы*: нормативные требования к качеству СВ перед сбросом в окружающую среду, стоимость ресурсов, паспортные характеристики оборудования и процессов;
- *механизмы*: технологическое оборудование;
- *результаты*: эффективность и ресурсозатратность системы.

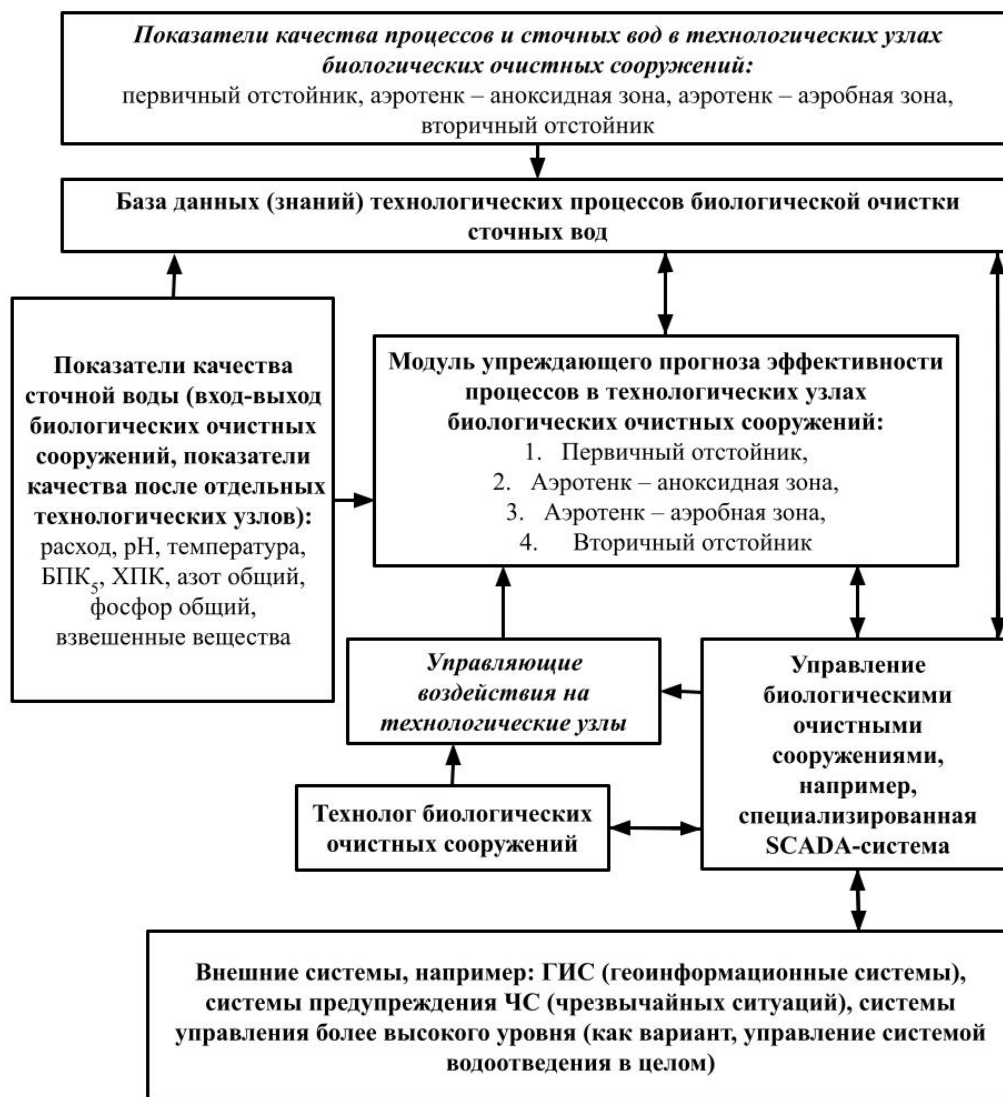
Рисунок 3. – Схема системы контроля и прогнозирования эффективности БОС г. Витебска

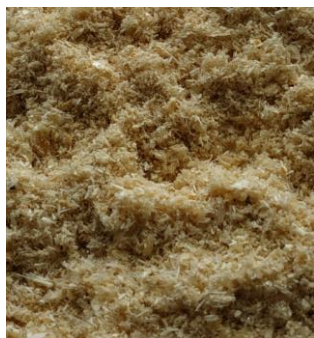
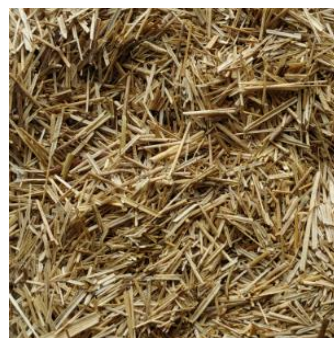
Рисунок 1. – Органический заполнитель

а – древесные опилки; б – костра льна

**Характеристика материалов и методика проведения исследований.** Для проведения экспериментальных исследований использовался гипс строительный «Тайфун Мастер» № 35 марки Г-5 III А производства ООО «Тайфун» по ГОСТ 125<sup>1</sup>. Время начала схватывания гипса составило 9 мин 30 с, время окончания схватывания – 15 мин. Коэффициент нормальной густоты – 0,56. Вода для затворения вяжущего и гипсобетона соответствовала требованиям ГОСТ 23732-2011<sup>2</sup>. В качестве фибры для дисперсного армирования легкого бетона использовалось фибра стеклянная длиной 12 мм согласно ТС ВУ 691581903.001–2018<sup>3</sup>. В качестве органического заполнителя использовались древесные опилки и костра льна (рисунок 1). Древесные опилки являются отходами лесохозяйственного производства Государственного опытного лесохозяйственного учреждения «Островецкий опытный лесхоз». Для экспериментальных исследований применялись опилки лиственных пород с размером частиц до 5 мм. Насыпная плотность опилок составила 0,258 кг/м<sup>3</sup>, влажность – 4%. Костру льна использовали с размером частиц до 20 мм по длине. Насыпная плотность костры льна составила 0,154 кг/м<sup>3</sup>, влажность 0%.

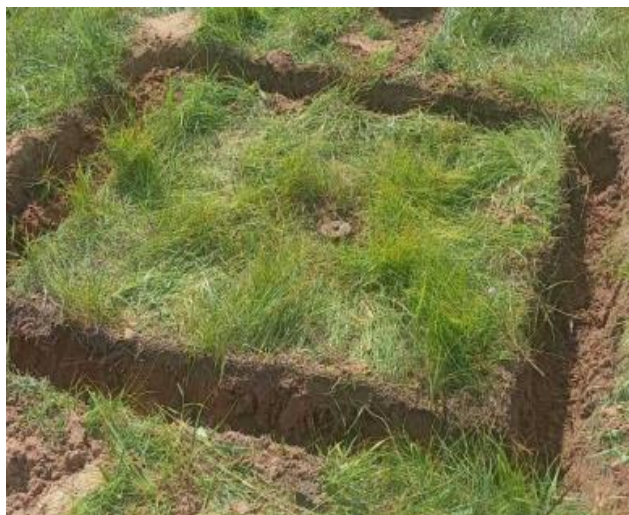
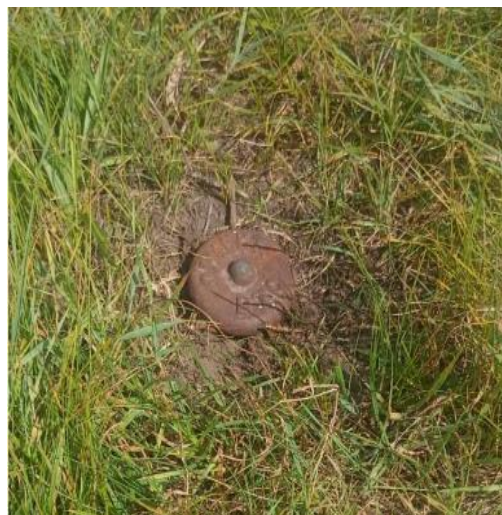
*а* – окопка репера; *б* – репер

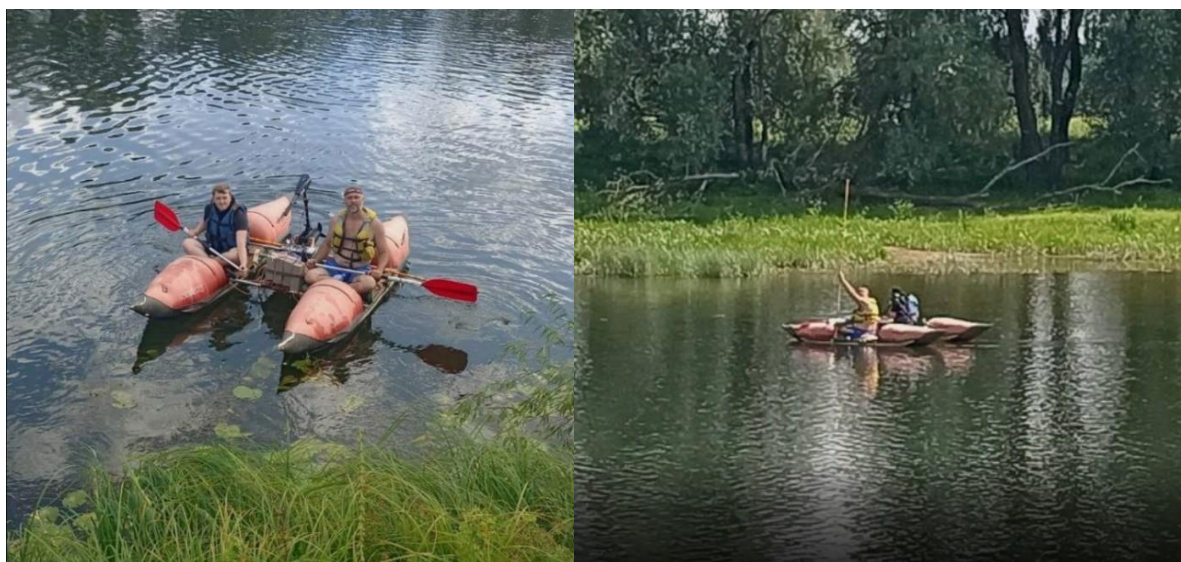
С поверхности воды промерные работы осуществлялись при помощи плавательного средства – надувного туристического катамарана модели «Кубань (Кулик-2)» (рисунок 5).

Проведение гидрометрической съёмки осуществлялось с поверхности воды. Для промеров поверхностной скорости течения использовалась гидрометрическая вертушка ГМЦМ-1, для промера глубин – телескопически раскладывающиеся гидрометрические рейки. Промерные работы были выполнены по 4 створам.
