ВЕСТНИК ПОЛОЦКОГО ГОСУДАРСТВЕННОГО УНИВЕРСИТЕТА  
Серия F. Строительство. Прикладные науки

## АППРОКСИМАЦИИ ДИАГРАММ ДЕФОРМИРОВАНИЯ БЕТОНА В НЕЛИНЕЙНОМ РАСЧЕТЕ ВНЕЦЕНТРЕННО СЖАТЫХ ТРУБОБЕТОННЫХ ЭЛЕМЕНТОВ

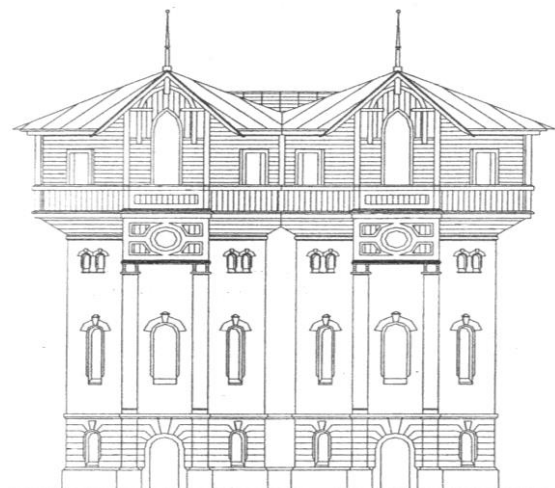
Рисунок 3. – Водонапорные башни, проект

В соответствии с первым подходом распространялись классические мотивы и элементы псевдорусского стиля. Стилистику классицизма демонстрировали постройки военного ведомства – склады и мастерские, пороховые погреба Бобруйской и Брест-Литовской крепостей, провиантские склады губернских и уездных городов. Использование элементов неорусского стиля в определенной степени преследовало цель русификации белорусских земель, поэтому такая стилистика активно внедрялась в архитектуру значимых объектов городского коммунального хозяйства и железной дороги – электростанция в Витебске, 1897–1898 гг.; пожарное депо в Минске, 1885 г.; водонапорные башни в Гродно, Минске, 1890-е гг. (рисунок 3); ремонтные мастерские и депо в Минске 1871 г. [5].

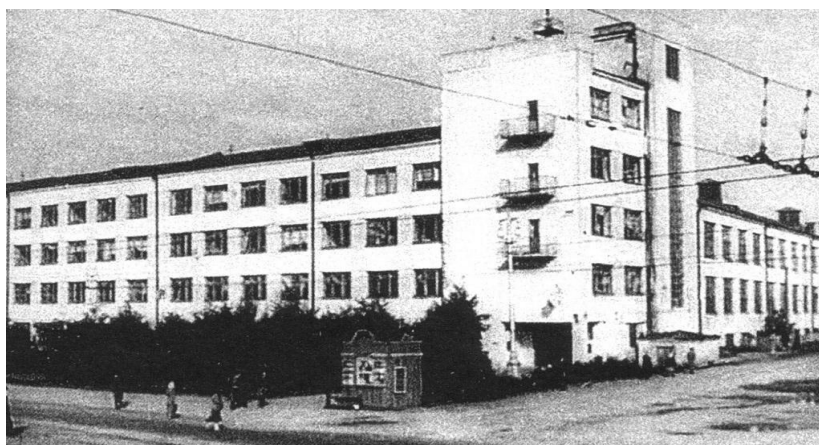
Рисунок 6. – «Дом печати», Минск

В соответствии с идеологическими установками того времени промышленные объекты рассматривались главными маркерами городской среды, местами приложения труда правящего класса – пролетариата, и потому их старались сделать доминантными, вывести на основные магистрали. Например, значимость Дома печати (1935 г.), размещенного на главной улице Минска – улице Советской, была акцентирована башней (рисунок 6).

Она фиксировала соединение производственного и редакционного корпусов, возвышалась над ними, но практически не имела серьезного функционального назначения – внутри находились несколько служебных помещений и одна из лестниц. Тем не менее, композиционная роль башни была высока – она демонстрировала эстетику конструктивизма и делала промышленный объект доминирующим в окружающей среде.

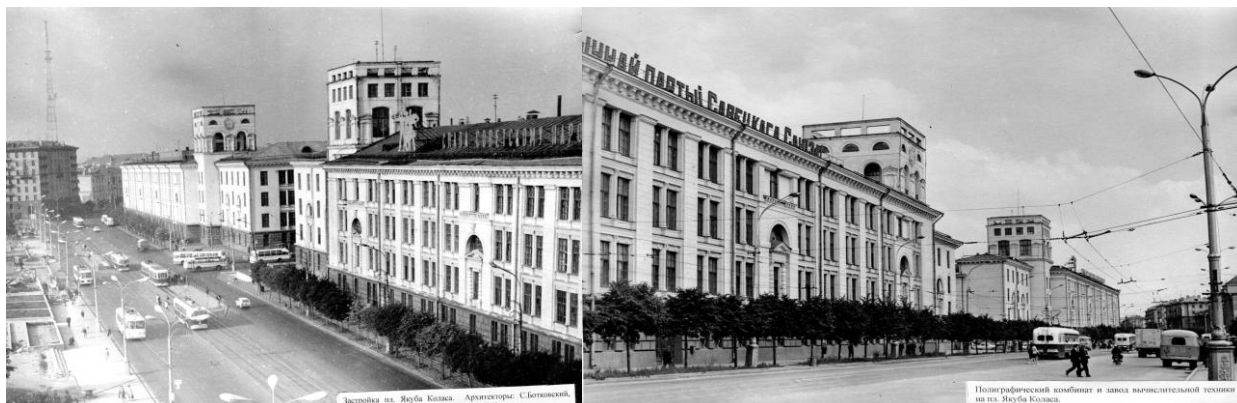
Рисунок 9. – Комплекс предприятий на пл. Я. Коласа, Минск

Наиболее показательным примером являлся комплекс предприятий на площади Я. Коласа в Минске (арх. И. Бовт, Н. Шпигельман, С. Ботковский, Л. Китаева, О. Островская, 1952–1958 гг.) (рисунок 9).

Само размещение крупной типографии и завода вычислительной техники на одной из главных площадей столицы свидетельствовало о важной роли, отводимой промышленным постройкам в городе. Располагаясь на угловых площадках, завод и типография выходили на площадь четырехэтажными корпусами основного производства. Угловое положение было зафиксировано башнями-надстройками, композиционно-пластическое решение их фасадов, а также фасадов главных корпусов было одинаковым, не взирая на разные технологические процессы предприятий. Пилястры, арочные окна, колонны, рустованная облицовка первого этажа, профилированные карнизы и лепной декор создали классическую архитектуру высокого качества, которая сыграла главную роль в пространственном формировании всей площади. Примечательно, что классический декор был сосредоточен только на парадных фасадах, выходящих на площадь, тогда как дворовые фасады, а также продолжающие линию застройки другие заводские здания демонстрировали утилитарный подход.

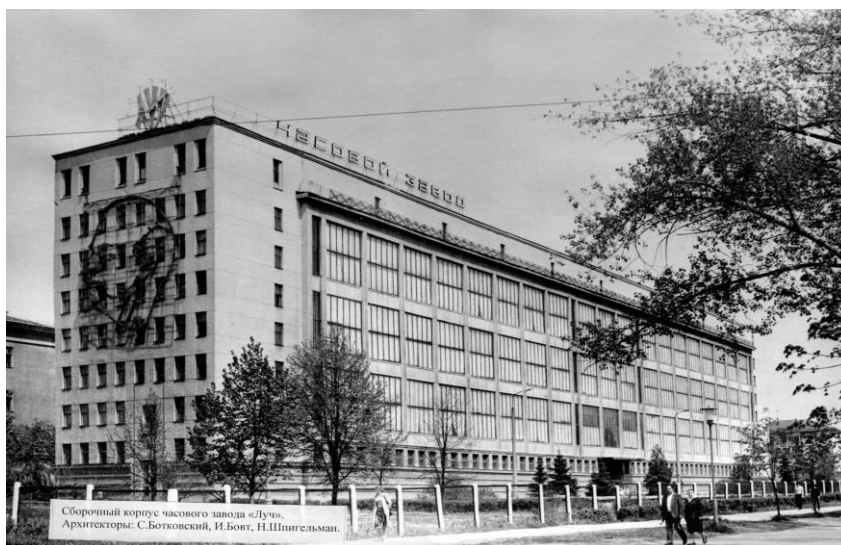
Рисунок 10. – Часовой завод «Луч», Минск

Примером промышленного здания, демонстрировавшего сочетание рационализма и индустриальности с некоторыми формализованными классическими приемами может служить сборочный корпус часового завода в Минске (арх. И. Бовт, С. Ботковский, Н. Шпигельман, 1953 г.) (рисунок 10).

Его отличают выверенные пропорции, классическое выделение цокольного этажа, применение пилястр, стилизованного руста. В то же время здание имеет сплошное остекление фасадной части, за которой скрываются цеха сборки и современная каркасная конструкция всего объема.

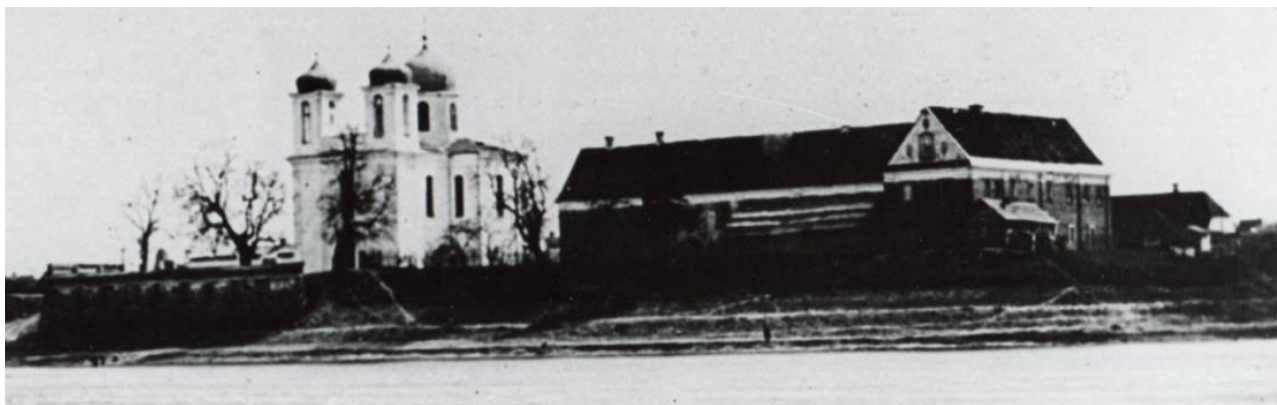
Рисунок 6. – Бывший бернардинский монастырь фото 1889–1891 гг. до капитального ремонта кровли в 1894 г.  
 Убранство северного фронтона Малой части здания

О первоначальном облике кровли и фронтонов главного монастырского корпуса можно также судить по комплексу графических материалов, зафиксировавших состояние монастырского ансамбля. Это карты Литовско-Русской провинции 1817 и 1819 гг. [9, с. 116, 117: рисунок 2], объединённые в одно дело чертежи, найденные и опубликованные И.Н. Слюньковой [8, с. 161], вид бывшего монастыря со стороны Задвинья, выполненный художником Д.М. Струковым. Наиболее позднее изображение здания до перестройки зафиксировано на фотографии ансамбля со стороны Западной Двины, сделанной в 1889–1891 гг. (рисунок 6) [10, с. 81; 11, с. 96–97].

Изображения келейного здания на чертежах 1838 г. и фоторографии 1889–1891 гг. объединяет наличие высокой черепичной (имеет тёмный окрас) кровли, фронтоны которой представляют собой треугольники с углом между горизонтом (карнизом) и боковыми бёдрами около  $45^\circ$ . Такой угол уклона поверхности считался оптимальным для укладки керамической черепицы. По каким-то причинам составитель чертежа 1838 г. проигнорировал наличие дымовых труб и ряд элементов декоративного убранства фасадов здания – обрамления центральных окон, боковые окна/ниши и карнизы фронтонов (рисунок 7). О наличии их более богатого убранства говорит указанная выше фотография, отражающая состояние памятника в 1889–1891 гг. со стороны Западной Двины. Это северный торец Малой части здания. На изображении её фронтона, обращённого на реку, хорошо видны прямоугольное окно чердака и овальные (?) ниши с обеих сторон и над ним. Подобные прямоугольные окна были зафиксированы нами в ходе натурного обследования на сохранившихся частях первоначальных фронтонов восточного торца Большой части и южного торца Малой части здания. Там же зафиксированы и первоначальные дымовые трубы, расположенные по коньку кровли, о чём говорит и характер площадок под их основания, обнаруженных нами на уцелевших сводах на чердаке здания. Судя по сохранившимся площадкам и изображениям, это были квадратные в плане сооружения  $1,0 \times 1,0$  м со стенками толщиной в кирпич (около 30 см), возвышавшиеся над коньком на высоту 0,5–0,7 м (см. рисунок 4).

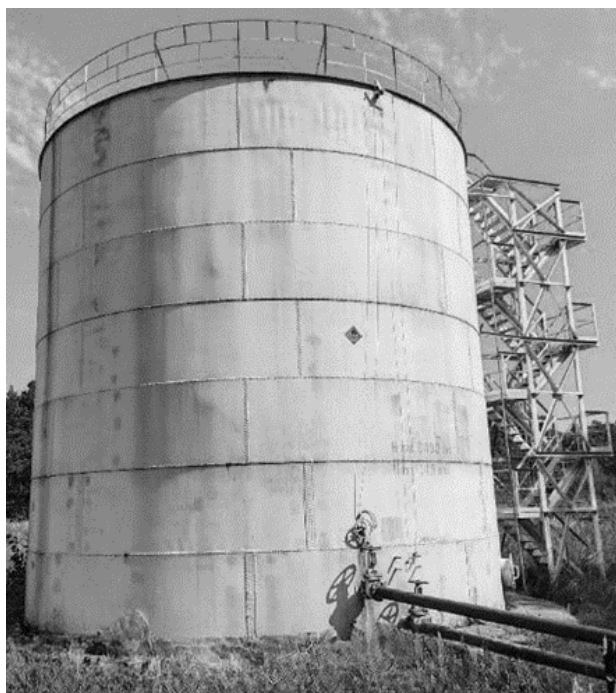
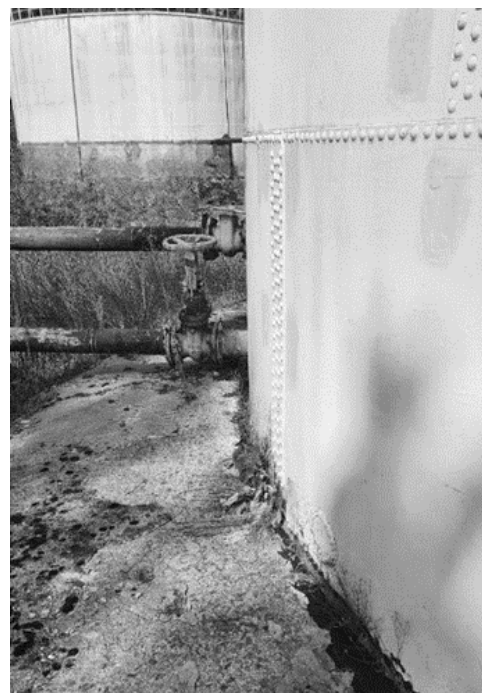
Рассматриваемый резервуар вертикальный клёпанный (РВК)<sup>2</sup> был изготовлен полистовым способом с соединением швов методом клёпки (рисунок 1) на нефтебазе, расположенной на юге БССР, в 1934 году и предназначался для хранения дизельного топлива.

а – общий вид; б – клёпаная стенка

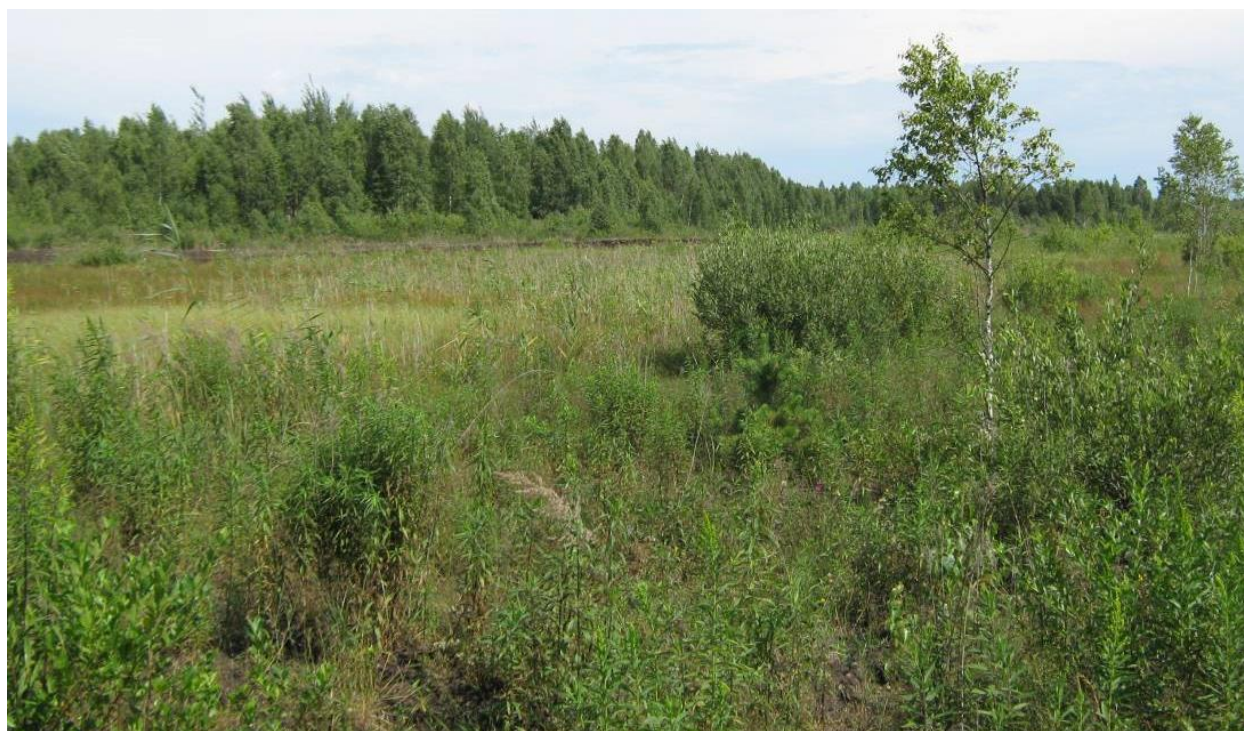
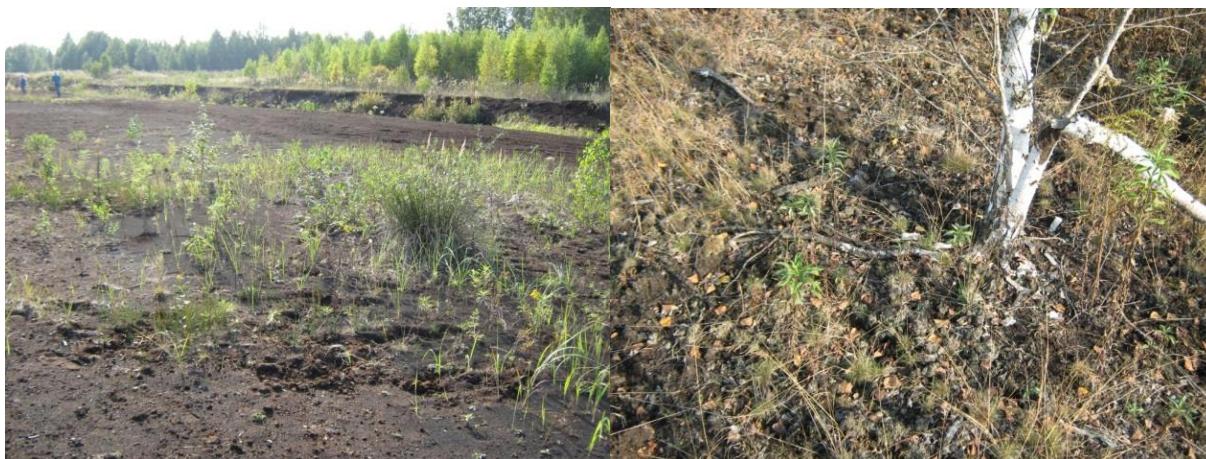
После прекращения добычи торфа сформировался контрастный амфибиальный водно-воздушный режим с резкой сменой окислительных и восстановительных процессов с преобладанием окислительных; ОВП колебался от +138 до +203 мВ в зависимости от погодных условий, сформировав специфический микроландшафт (рисунок 4); общая минерализация воды колебалась 210–420 мг/л, кислотность – 7,2–6,8.

**Рисунок 4. – Состояние болотных фитоценозов на исследуемой площадке торфяного месторождения Ивановское до экологической реабилитации (начало)**

**Рисунок 4. – Состояние болотных фитоценозов на исследуемой площадке торфяного месторождения Ивановское до экологической реабилитации (окончание)**

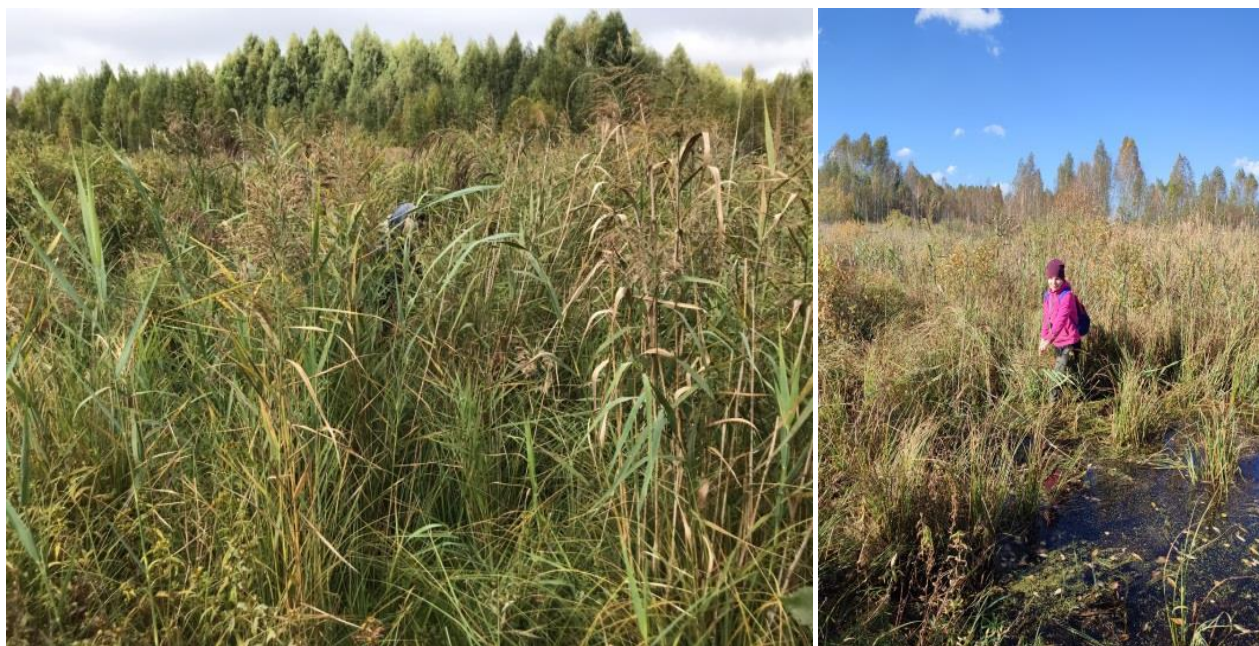
На 4–6 годы после экологической реабилитации (2019–2022 гг.) наблюдались тренды к повышению средних значений УГВ до отметок +1...–4 см (т.е. большую часть года находясь у поверхности земли) и сокращению амплитуды колебаний до 6 см. Также проведенные мероприятия способствовали уменьшению критических низких и высоких значений УГВ в течение всего гидрологического года, деятельный горизонт сократился и составил –12 см. Восстановление гидрологического режима способствовало насыщению пор торфа водой, ОВП составил от –289 до +179 мВ с преобладанием восстановительных процессов; уменьшению минерализации – 97–109 мг/л, незначительному снижению кислотности (5,1–5,8). Данные условия способствовали замещению видового разнообразия болотными фитоценозами, около трех лет заняло замещение или перестроение видового разнообразия. В настоящее время в напочвенном покрове доминируют виды болотной группы, болотно-травянистая растительность на заболоченных и затопленных участках, заросших тростником, рогозом широколистным, осоками, в древесном ярусе – ива в угнетенном состоянии. Каналы начали зарастать подводными растениями и растениями с плавающими корнями (рисунок 6).

**Рисунок 6. – Состояние болотных фитоценозов на участке торфяного месторождения низинного типа Ивановское после экологической реабилитации (2022 г.)**

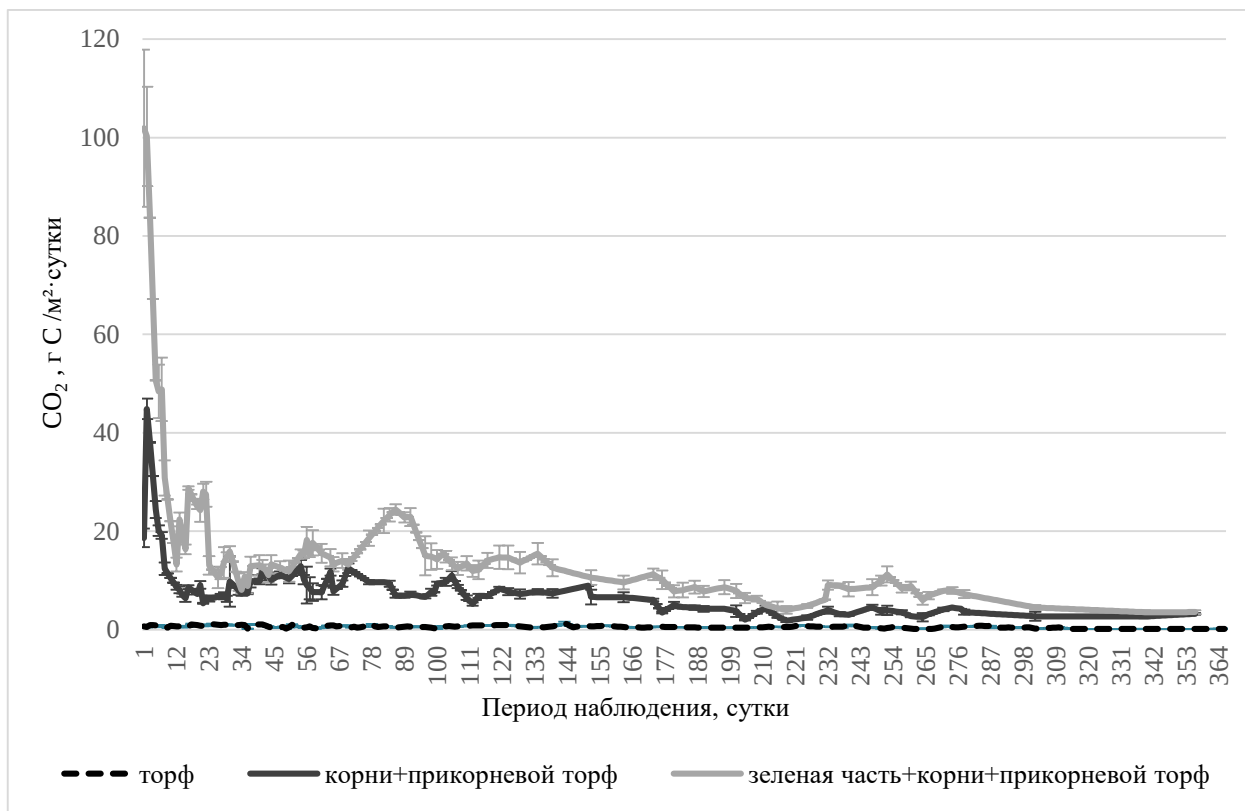
Рисунок 2. – Динамика потоков  $\text{CO}_2$  за год эксперимента при имитационном заболачивании ситника развесистого
