**СЛЯДЫ РАЗБУРЭННЯ МУРАВАНЫХ БУДЫНКАЎ XI–XIII стст.
НА ВЕРХНІМ ЗАМКУ СТАРАЖЫТНАГА ПОЛАЦКА¹**

*А.Л. КОЦ, канд. гіст. навук, дац. І.У. МАГАЛІНСКІ
(Полацкі дзяржаўны ўніверсітэт імя Еўфрасінні Полацкай)*

П.М. КЕНЬКО
(Інстытут гісторыі Нацыянальнай акадэміі навук Беларусі, Мінск)

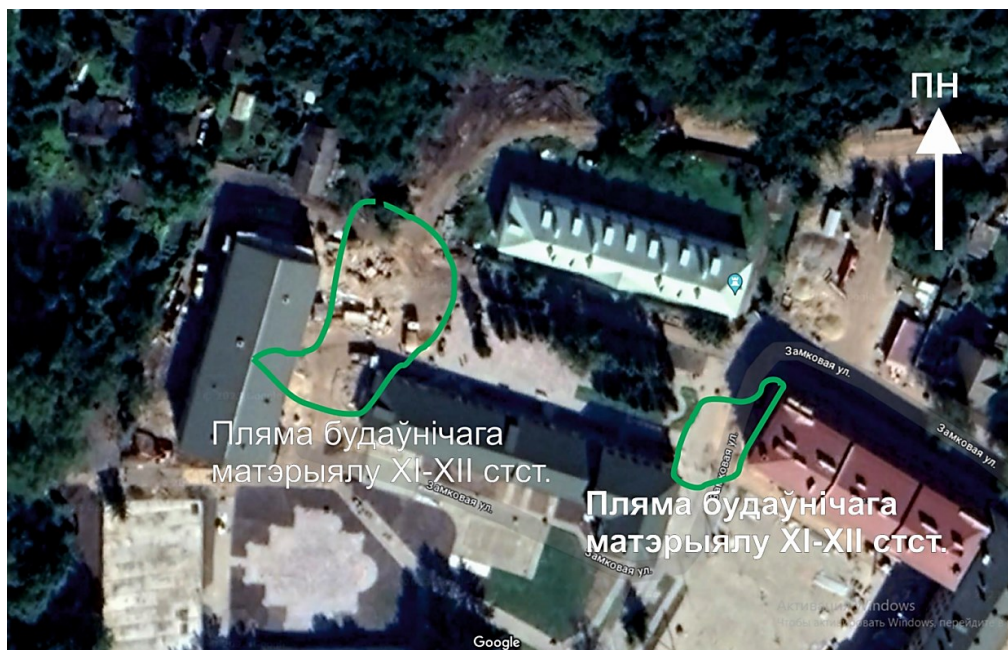
Малюнак 2. – Лакалізацыя плямаў разбурэння “храма пры могілках” і храма ў заходняй частцы Чырвонай бальніцы

Больш чым за 50 м на поўнач ад “храма на дзядзінцы” быў зафіксаваны развал плінфы, які магчыма аднесці да невядомага мураванага будынка (малюнак 2). Пляма разбурэння лакалізуецца на захад ад сучаснага харчблока, зафіксавана ў шэрагу будаўнічых траншэй. Памер дадзенай плямы фіксуецца ў межах 40 × 25 м. Прычым на перыферыі распаўсюджання пласта будаўнічага матэрыялу фіксуюцца асобныя плямкі вапны з цэглай памерам у сярэднім 1 × 2 м і магутнасцю 0,1...0,3 м. Бліжэй да цэнтральнай часткі плямы старажытная цэгла з вапнай залягае суцэльным пластом магутнасцю 0,4...0,5 м.

Яшчэ адна пляма разбурэння мураванага будынка была зафіксавана падчас пракладкі траншэй вадаправода і цеплатрасы каля заходняй сцяны так званай Чырвонай бальніцы (гл. малюнак 2). На глыбіні больш 1 м быў зафіксаваны гарызонт, насычаны будаўнічымі матэрыяламі старажытнарускага перыяду магутнасцю 0,3...0,5 м. Падчас работ на дадзеным участку пры пракладцы камунікацый была пацверджана наяўнасць слоя будаўнічага матэрыялу XI–XIII стст. У дадзеным пласце выяўлены фрагменты плінфы з вапнавай рошчынай-цамянкай у вялікай колькасці. Сярод іх не зафіксавана ніводнага цэлага экзэмпляра, толькі кавалкі з максімальным памерам ½ цагліны. У рошчыне былі выяўлены кавалкі з загладжанай знешняй паверхняй і фрагменты фрэскавага жывапісу. Калекцыя плінфы прадстаўлена шэрагам лекальных экзэмпляраў: плінфа з “зубчыкам”, плінфа з адным закругленым бокам, плінфа трохкутная з доўгім скругленым бокам і інш. Выяўлены фрагменты плінфы са знакамі на тарцах і адзін знак трызубца на пастэлі. Па памерах плінфа адрозніваецца ад вядомых помнікаў горада. Вызначана два фарматы старажытнай цэгля: буйнапамерная – ? × 18,5...21,5(19,0...21,0) × 3,8...4,5 см і дробнапамерная, якая мае шырыню 14,0...15,0 см. Аналіз шэрагу азначаных прыкмет дазваляе вызначыць прыналежнасць будаўнічых матэрыялаў да яшчэ аднаго мураванага помніка старажытнарускага перыяду на Верхнім замку.
