**БАРАБАН СПАСА-ПРААБРАЖЭНСКАГА ХРАМА Ў ПОЛАЦКУ
(ПА МАТЭРЫЯЛАХ НОВЫХ ДАСЛЕДАВАННЯЎ У 2021 ГОДА)**

Я.М. ТОРШЫН, П.Л. ЗЫКАЎ
(Дзяржаўны Эрмітаж, Санкт-Пецярбург)

А.Л. КОЦ
(Полацкі дзяржаўны ўніверсітэт імя Еўфрасінні Полацкай)

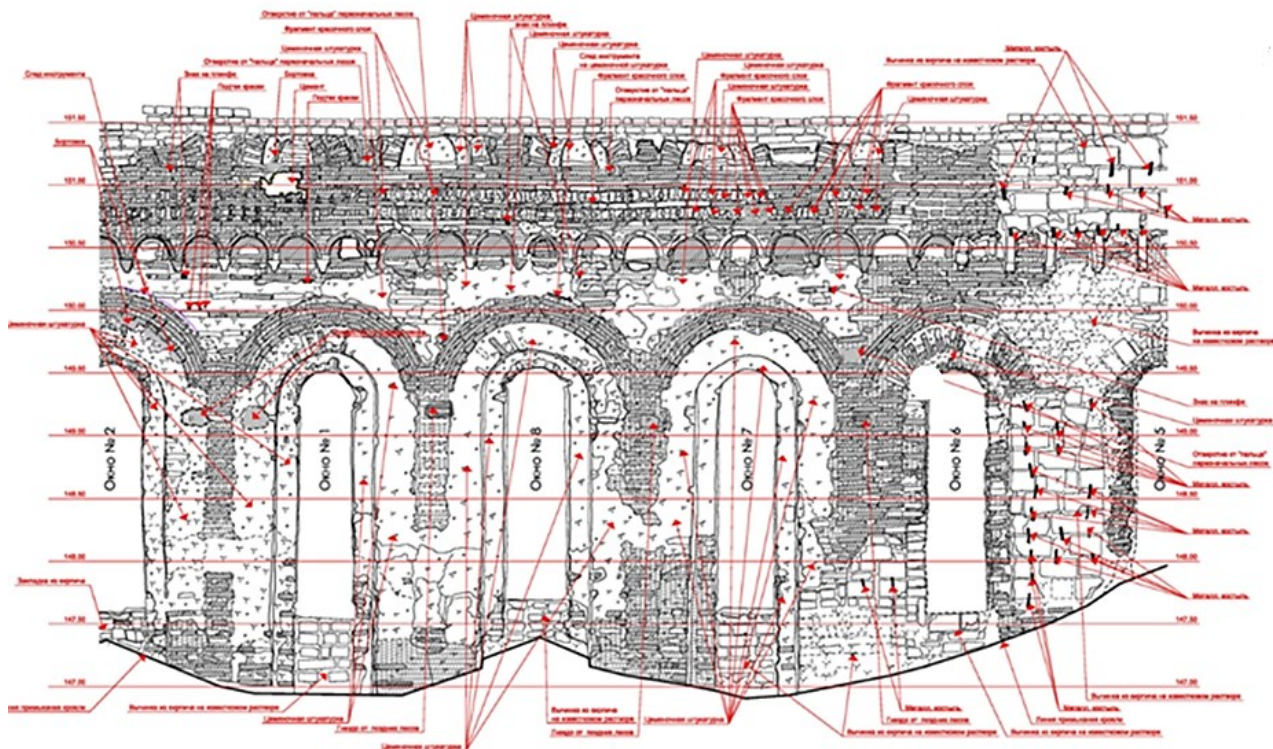
1.

Найбольшыя пашкоджанні атрымаў паўднёвы бок барабана: тут амаль цалкам, на глыбіню да 8 см, паверхня мура XII ст. аказалася страчанай. Сляды разбурэнняў ў XVIII ст. былі запоўнены кладай з брускавай цэглы, арыентаванай пастэльным бокам уздоўж плоскасці сцяны (гл. малюнак 3). Нягледзячы на страты паверхняў, захавалася архітэктурная кампазіцыя барабана Спасакага храма XII ст. Яна складаецца з двух ярусаў: у ніжнім размяшчаюцца вокны, верхні быў прызначаны для складанай дэкаратыўнай кампазіцыі, у якую ўваходзілі некалькі арнаментальных паясоў (малюнак 4: 1, 2).

Над усімі вокнамі, над верхнім краем арака ваконных ніш былі выяўлены рэшткі счэсаных трох шэрагаў плінфы, якія выступалі першапачаткова з паверхні сцяны барабана. Яны былі выкладзены плашмя па паверхні рошчыннага пакрыцця арака і паўтаралі іх выгін (гл. малюнак 4). Ніжні шэраг быў закладзены з плінфаў шырынёй 10–11 см. Такую шырыню мелі лякальныя плінфы з трохкутнай тарцовай часткай (так званыя «зубчыкі»). У дадзеным месцы ад іх захаваліся толькі прамавугольныя фрагменты, змешчаныя ў мур.

Малюнок 4. – Графічна фіксація кладки сцен барабана

Вышэй аркатурнага пояса (праз адзін шэраг плінфы) барабан ахоплівалі два паясы зубчастага парэбрыка, падзеленыя гарызантальным радам плінфы (малюнкi 3, 4: 1, 9). На большай частцы барабана завостраныя кончыкі зубчыкаў парэбрыка ў гэтых паясах былі, у асноўным, страчаны, але захаваліся іх бакавыя плоскасці. Шырыня лекальных плінф складала 10 – 10,5 см пры таўшчыні 4,5 см. Плінфы падзяляліся кладачнымі швамі таўшчыняй 3–4 см. Швы былі падрэзаныя па плоскасці зубчыка, а лекальная зубчастая плінфа таксама была пакрыта тонкім пластом рошчыны. Такім чынам, паласа зубчыкаў парэбрыка выглядала таўсцей (да 10 см) і прыкметней на высока размешчаным завяршальным участку барабана. Паверхня атынкаванага парэбрыка была афарбавана ў сіні, светла-ахрысты, жоўты і зялёны колеры.

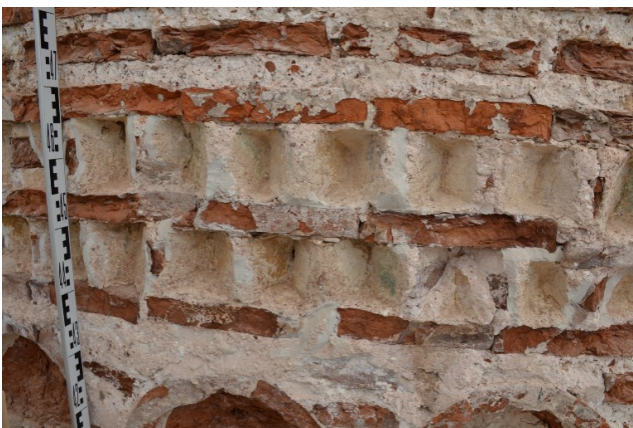
Малюнак 9. – Два паясы парэбрыка над ніжнім аркатурным поясам

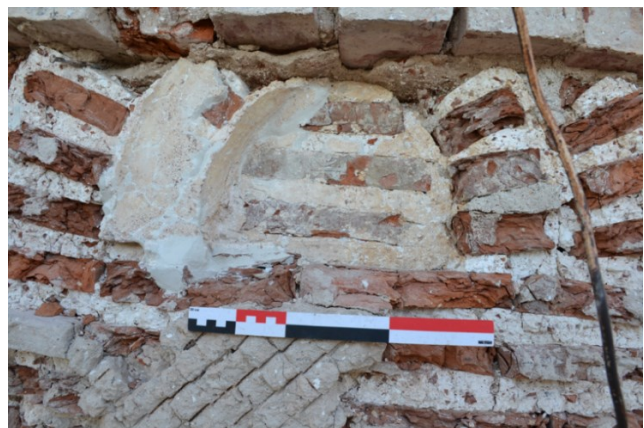
Над верхнім парэбрыкам на барабане царквы Спаса былі збудаваны яшчэ шэсць радоў кладкі ў тэхніцы «са схаваным шэрагам». Верхні з іх служыў асновай для завяршальнага пояса арнаментальнага барабана. Ён складаўся з 12 арачных ніш, кожная з якіх была ўтворана дзвюма аркамі, якія знаходзіліся адна ўнутры другой. Вонкавая арка фарміравала знешнюю мяжу нішы, меншая – унутраны ўступ. Унутраная плоскасць нішы была выканана з прастангальных плінф, выкладзеных гарызантальнымі шэрагамі, якія выходзілі на фасад тычковым бокам. Вонкавыя аркі былі складзены з плінфы шырынёй 15 см, што таксама выходзіла на фасад тычковай старонай. Унутраная арка, утвараючая ўступ у сярэдзіне нішы, была выканана з плінфы шырынёй 11 см. Зверху вонкавыя аркі былі пакрыты радам размешчаных плашмя вузкіх плінф шырынёй 10–11 см, што адпавядае шырыні зубчастых плінф парэбрыка. Шэраг парэбрыка не толькі пакрываў зверху знешнюю арку, але і праходзіў гарызантальным поясам у прасторы паміж нішамі (малюнкi 6 і 10).

Малюнак 10. – Верхні ярус архітэктурнага дэкора

Нішы дасягалі шырыні 1 м у аснове дэкаратыўнага пояса. Вонкавыя аркі першапачаткова ўздымаліся вышэй асновы захаваўшагася да нашых дзён купала XII ст. Прастора паміж аркамі была рознай шырыні, але ўсе яны былі запоўненыя плінфай, выкладзенай гарызантальна ў тэхніцы мура «са схаваным шэрагам». Магчыма, такая кладка паднімалася вышэй узроўня зеніту вонкавых арак. Гэта азначае, што верхні абрэз барабана быў, відавочна, гарызантальным. Цяпер убачыць гэта немагчыма – верхняя частка барабана была перабудавана ў XIX ст. і заменена карнізам з брусковай цэглы. Мур верхняга дэкаратыўнага пояса барабана ў XII ст. быў пакрыты абмазкай, падобнай па складзе на старажытную рошчыну для кладкі, але з больш дробнымі фракцыямі цамянкі. Па абмазцы на дэкаратыўных дэталях захавалася афарбоўка, нанесеная ў тэхніцы фрэскі.
