## ИТОГИ АРХЕОЛОГИЧЕСКОГО ИССЛЕДОВАНИЯ ТЕРРИТОРИИ БЫВШЕГО ФРАНЦИСКАНСКОГО МОНАСТЫРЯ В Г. ПОЛОЦКЕ В 2022 Г.

А.А. СОЛОВЬЁВ

(Национальный Полоцкий историко-культурный музей-заповедник)

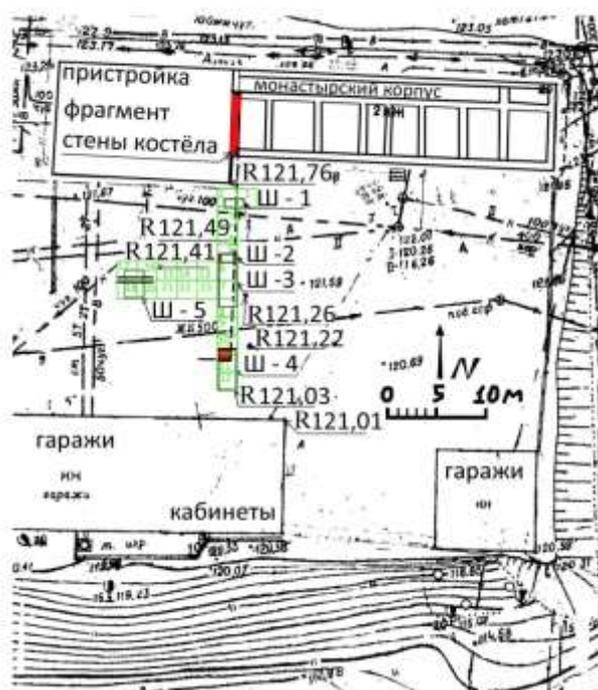
Рисунок 1. – План бывшего Францисканского монастыря с обозначением найденных фрагментов стен костёла (отмечены красным)

**Основная часть.** Известно, что Полоцкий кляштор францисканцев был основан К. Храповицким и его женой Теофилией из рода Друцких-Соколинских между 1628 и 1648 гг. Архитектурный ансамбль монастыря, созданный в конце XVIII в., представлял собой территорию (детинец/двор) с застройкой по периметру границ. С запада границу отмечал костёл Св. Антония, обращённый главным двухбашенным фасадом на север. Вдоль ул. Нижне-Покровской, по северной стороне монастырского детинца располагался пристроенный к храму келейный корпус. По восточной стороне монастырской территории находились деревянные хозяйственные строения (две конюшни), примыкавшие с юга к келейному корпусу. Ряд деревянных построек (ледник, поварня и три амбара) размещался напротив келейного корпуса на южной стороне двора и были обращены к р. Западная Двина (рисунок 1).

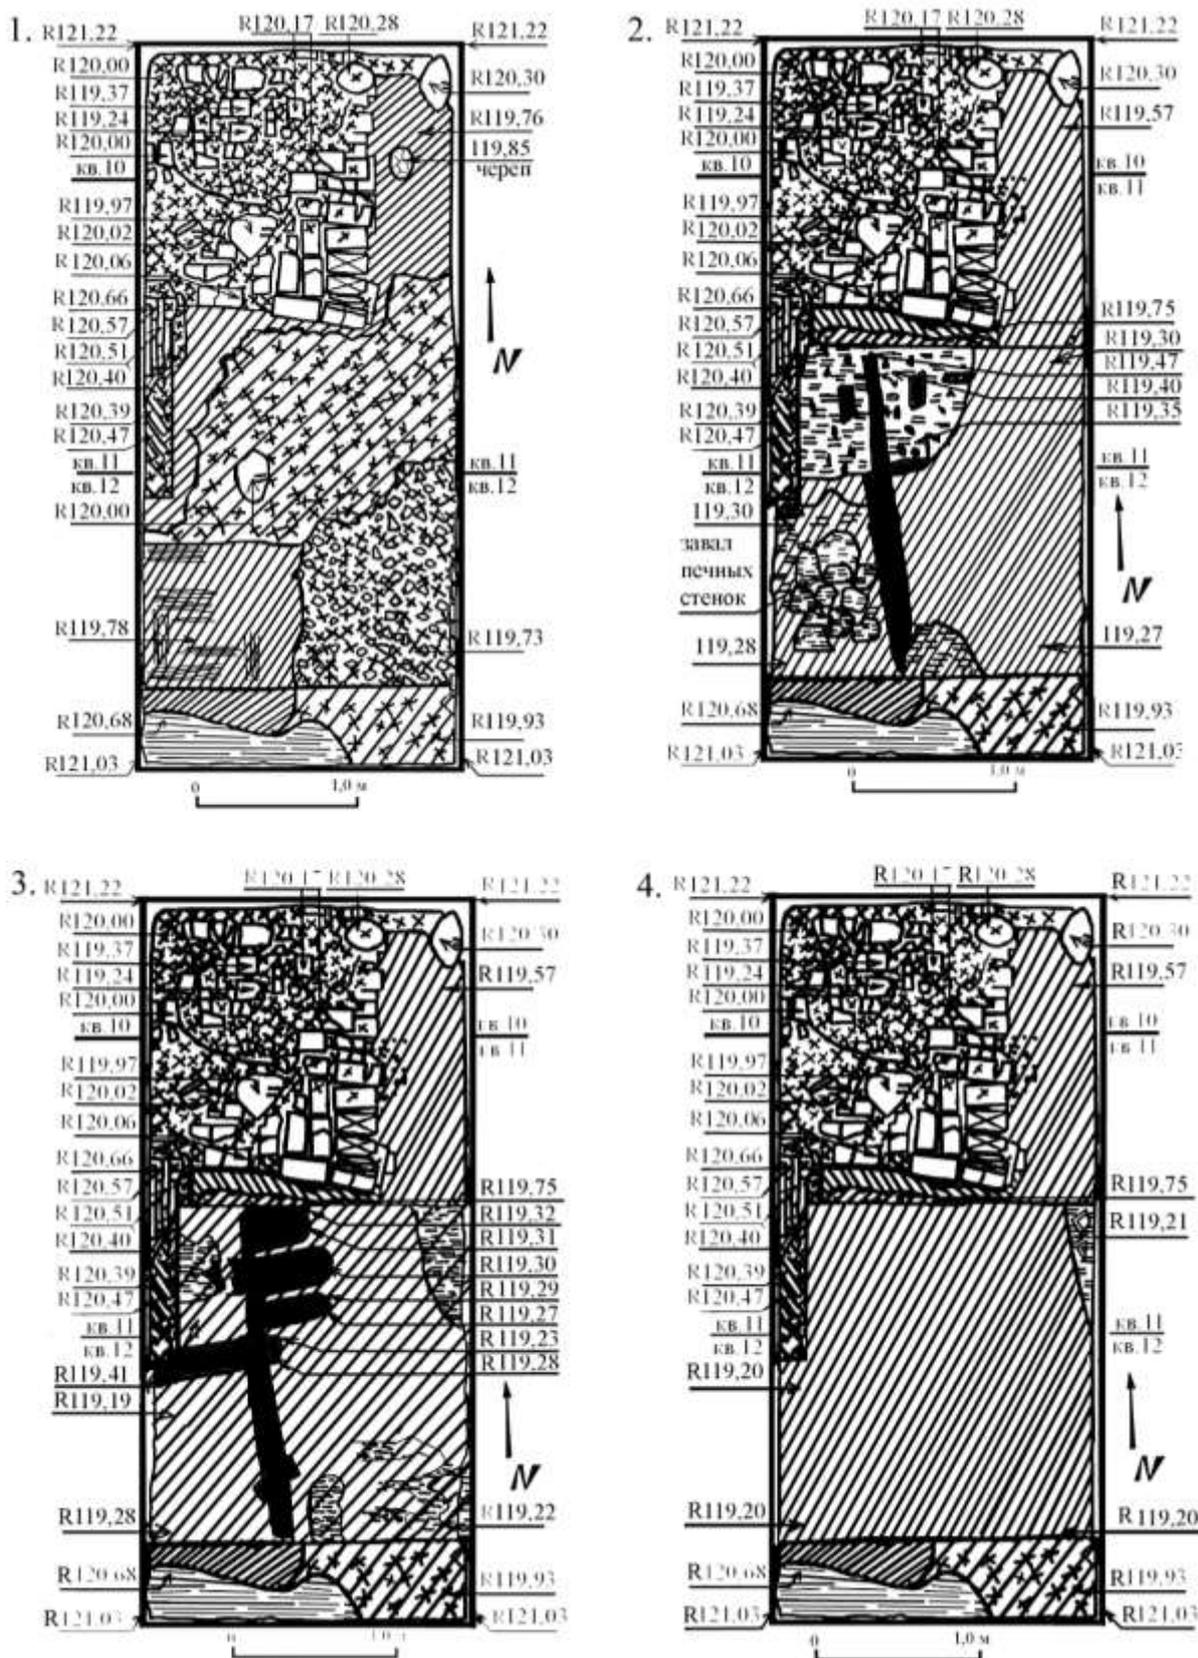
Рисунок 2. – Планы шурфа 4

1. – вид сверху с кладкой юго-восточного угла костёла в северо-восточном углу на уровне пластов 7–8, череп и остатки древесины погребя в юго-западном углу; 2. и 3. – вид остатков сгоревшей постройки XVII в. на юг от кладки костёла; 4. – вид сверху с кладкой юго-восточного угла костёла в северо-восточном углу на уровне пластов 6–8 и зачистки на уровне границы пластов 11–12 в южной части

выше обгорелых плах, на расчищаемой площади прослежен частично перемешанный с землёй слой печной глины, содержащий повреждённые огнём обломки изразцов и кирпича с продольными бороздами (размеры  $5,2 \times 14 \times (?)$  см;  $6,1 \times 12 \times (?)$  см), относящимися к XVII в., под ним на глубине от 10 до 15 см, начинался слой угля от сгоревших конструкций. Судя по волокнам древесины, они были ориентированы по оси Север – Юг. С восточной стороны возле обугленных плах найден деформированный в пожаре большой фрагмент горшка (см. рисунки 2: 3; 3).

На глубине 0,37 м от зачищенной поверхности пласта 6 на уровне границы пластов 7 и 8 в слое тёмно-серой земли обнаружен человеческий череп и обломки костей (его расчистку и извлечение из земли произвел археолог В.В. Черевко). Начатые археологом расчистки вокруг черепа выявили скопления обломков и целых образцов человеческих костей, которые признаков анатомического расположения не имели. Среди них найдены гвоздь, мелкие обломки керамики и стекла XVII–XVIII вв. Череп имел серьезные повреждения и извлекался по фрагментам. Там же, севернее данной находки, найдены и обломки нижней челюсти, которые могли относиться к другим останкам. Лицевой частью череп был обращён на север. Судя по характеру расположения и уровню залегания, череп мог относиться к потревоженному при возведении костёла захоронению. По данным известного белорусского антрополога О.А. Емельянич, череп принадлежал мужчине 30–50 лет (см. рисунки 2: 1; 3).

Внутри кладки стены были прослежены крупные колотые камни диаметром от 0,3 до 0,5 м, восточная лицевая кладка найденной стены имела уступ шириной около 5,0 см (см. рисунки 2; 3 и 5; 8). С её восточной стороны на уровне пласта 6 прослежен слой тёмно-серой земли с артефактами XVIII в. – обломками глазурованной керамики, фрагментами лампадок и оконного стекла, гладкими расписными и зелёными изразцами. Далее при расчистке слоя земли менялась её структура, она напоминала завал строительного мусора костёла, но со значительной примесью тёмно-серой земли. По периметру кладки в примыкающем к ней культурном слое на уровне пласта 6 найдено стеклянное украшение от люстры(?) и горло бутылки XVIII в. (рисунок 7). Южнее кладки найдены обломки глазурованного сосуда со следами зелёной краски(?). На этом же уровне в не потревоженном перекопами слое были найдены обломки расписных изразцов. Все они по характеру выделки и материалу отличались от остальных – были привозными. Целые печные наборы были выявлены при изучении зданий, где после присоединения белорусских земель к Российской империи, размещалась царская администрация. Например, в ратуше Витебска и бывшем доме генерал-губернатора Полоцка [10, с. 80: мал. 2]. Судя по цветовой гамме и характеру орнамента, местом их производства был город Торопец, где располагалась мастерская художника-керамиста Трубицына [11, с. 96].

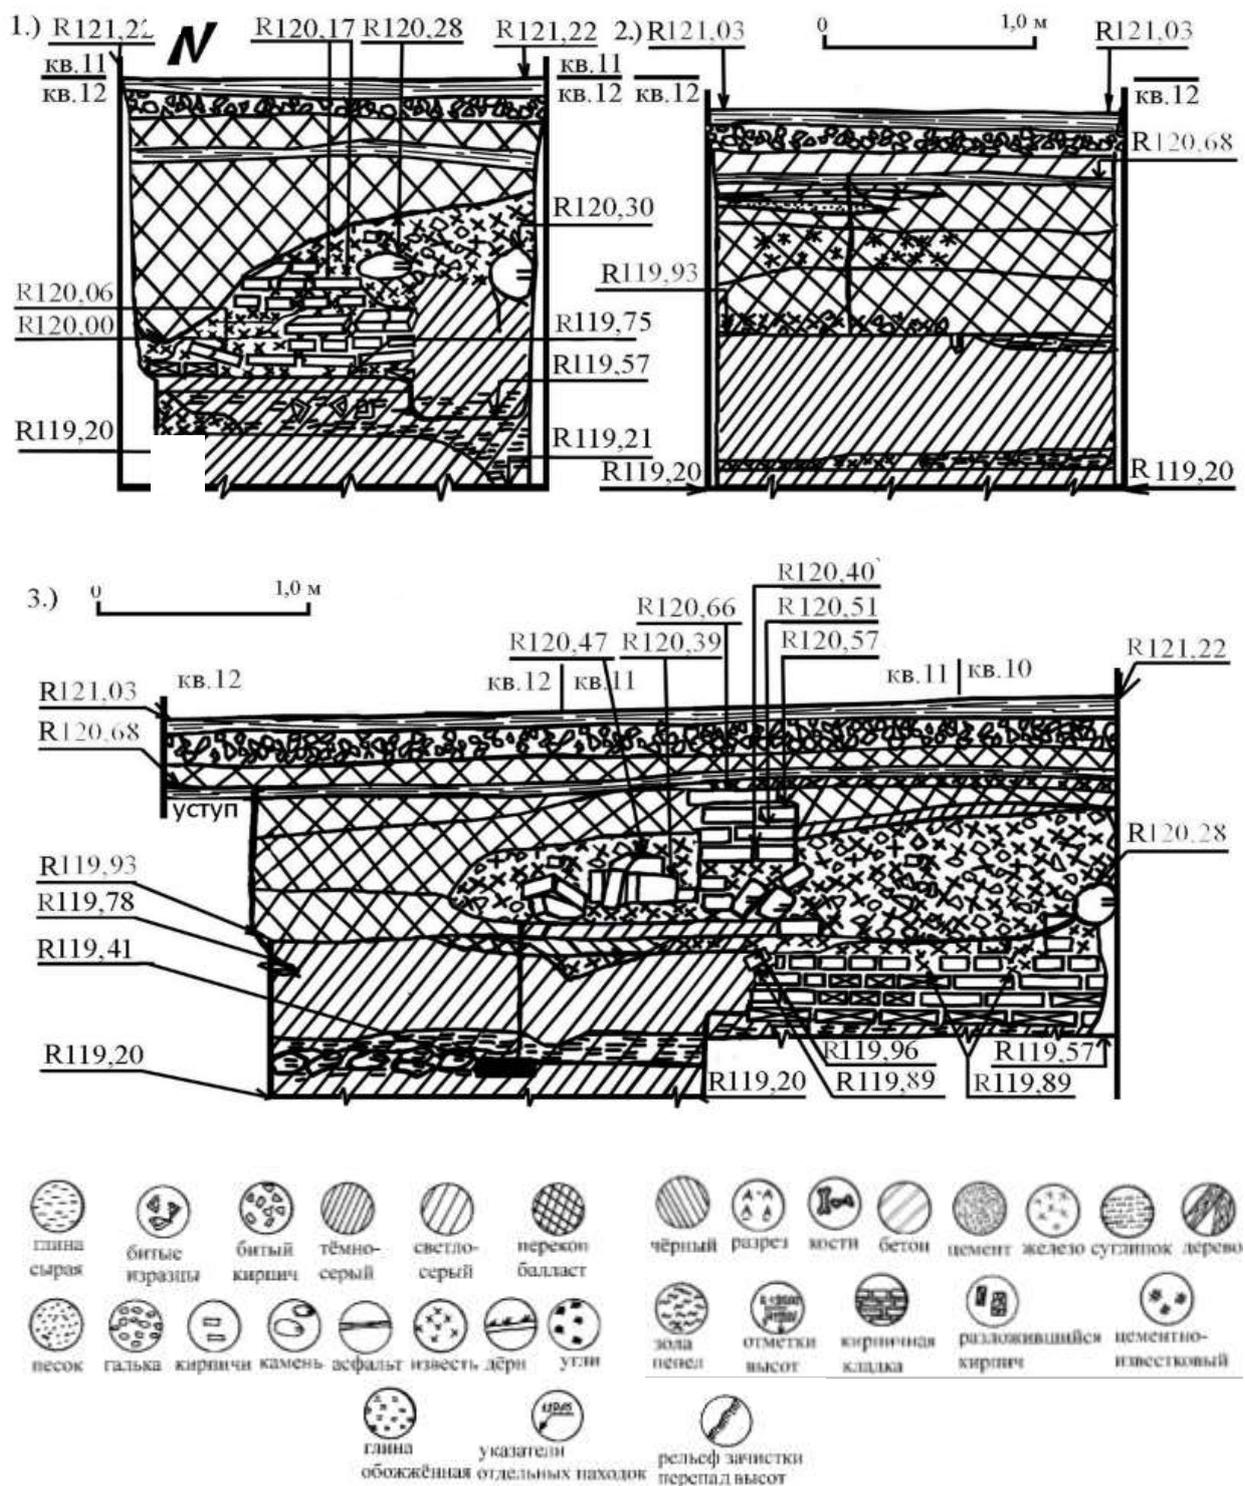
Рисунок 3. – Стратиграфия северной, южной (вверху) и западной (внизу) стенок с выступающей кладкой юго-восточного угла костёла

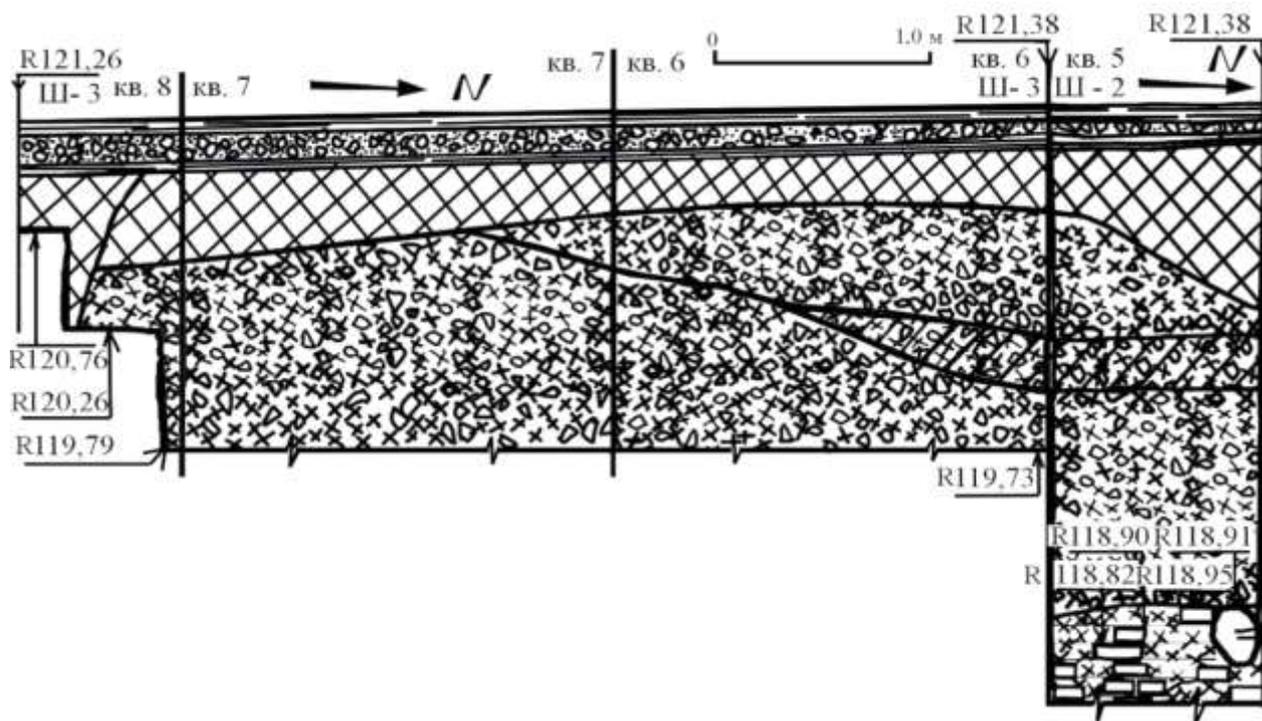
Рисунок 4. – Развёртка западной стенки (III – 2 и 3) с фрагментом кладки основания костёла

Археологическим работам по изучению остатков разрушенного костёла предшествовали зондажные работы А.А. Соловьёва в монастырском корпусе, позволившие выявить в его составе большой фрагмент восточной стены храма с частично уцелевшим убранством фасада, что позволило уточнить трассировку стены на прилегающей к зданию территории. Закладка первых трёх шурфов (III–2 и III–3) показала, что большая часть остатков храма была выбрана при его разборке в 1860-х гг. Ситуацию осложняли значительные перекопы культурного слоя изучаемой территории при прокладке подземных коммуникаций. Некоторые из этих объектов на геодезических планах территории отсутствовали и были выявлены непосредственно при археологических работах. Небольшой участок каменно-кирпичной кладки восточной стены костёла был обнаружен на глубине около 2,5 – 2,6 м от современной земной поверхности. Расчистки в западной части шурфа показали наличие остатков конструкции, выполненной на серо-коричневом рыхлом растворе. Расчищенные кирпичи уложены тычками ( $14,7 \times 5 \times (?)$  см,  $14 \times 6,7 \times (?)$  см,  $13,0 \times 6,2 \times (?)$  см, один кирпич развёрнут кромкой (?)  $\times 6,5 \times 27$  см), камень  $20 \times 25$  см обнаружен в северо-западном углу шурфа. Лицевую поверхность кладки проследить не удалось. Остальную часть шурфа занимал завал строительного мусора со значительной примесью песка (рисунок 4).

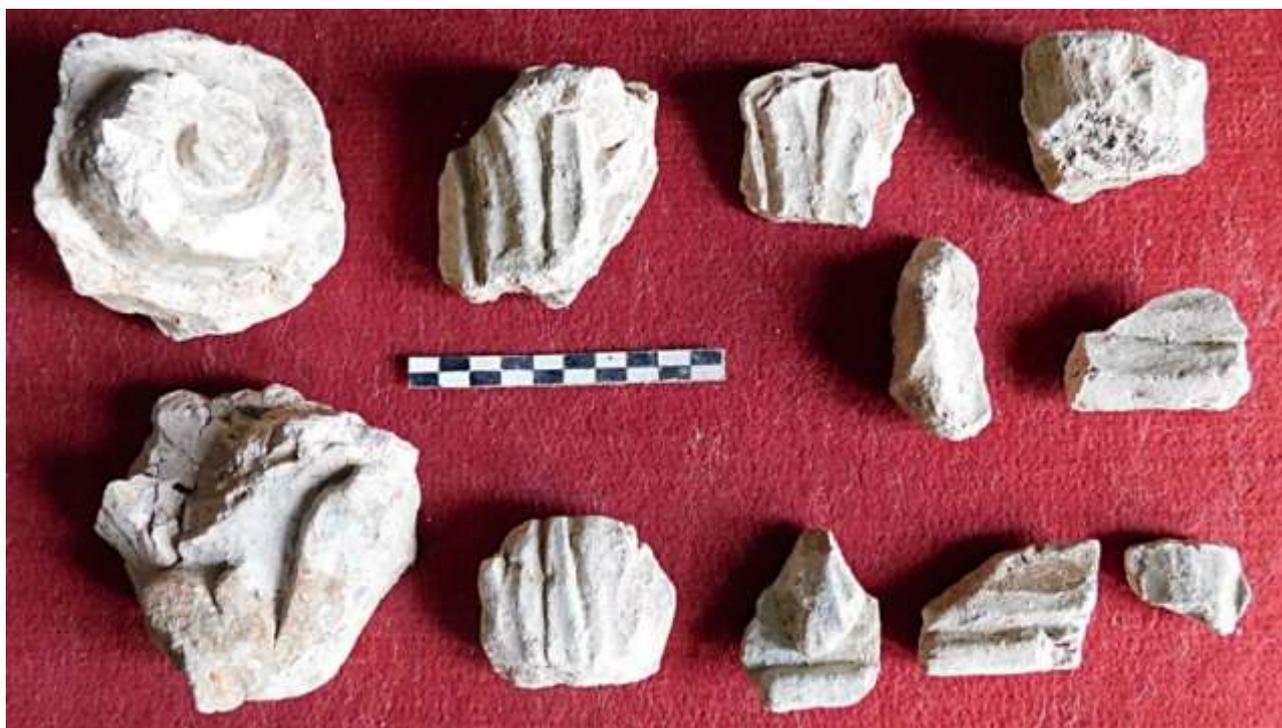
Рисунок 5. – Фрагменты лепнины XVIII в. от капителей колонн и пилястр боковых алтарей костёла

Культурный слой второго и третьего шурфов до уровня пластов 3–5 представлял собой слои асфальта, разделённые прослойками гравия, ниже которых прослеживался слой тёмно-серой земли балластного характера, содержащий редкие артефакты XVII – первой половины XX в. Толщина его составляла от 0,5 до 1 м, земля плотная. Данный слой перекрывал мощный завал строительного мусора, сформировавшийся при разрушении костёла. Его толщина достигала более 2,5 м, в нижней части мусор был перемешан с серой землёй. Содержимое представлено обломками известкового кладочного и штукатурного раствора. Стеклянная и керамическая посуда, обломки изразцов, оконного стекла и черепицы из завала были единичными фрагментами изделий XVII – первой половины XIX в. Среди найденных обломков известкового кладочного и штукатурного растворов особый интерес представляют фрагменты обмазки стыков между черепицами, профиля карнизов и фрагменты лепнины от капителей колонн. Ряд фрагментов штукатурки с поверхностей стен отличался значительной толщиной (до 5–7 см) и, возможно, был связан с устройством в интерьере храма накладных пилястр(?) и выступов пристенных алтарей. Ряд фрагментов штукатурки имел округло-цилиндрическую поверхность, которая, судя по радиусу окружности, была связана с круглыми колоннами диаметром около 32–37 см, которые нередко украшали стеновые алтари католических храмов на уровне верхнего яруса(надставы) для установки икон. С этими колоннами связаны и фрагменты лепных украшений, выполненных из более тонко просеянного (по сравнению со штукатурным) раствора. Поверхность лепнины окрашена в зеленоватый цвет. Среди её фрагментов найдены завиток капители, её лепестки и пояски, часть окантовки низа. Характер фрагментов лепнины позволяет полагать, что на капителях она была выполнена в коринфском стиле [6, с. 256, 257, 265, 266] (рисунок 5).

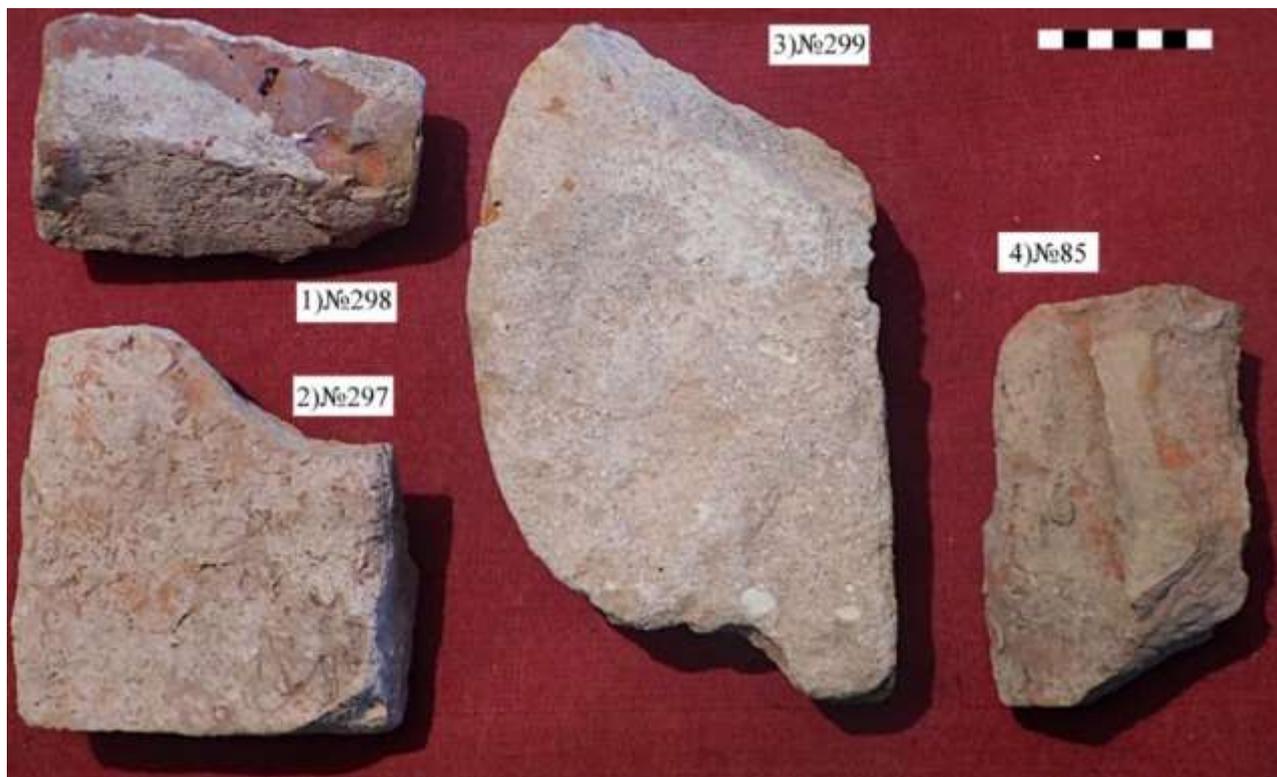
Рисунок 6. – Образцы кирпичей костёла

1) и 2) – кирпичи «следовики» с отпечатками пальцев и травы;  
3) и 4) – образцы лекального кирпича – полукруглый – от колонны, с вогнутым торцом – от карниза

В завале, оставшемся от разрушения храма, не было найдено ни одного целого кирпича, а половинки изделий представлены единичными образцами. Фрагменты полукруглых изделий  $15 \times 7,3 \times 30(?)$  см позволяли выкладывать колонны и пилястры диаметром 30–32 см и, в отличие от подобных артефактов Полоцкого иезуитского коллегиума (диаметром 38–40 см) середины XVIII в., косых борозд не имели. Кирпичи для выкладки карнизов (сформованные и вытесанные) полностью повторяли изделия Полоцкого коллегиума середины XVIII в. [7, с. 51: рис. 23]. Среди находок кирпичей также редки «следовики», они представлены изделиями с отпечатками

травы ( $6,3 \times 14,3 \times (?)$  см) и пальцев формовавших их рабочих ( $6,3 \times 14,5 \times (?)$  см), аналогичные материалам сохранившихся корпусов Полоцкого иезуитского коллегиума (рисунок 6).

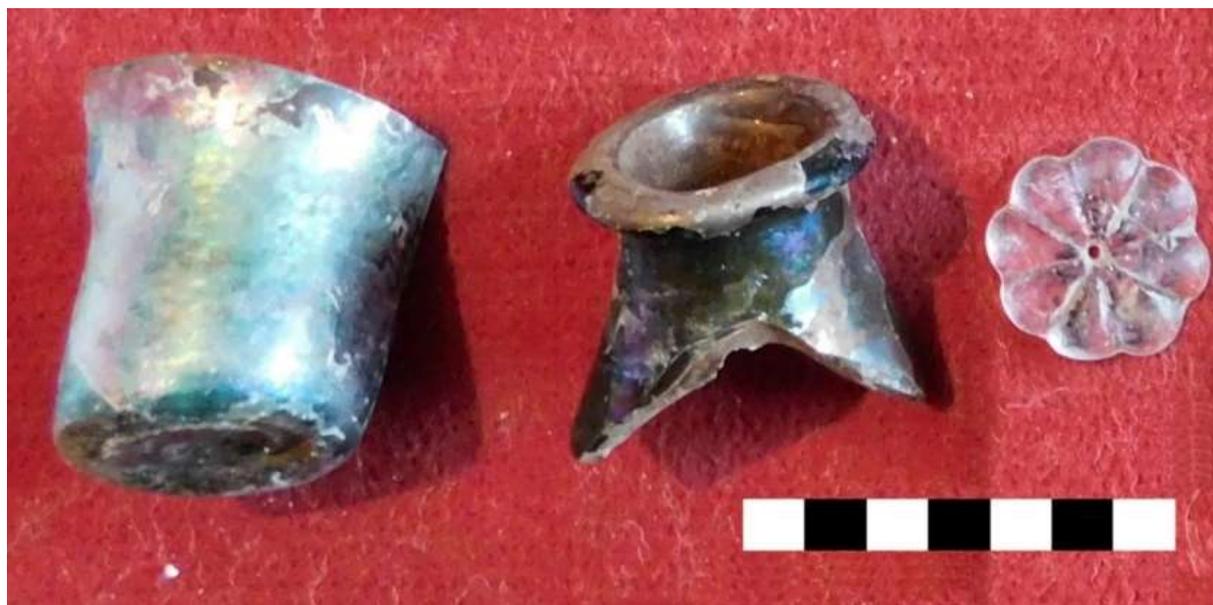
**Рисунок 7. – Артефакты, связанные с убранством костёла XVIII в.: лампадка, горло бутылки, украшение от люстры(?)**

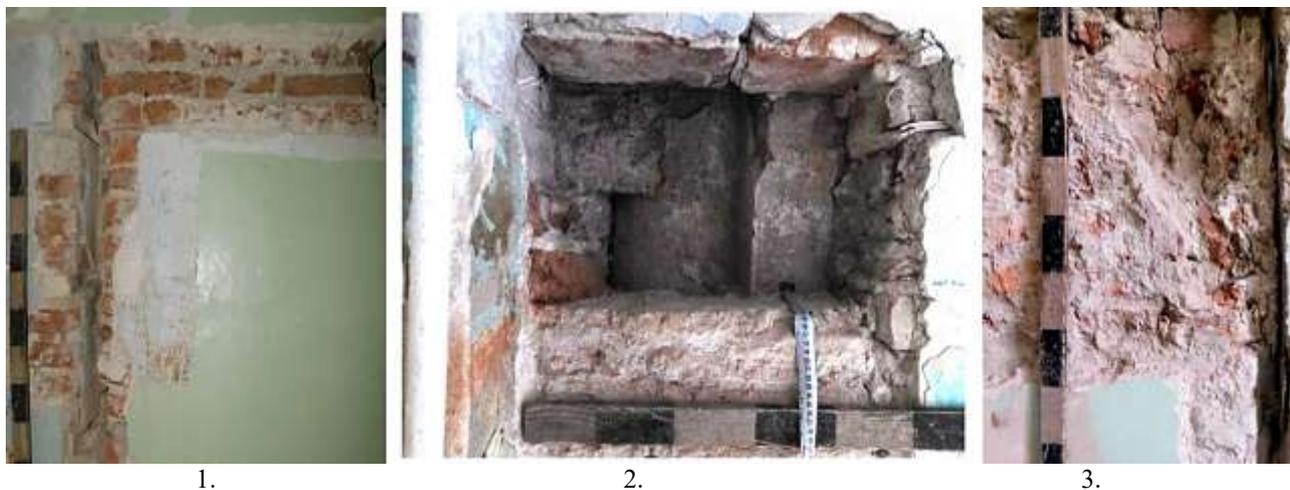
Рисунок 8. – Фрагмент стены костёла

1. – руствы на пилястре; 2.–замурованный округлый юго-восточный угол колокольни (вид со стороны корпуса);  
3. – остатки откоса и пяты от окна восточного нефа (вид со стороны пристройки)

Фрагмент стены костёла в составе монастырского корпуса имел юго-восточный и северо-восточный угол колокольни в виде четверти круга, к которому вели двухступенчатые уступы, представлявшие собой лопатки с пряслем гладкой стены между ними (рисунок 8: 1 и 2). Их нижние части были рустовыми и завершались карнизом в 4 ряда из обычного и тёсаного кирпича. Расчистка заполнения стыка между кладками стен костёла и корпуса, который разошёлся при сползании обоих зданий в сторону Западной Двины, выявила частично сохранившиеся его вытянутые штукатурные профили, но их полноценный отпечаток имеется на растворе примыкающего выступа западной стены корпуса. Выше его лопатки были уже и рустовки не имели. На выступе (лопатке) костёла на высоте 1,87 м от существующего чистового пола второго этажа видна кладка вертикально поставленным кирпичом в 1 ряд, там возможно, был замурован клин металлического тяжа. Ширина прясла стены между лопатками – около 1,6 м.

Фрагмент фасадной стены восточного нефа костёла примыкавший к колокольне, найден со стороны пристройки на уровне её обоих этажей, он имеет срубленную поверхность. При расчистке срубленной кладки на уровне второго этажа были обнаружены вставки небольших камней или их отпечатки на поверхности первоначального раствора. Изучение стыка пристройки с остатками стены костёла и корпуса выявило следы северного откоса оконного проёма восточного нефа храма. От пяты арки окна до чистового пола помещения пристройки около 0,75 м (рисунок 8: 3). Зондаж под самым потолком первого этажа со стороны пристройки показал продолжение данного окна. Здесь от его откоса уцелел один развёрнутый под углом кирпич. Вся поверхность стены, обращённая в помещение, имела срубленную поверхность, ниже начинался след подоконника, что позволяет восстановить высоту проёма со стороны нефа. От плиты перекрытия пристройки до угла с подоконником в виде срубленного кирпича расстояние составляло около 0,5 м, но более точные промеры данной конструкции невозможны из-за отсутствия у выявленного фрагмента лицевой поверхности. Кладка откоса обнаружена автором только по развёрнутой под углом к стене поверхности кирпичей. Таким образом, с учётом толщины перекрытия и пола (около 0,45 м), можно полагать, что вся высота проёма составляла около 1,8 м вблизи фасада. Его северный откос был

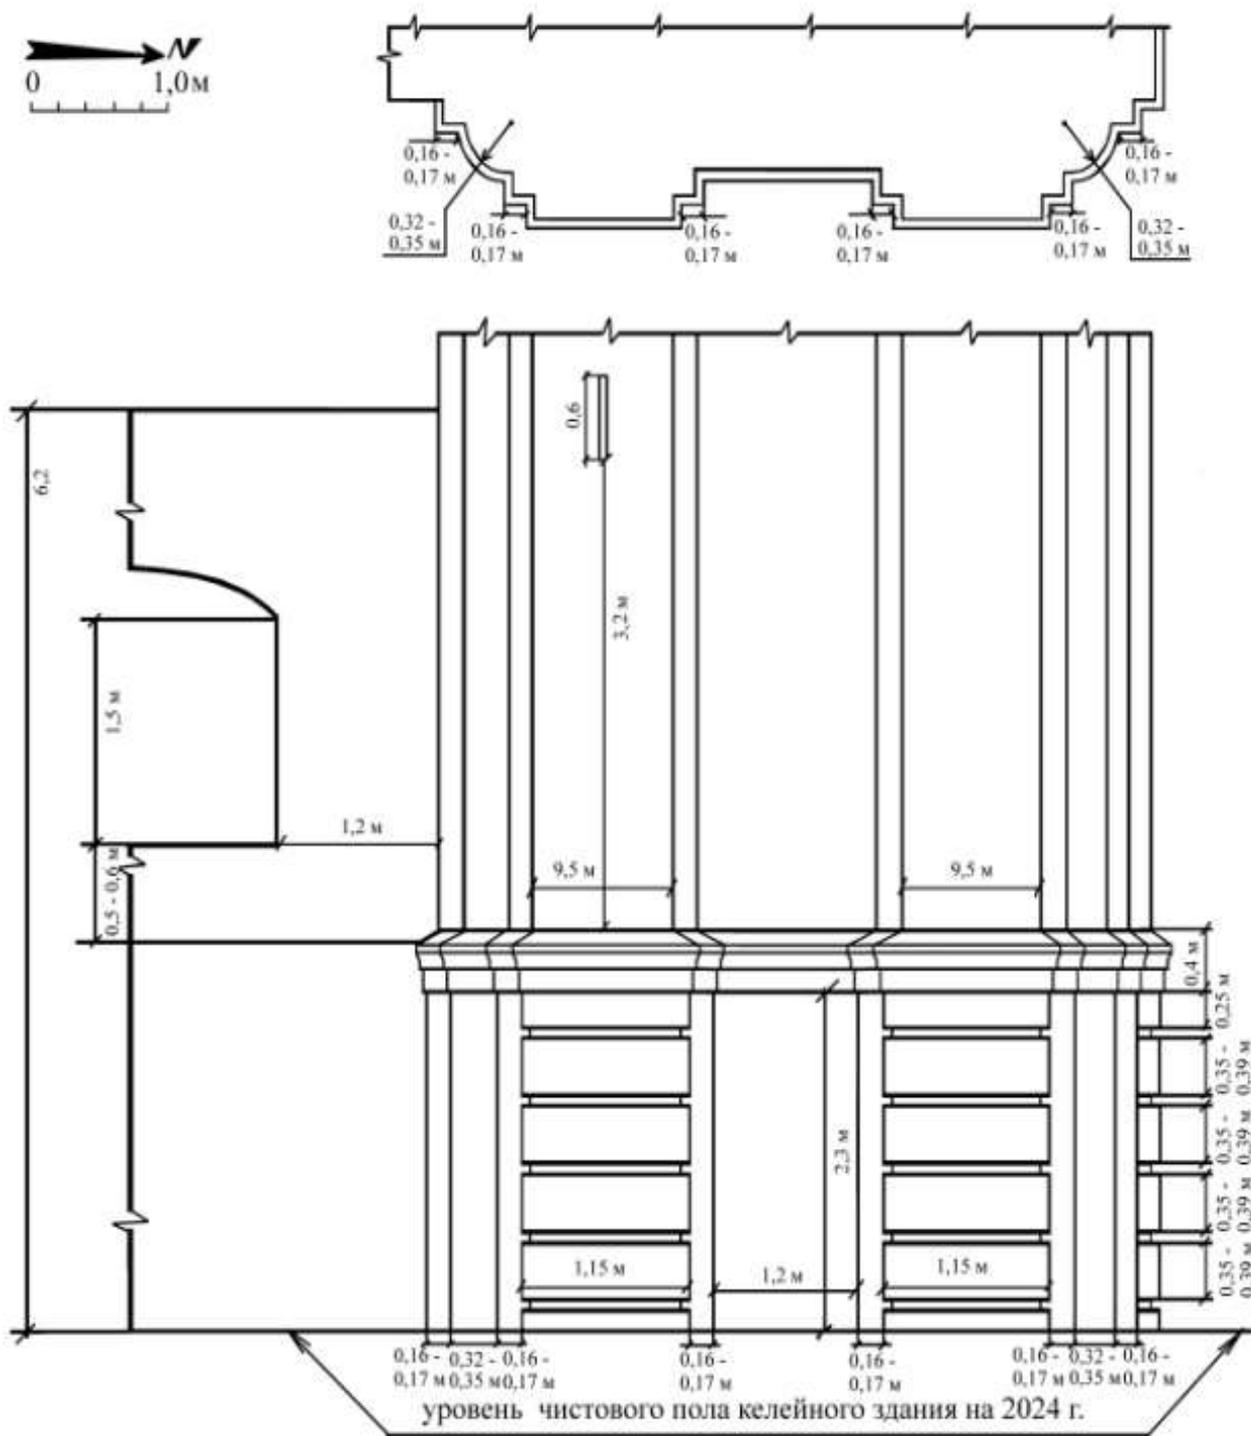
Рисунок 9. – Реконструкция архитектурного убранства фрагмента стены костёла св. Антония в составе Францисканского монастырского корпуса

практически в одной плоскости с южным фасадом келейного корпуса. Арочная перемычка окна, с учётом обнаруженных следов кладки пяты, видимо, была лучковой. На основе выявленных остатков архитектурного убранства нами была сделана реконструкция данного фрагмента стены, который являлся восточным фасадом одной из колоколен костёла [12, с. 61–65] (рисунок 9).
