РЕКОНСТРУКЦИЯ ПОМЕЩЕНИЯ ПЕКАРНИ-КВАСОВАРНИ ПОЛОЦКОГО ИЕЗУИТСКОГО КОЛЛЕГИУМА ВТОРОЙ ПОЛОВИНЫ XVIII – НАЧАЛА XIX ВВ.

На основе натурных исследований здания, выявленных археологических материалов, письменных источников предлагается реконструкция интерьера и оборудования помещения пекарни-квасоварни в Полоцком иезуитском коллегиуме. Раскрываются особенности её конструкции и пространственной организации, связанные со спецификой функционального назначения помещения. На основе предложенного описания была создана авторская реконструкция интерьера пекарни-квасоварни Полоцкого иезуитского коллегиума.

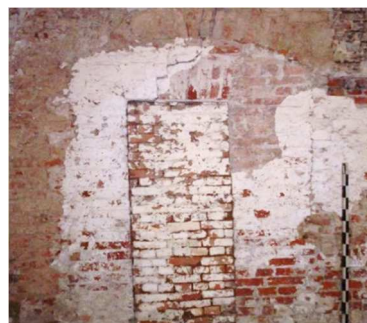
Рисунок 2. – Большая ниша для посуды, замурованная пиарами

Первоначально помещение не имело выхода в главный коридор. Он был прорублен при пиарах в северной стене помещения. В данной стене изначально имелось две глубокие ниши. Там, где ныне один из входов в гардероб, у самой пекарской печи располагалась высокая арочная ниша 5, чертания которой были полностью утрачены при пробивке в советское время проёма и дальнейших его неоднократных растёсках (см. рисунок 3). В этой нише хранился печной инвентарь: лопаты, кочерги, крючья для выгаскивания поддонов, специальные метлы и совки для выгребания жара и расчистки места под выкладку хлебобулочных изделий. Вторая ниша 4 (см. рисунок 3), более широкая, располагалась на месте нынешней вахты в гардеробе. Там хранилась посуда: в нижней части – кадушки для теста и муки, вёдра для воды, на полах, в верхней части стояли горшки с сухими ингредиентами и стеклянные сосуды (бутылки, штофы, стеклянные корчаги(?)) и оплетённые лозой кувшины с маслами, настойками и прочими жидкими ингредиентами.

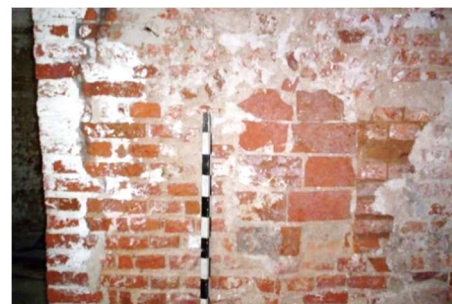
Рисунок 5. – Фрагмент замурованной ниши предпечья пекарской печи

Сохранилась повреждённая ниша предпечья (рисунок 5), что позволяет полагать, что сама печь, частично или полностью, могла быть сооружена на известковом растворе. Данные архитектурные фрагменты относятся к предпечью пекарской печи, которое было возведено вместе со стенами пекарни. Близкое расположение опорного столба помещения позволяло перекрывать проёмы устья и топки перемычками либо в виде лучковой арки, либо прямыми клинчатыми. Столб и стена помещения принимали на себя их горизонтальный распор (см. рисунок 4). Это было крайне важно при устройстве перемычек обоих проёмов, поскольку позволяло производить одноразовую загрузку большого количества хлебобулочных изделий [2, с. 78–79].
