КРИТЕРИАЛЬНАЯ ОЦЕНКА ДЕГРАДАЦИИ СТРУКТУРЫ ТЕПЛОУСТОЙЧИВЫХ ХРОМОМОЛИБДЕНОВЫХ СТАЛЕЙ ЗМЕЕВИКОВ ТРУБЧАТЫХ ПЕЧЕЙ

канд. техн. наук А.В. КРЫЛЕНКО
(Полоцкий государственный университет)

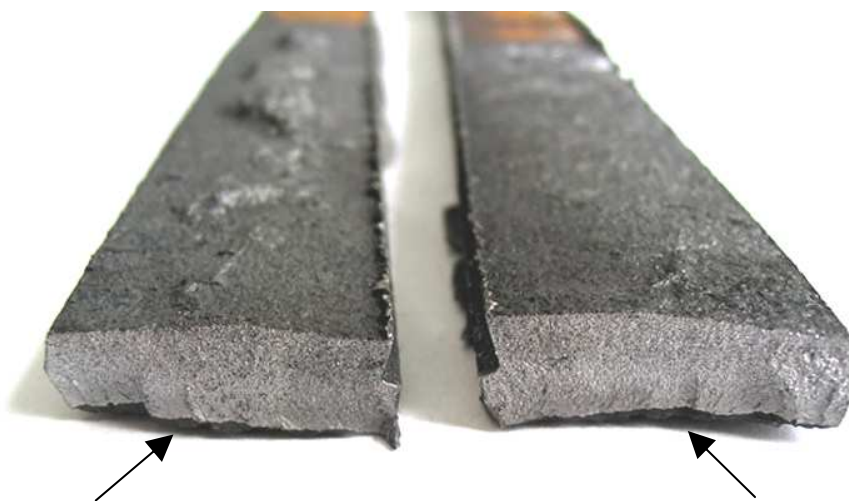
Рис. 2. Хрупкое разрушение образцов из стали 15X5M при механической обработке (излом показан стрелками)

При дальнейшей деградации структуры происходит укрупнение карбидных частиц с образованием цепочек карбидов типа «ожерелья» по границам зерен при одновременном укрупнении карбидных частиц по телу зерен (рис. 1, г). Средний размер карбидов составляет 4...8 мкм. При этом наблюдается значительное снижение механических характеристик по сравнению со свойствами материала до эксплуатации: $\sigma_b = 355...370$ МПа; $\delta_5 = 21...22$ %; $\psi = 40...45$ %; $KCU = 90...110$ Дж/см². На завершающей стадии деградации структуры молибден практически полностью переходит из твердого раствора в карбиды. При этом средний размер карбидов составляет 8...14 мкм, они расположены по всему объему материала (рис. 1, д). Как следствие, происходит потеря пластичности и теплоустойчивости материала. При механической обработке заготовки из такого материала хрупко разрушаются (рис. 2).

* – При эксплуатации материал охрупчивается до такой степени, что изготовить образцы для испытаний не представляется возможным (при механической обработке происходит хрупкий излом заготовок).

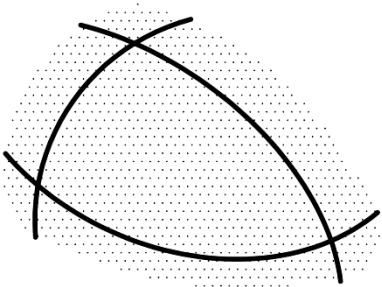
Структура – феррит с равномерно распределенными карбидами. Размер карбидов < 1 мкм	500...540	26...32	58...64	280...310
Балл 1

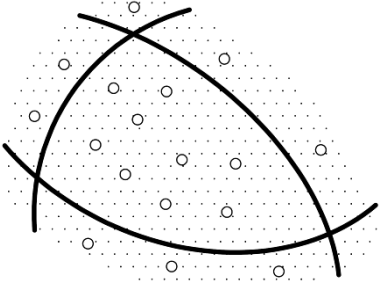
Структура – феррит и карбиды. Средний размер карбидов – 1...2 мкм	470...495	25...27	50...58	220...240
Балл 2

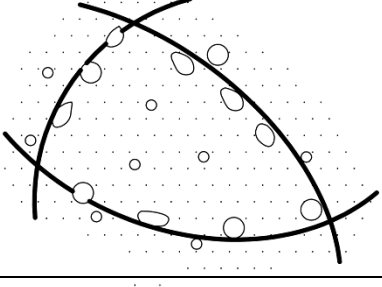
Структура – феррит и коагулированные карбиды, расположенные по границам зерен. Средний размер карбидов – 2...4 мкм	400...420	22...24	46...53	170...190
Балл 3

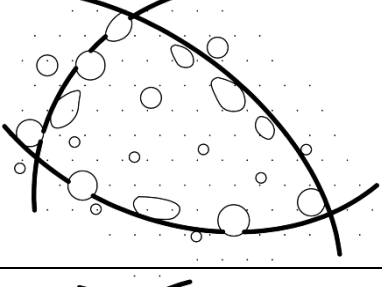
Структура – феррит и коагулированные карбиды, расположенные по границам зерен. Укрупнение карбидов в теле зерна. Средний размер карбидов – 4...8 мкм	355...370	21...22	40...45	90...110
Балл 4

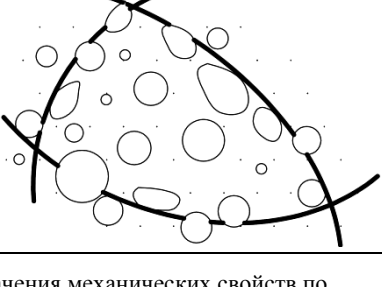
Структура – феррит и коагулированные карбиды. Карбиды расположены по всему объему стали. Средний размер карбидов – 8...14 мкм	—*	—*	—*	—*
Требуемые значения механических свойств по ГОСТ 550 [4]		Структура – феррит с равномерно распределенными карбидами	≥ 392	≥ 22	≥ 50	≥ 118
