**РЕСТАВРАЦИЯ С РЕКОНСТРУКЦИЕЙ ДОМИКА ПЕТРА I В ГОРОДЕ ПОЛОЦКЕ
НА ОСНОВЕ ПРИМЕНЕНИЯ НЕРАЗРУШАЮЩИХ МЕТОДОВ КОНТРОЛЯ
ПРИ ТЕХНИЧЕСКОМ ОБСЛЕДОВАНИИ ЗДАНИЯ**

*канд. техн. наук, доц. А.А. БАКАТОВИЧ; канд. техн. наук Н.В. ДАВЫДЕНКО;
канд. техн. наук, доц. А.М. ИВАНЕНКО
(Полоцкий государственный университет)*

Рассмотрено объемно-планировочное и конструктивное решение Домика Петра I в Полоцке. Приведены результаты технического обследования здания, полученные с применением неразрушающих методов контроля. Работы проводились с использованием ферроскана, георадара и ударно-импульсного метода определения прочности. Описаны технологические процессы реставрации и реконструкции в здании с указанием применяемых отечественных и зарубежных материалов. Предложен вариант усиления каменного фундамента, реализованный при реконструкции здания. Проведенный комплекс восстановительных работ обеспечил увеличение выставочных площадей в Домике Петра I в 2 раза, задействовав помещения подвала, значительно увеличил эксплуатационный период для здания до следующих ремонтных мероприятий и позволил привлечь на выставку новые категории посетителей.

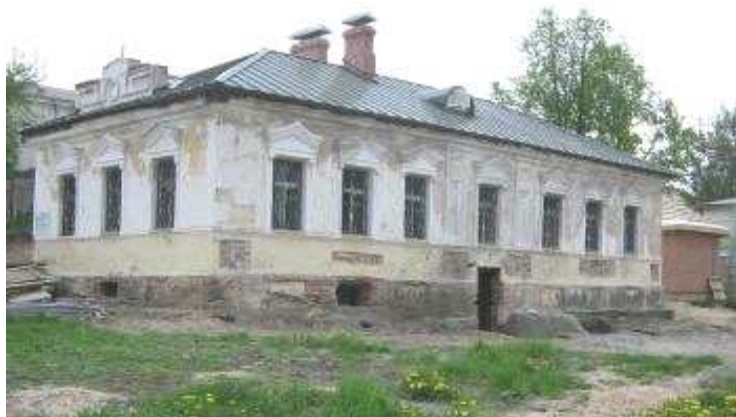
Рисунок 14. – Внешний вид здания во время реставрационных работ после замены крыши и кровельного покрытия (2011 г.)

С учетом установленных повреждений и выполненных расчетов произведен демонтаж чердачного перекрытия и стропильной системы крыши. В соответствии с проектом на реконструкцию здания произведено устройство нового чердачного перекрытия по деревянным балкам, выполнена новая стропильная система. Утепление чердачного перекрытия выполнено из минераловатных плит толщиной 400 мм. Осуществлен вывод вентиляционных кирпичных труб из клинкерного кирпича на поверхность кровли. Покрытие кровли выполнено из стальных листов с полимерным красочным покрытием темно-зеленого цвета и устройством организованного водостока с крыши (рисунок 14). Во всех оконных проемах установлены новые оконные деревянные блоки с двухкамерными стеклопакетами и стальные отливы с полимерным красочным покрытием темно-зеленого цвета. В дверном проеме входной группы установлены резные деревянные двери в соответствии с сохранившимися описаниями и фотодокументами (рисунок 15).

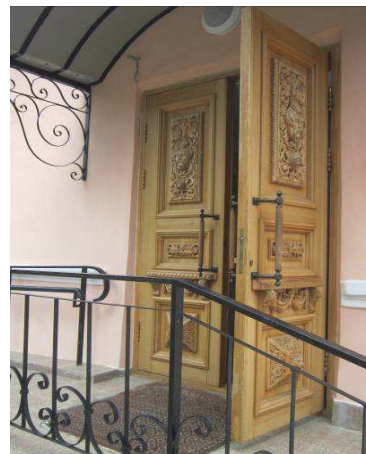
Рисунок 15. – Восстановленные резные деревянные двери

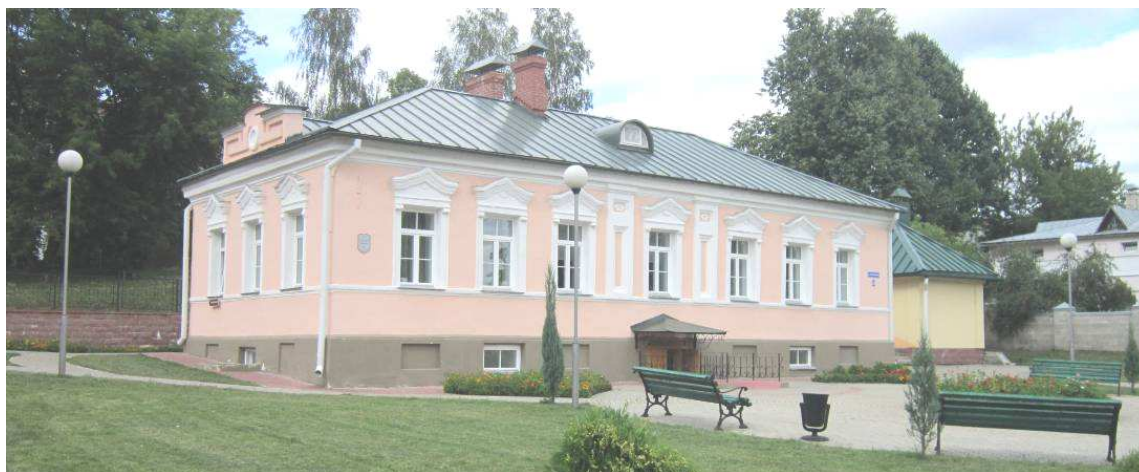
Рисунок 16. – Внешний вид здания и прилегающей территории после выполненных восстановительных работ (2015 г.)

После ремонтно-реставрационных работ на прилегающем участке выполнено благоустройство с установкой декоративного ограждения по периметру территории (рисунок 16).
