**РЕКОНСТРУКЦИЯ БЫВШИХ КАЗАРМ ПО УЛ. БУДЕННОГО, 7 В ГОРОДЕ ВИТЕБСКЕ
ПОД ОБЩЕСТВЕННО-ДЕЛОВОЙ ЦЕНТР
ПО РЕЗУЛЬТАТАМ ТЕХНИЧЕСКОГО ОБСЛЕДОВАНИЯ**

канд. техн. наук, доц. Р.М. ПЛАТОНОВА
(Полоцкий государственный университет);
А.Т. ЗЕЛЕНКОВ
(«ФИРМА САЛЮС», Новополоцк)

Исследовано объемно-планировочное и конструктивное решение исторического здания бывших казарм, расположенного по ул. Буденного, 7 в г. Витебске. На основании выполненного технического обследования строительных конструкций, поверочных расчетов междуэтажных и чердачных перекрытий, балконных плит, деревянных стропильных ног; определения прочности бетона неразрушающими методами (методом пластических деформаций) междуэтажных и чердачного монолитного железобетонного перекрытий; определения прочности материалов для кладки стен; определения теплотехнических характеристик наружных стен и чердачного перекрытия и анализа полученных результатов сделаны выводы о техническом состоянии конструкций, даны соответствующие рекомендации, необходимые для дальнейшей реконструкции и модернизации здания под общественно-деловой центр.

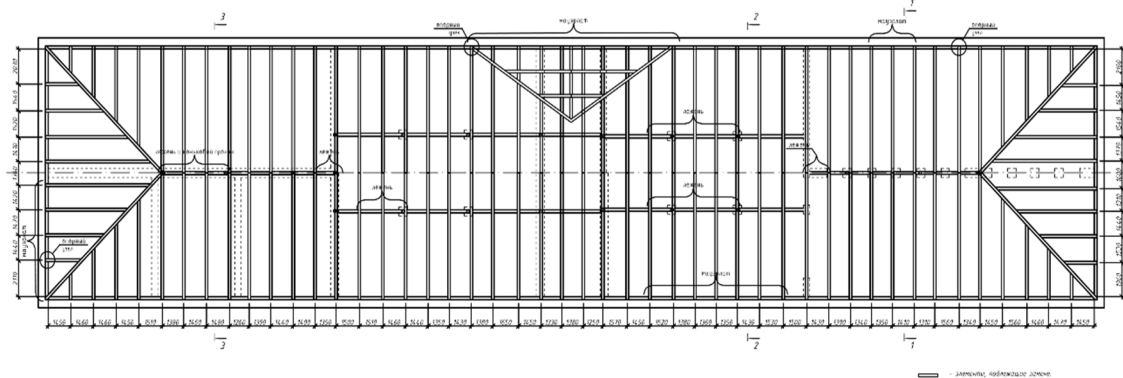
Рисунок 7. – Схема раскладки стропильной конструкции

9. Стропильная система крыши здания находится в ограниченно работоспособном состоянии. Крепление мауэрлата к стенам выполнено скрутками из проволоки $\varnothing 5$ мм через два шага стропильных ног. Гидроизоляция между мауэрлатом и кирпичной кладкой стен выполнена из 2-х слоев толя. Вертикальные продольные связи отсутствуют. В результате длительной эксплуатации ряд элементов получили следующие дефекты и повреждения: разрушение обрешетки и кровли из волнистых асбоцементных листов; прогиб стропильной ноги в месте стыковки (рисунок 16, а); поражение гнилью стропильной ноги и обрешетки (рисунок 16, б); просадка, образование трещин, разрушения стыка мауэрлата; поражение гнилью опорного узла стропильной ноги и мауэрлата; отсутствует стойка; разрушение стропильной ноги; поражение гнилью и разрушение лежня и подкоса и другие

дефекты. Обрешетка и кровельное покрытие потеряли свои эксплуатационные качества. Требуется капитальный ремонт с заменой поврежденных элементов и полной заменой обрешетки. Кровля из волнистых асбоцементных листов полностью потеряла свои эксплуатационные качества и подлежит полной замене. Требуется устройство организованного водостока.

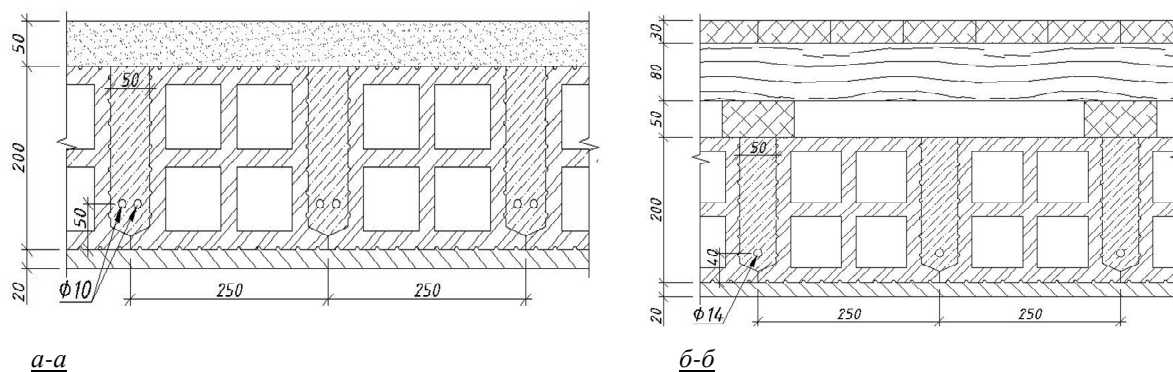
Рисунок 13. – Сечения перекрытий

7. *Чердачное перекрытие* сборно-монолитное из керамических блоков по стальным балкам находится в удовлетворительном состоянии. По техническому состоянию характеризуется II категорией. Исключение составляют местные участки, имеющие повреждение штукатурного слоя потолка в результате протечек кровли (рисунки 13, 26). Необходимо отметить, что для определения технического состояния перекрытий выполнялось их вскрытие. Требуется выполнить ремонт поврежденных участков штукатурки потолков чердачного перекрытия.

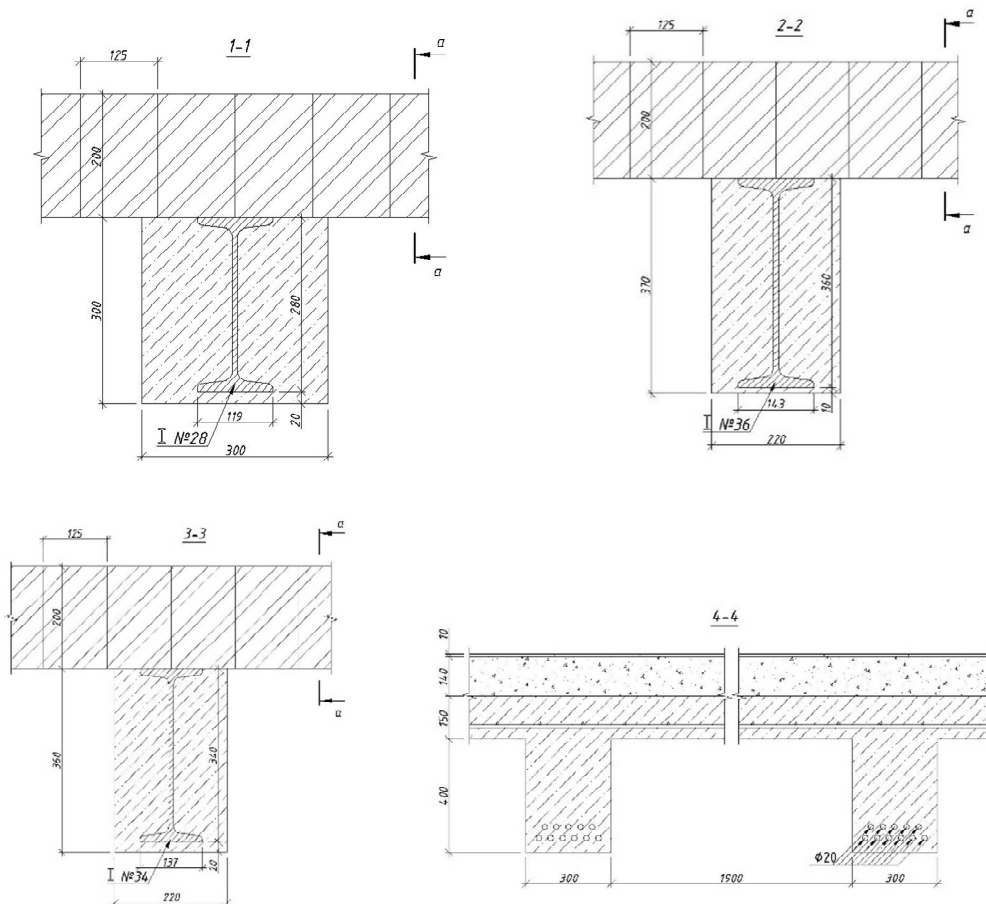
Рисунок 14. – Сечения междуэтажных перекрытий

Конструктивные решения перекрытий и балок показаны на рисунках 13–15.
