ПОЛОЦКИЙ БЕРНАРДИНСКИЙ МОНАСТЫРЬ: НАТУРНЫЕ ОБСЛЕДОВАНИЯ ЭТАЖЕЙ И ЧЕРДАКА КЕЛЕЙНОГО КОРПУСА

А.А. СОЛОВЬЁВ

(Национальный Полоцкий историко-культурный музей-заповедник)

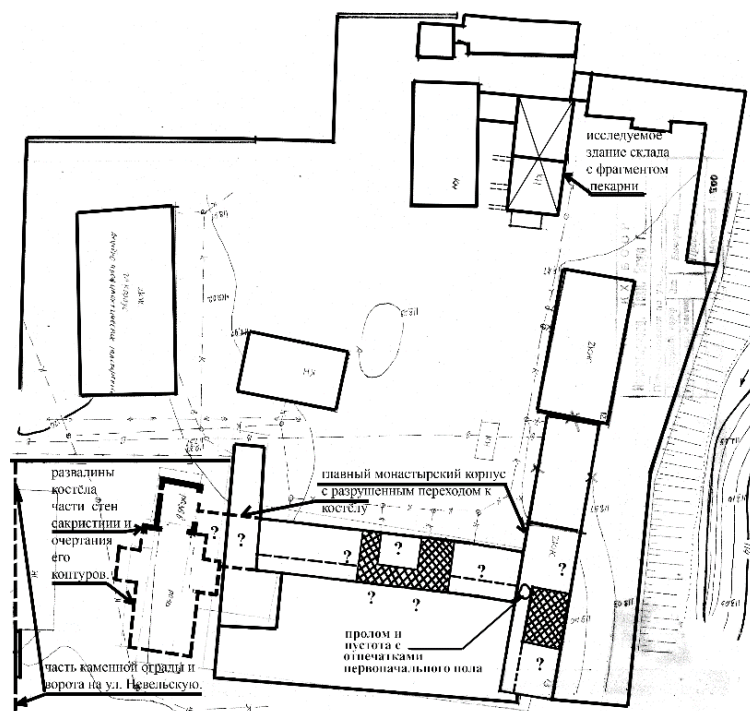
Рисунок 1. – Современный план территории бывшего бернардинского монастыря с обозначением подвалов главного корпуса (косой сеткой)

При создании существующего ансамбля бывшего бернардинского монастыря его Т-образный главный келейный корпус возвели сразу после строительства костёла (см. рисунок 1). В 1832 г. монастырь был закрыт. В корпусе разместились причт Иоанно-Богословской церкви (перестроена из костёла) и приходская школа. После революции в монастыре была тюрьма НКВД, а после вывода тюрьмы здесь располагалась психиатрическая больница. За это время к южному и восточному торцу главного корпуса были пристроены здания (см. рисунок 1).

С восточной стороны зал частично межевал с помещением № 11 в Большой части монастырского здания (см. рисунок 1). Судя по его расположению, первоначально здесь была устроена кухня: аналогичное размещение имело место и в Полоцком иезуитском коллегиуме [5, с. 42–43]. На разделяющей стене имеются встроенные шкафы и различные перекладки; там, скорее всего, первоначально располагался проход или раздаточное окно [5, с. 42–43]. За трапезной начинался коридор, который отделял описанный выше зал от остальной части здания и продолжался в Большой части (см. рисунок 1). Здесь, в Малой части корпуса в конце коридора в XX в. при приспособлении здания для нужд больницы была устроена дополнительная лестница на двутавровых швеллерах, для чего часть межэтажного свода разобрали, а под его распалубку (где она имеет горизонтальный профиль) на месте среза подвели дополнительную опорную арку. Тогда же, вероятно, был замурован первоначальный вход в трапезную и пробит новый (см. рисунок 1).

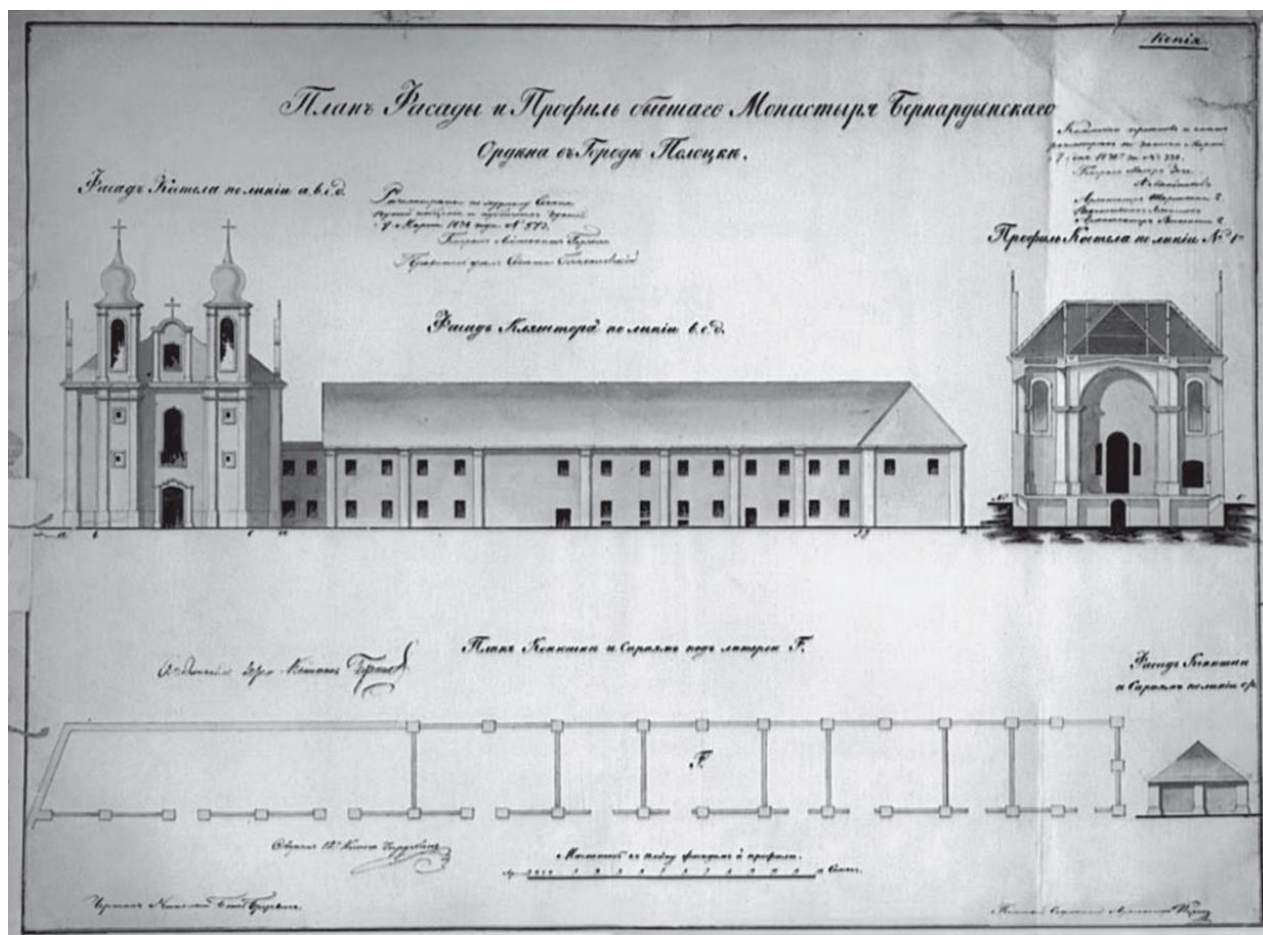
Рисунок 7. – Панорама фасадов костела и главного корпуса со стороны р. Западная Двина, поперечный разрез костела и план хозяйственных построек бывшего бернардинского монастыря в Полоцке, составленные в 1838 г., найденные И.Н. Слюньковой

Изображения келейного здания на чертежах 1838 г. и фоторографии 1889–1891 гг. объединяет наличие высокой черепичной (имеет тёмный окрас) кровли, фронтоны которой представляют собой треугольники с углом между горизонтом (карнизом) и боковыми бёдрами около 45° . Такой угол уклона поверхности считался оптимальным для укладки керамической черепицы. По каким-то причинам составитель чертежа 1838 г. проигнорировал наличие дымовых труб и ряд элементов декоративного убранства фасадов здания – обрамления центральных окон, боковые окна/ниши и карнизы фронтонов (рисунок 7). О наличии их более богатого убранства говорит указанная выше фотография, отражающая состояние памятника в 1889–1891 гг. со стороны Западной Двины. Это северный торец Малой части здания. На изображении её фронтона, обращённого на реку, хорошо видны прямоугольное окно чердака и овальные (?) ниши с обоих сторон и над ним. Подобные прямоугольные окна были зафиксированы нами в ходе натурного обследования на сохранившихся частях первоначальных фронтонов восточного торца Большой части и южного торца Малой части здания. Там же зафиксированы и первоначальные дымовые трубы, расположенные по коньку кровли, о чём говорит и характер площадок под их основания, обнаруженных нами на уцелевших сводах на чердаке здания. Судя по сохранившимся площадкам и изображениям, это были квадратные в плане сооружения $1,0 \times 1,0$ м со стенками толщиной в кирпич (около 30 см), возвышавшиеся над коньком на высоту 0,5–0,7 м (см. рисунок 4).
