**ВИЗУАЛЬНЫЙ ОСМОТР СОСТОЯНИЯ ОТМОСТКИ КЛЁПАНОГО  
ВЕРТИКАЛЬНОГО РЕЗЕРВУАРА ДЛЯ ХРАНЕНИЯ НЕФТЕПРОДУКТОВ****А.Д. СТРОГАНОВА***(Белорусский национальный технический университет, Минск)***ORCID: <https://orcid.org/0009-0003-5477-2938>****[ad.rusanova@mail.ru](mailto:ad.rusanova@mail.ru)**

**VISUAL INSPECTION OF THE BLIND AREA OF A RIVETED VERTICAL TANK  
FOR STORING PETROLEUM PRODUCTS**

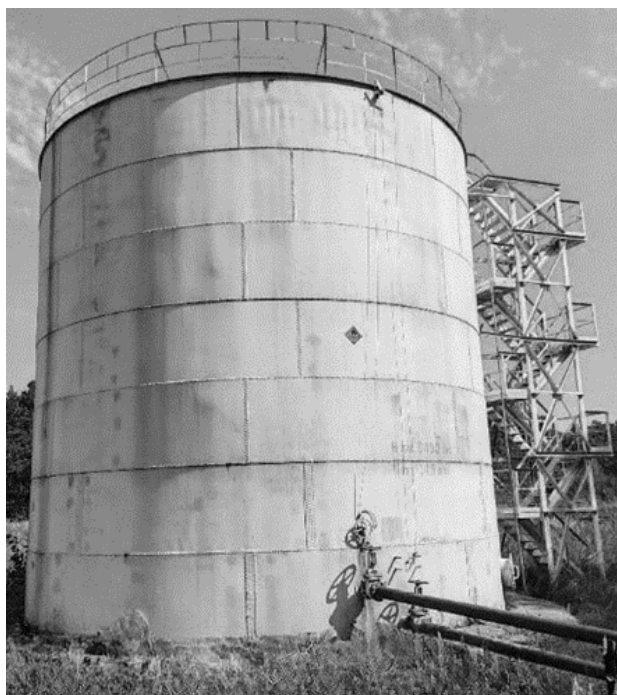
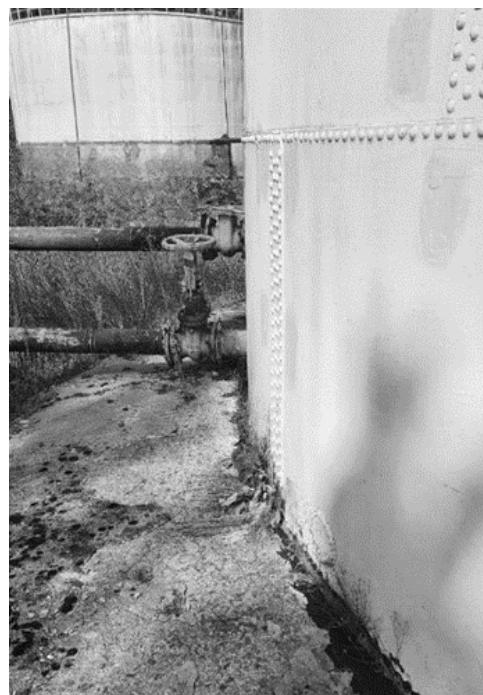
Рисунок 1. – РВК-1000

Рассматриваемый резервуар вертикальный клёпанный (РВК)<sup>2</sup> был изготовлен полистовым способом с соединением швов методом клёпки (рисунок 1) на нефтебазе, расположенной на юге БССР, в 1934 году и предназначался для хранения дизельного топлива.

а – общий вид; б – клёпаная стенка
