**НАТУРНЫЕ ИССЛЕДОВАНИЯ ВТОРОГО ЭТАЖА ЗДАНИЯ БЫВШЕЙ ГОСТИНИЦЫ  
(МЕБЛИРОВАННЫХ КОМНАТ) «БРИСТОЛЬ» ПО УЛ. ЛЕНИНА Д. 4 В Г. ПОЛОЦКЕ****А.А. СОЛОВЬЁВ***(Национальный Полоцкий историко-культурный музей-заповедник)*

*В статье представлены итоги натурных исследований второго этажа здания бывшего «Бристоля». С помощью зондажей стен и последовавшего позднее полного удаления штукатурки с несущих стен помещений здания исследователем был прослежен ряд масштабных перепланировок внутри здания, связанных с приспособлением его под квартиры. В ходе проведенных работ были прослежены остатки первоначальных дверных проёмов. Также благодаря доступным фотоснимкам Полоцка начала XX в. стало возможным уточнить время возведения здания и выявить ряд его утраченных архитектурных элементов (ломаную крышу с мансардным этажом и шатровыми завершениями углов), объясняющих характер архитектурного убранства его главных фасадов, обращённых на угол ул. Вознесенской/Сакко и Ванцетти/Ленина и ул. Спасской/Советской.*

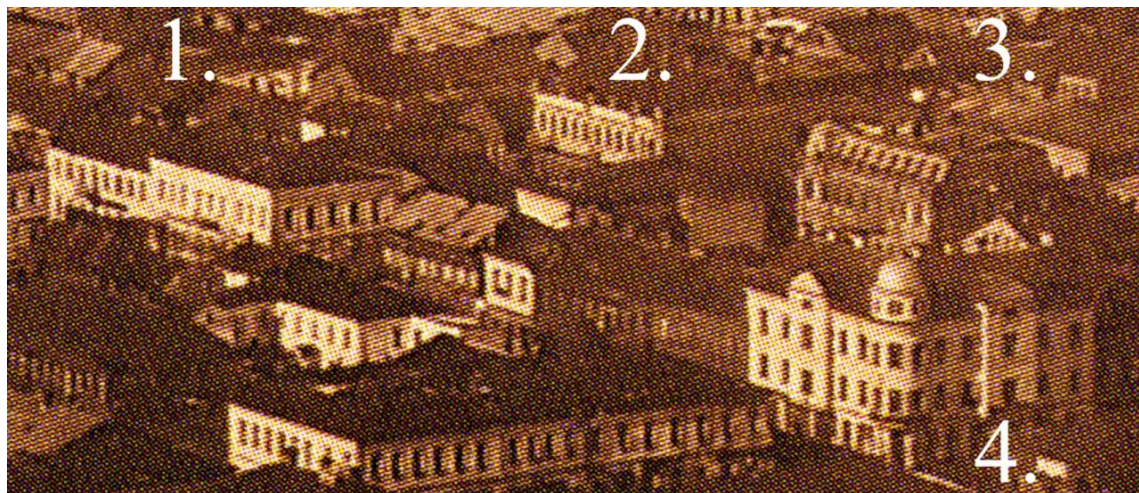
Рисунок 2. – Фрагмент фотоснимка Полоцка 1918 г. с немецкого аэроплана из книги В.А. Лиходедова

Время возведения существующего кирпичного здания бывших меблированных комнат «Бристоль» можно определить приблизительно: с учётом пожара, уничтожившего в 1912 г. центральную часть Полоцка<sup>7</sup>, и с помощью сопоставления ряда разновременных фотоснимков видов и панорам центральной части Полоцка конца XIX – начала XX вв. На большинстве фотографий, сделанных с колоколен Николаевского собора, на месте существующего здания видна крыша деревянной постройки, существовавшей до упомянутого выше пожара 1912 г. [1, с. 47, 93]. На фотографиях города, сделанных после пожара 1912 г. и с немецкого аэроплана 1918 г., видно, что застройка центральной части Полоцка значительно уплотнилась, возросло и количество кирпичных зданий (рисунок 2). Сохранившееся сегодня здание меблированных комнат «Бристоль» уже присутствует. Хорошо видно шатровое завершение на юго-западном углу и окна в жилой части ломаной мансардной кровли [1, с. 138]. Данная конфигурация крыши частично объясняет и специфический характер архитектурного оформления главных западного и южного фасадов здания. Крайние окна обоих (западного и южного) уличных фасадов выделены рустованными лопатками, которые на уровне второго этажа имеют геометрический орнамент в виде профилированных розеток. Возможно, там также первоначально предполагались шатровые завершения на северо-западном и юго-восточном углах здания, но на фотоснимке их нет (см. рисунок 2: 3).

1. – здания гостиничного комплекса «Гранд-Отель» (в угловом здании бывшей гостиницы сегодня «Гранд-Паб» на месте прилегающего «сталинка» на фундаментах с фрагментами стен утраченной постройки); 2. – гостиница «Лондон» (до пожара 1912 г. была меблированными комнатами); 3. – меблированные комнаты «Бристоль» (видна ломаная мансардная крыша с шатровой башенкой на углу); 4. – дом на углу проспекта Ф. Скорины и ул. Энгельса
