### ИДЕНТИФИКАЦИЯ ОБЪЕКТОВ ИСТОРИКО-КУЛЬТУРНОГО НАСЛЕДИЯ НА ПРИМЕРЕ БЫВШЕГО ШПИТАЛЯ И КОСТЕЛА СВ. ДУХА В ГРОДНО

канд. ист. наук **Н.А. ПОЧОБУТ**  
(Гродненский государственный историко-археологический музей)

*Использован культурологический подход к рассмотрению проблемы идентификации объектов историко-культурного наследия. Содержание процесса идентификации раскрывается на примере проведенного автором охранного (спасательного) археологического исследования в исторической части города Гродно на территории шпиталья и костела Святого Духа (XVI–XIX вв.).*

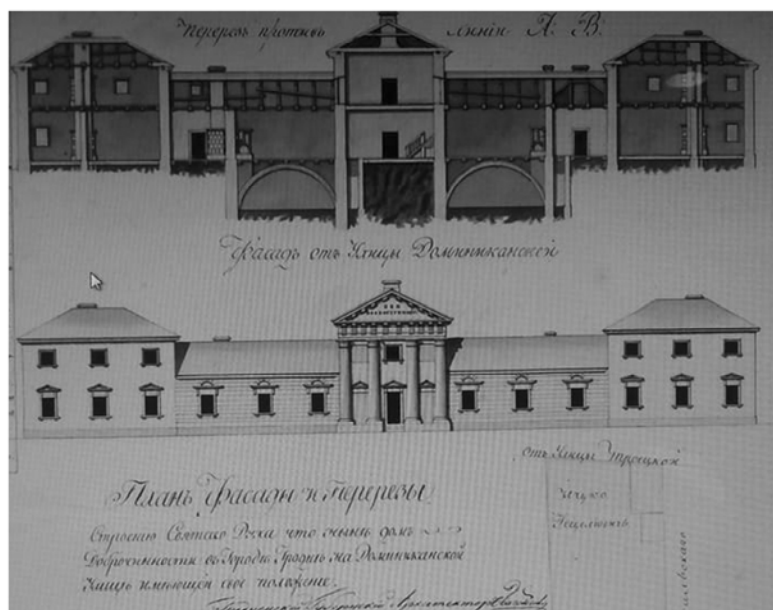
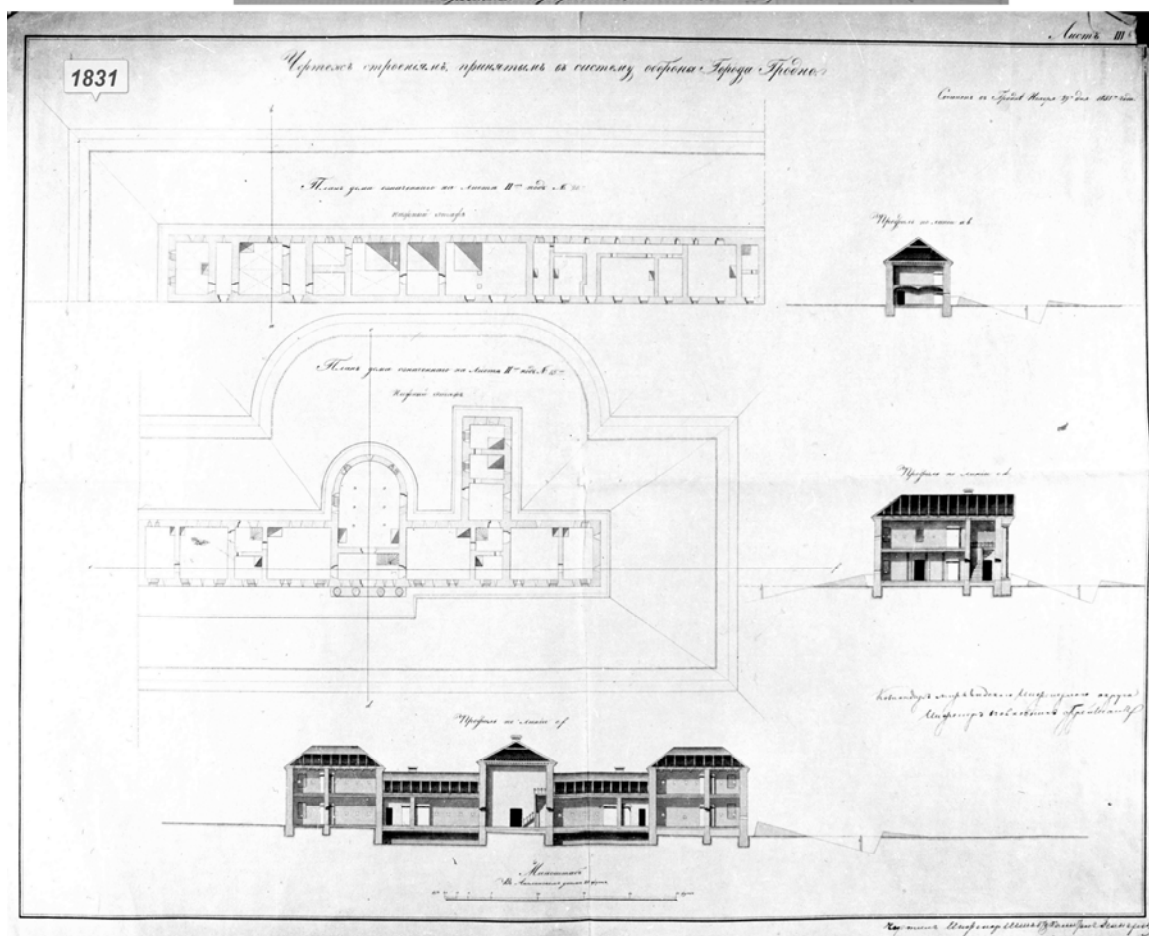
Рисунок 4. – Шпиталь и костел Св. Духа: 1 – план фасада, 1827 г.; 2 – чертеж 1831 г.

1. ПЛАН 1827 г.

В Российском государственном историческом архиве в Санкт-Петербурге хранятся планы первого и второго этажей гродненского Свято-Духова костела и больницы [11]. На них показаны объем костела с примыкающими по бокам корпусами больницы и подвалы со сводчатыми перекрытиями (рисунок 4: 1-2). Два подвала тянулись по обе стороны от костела.

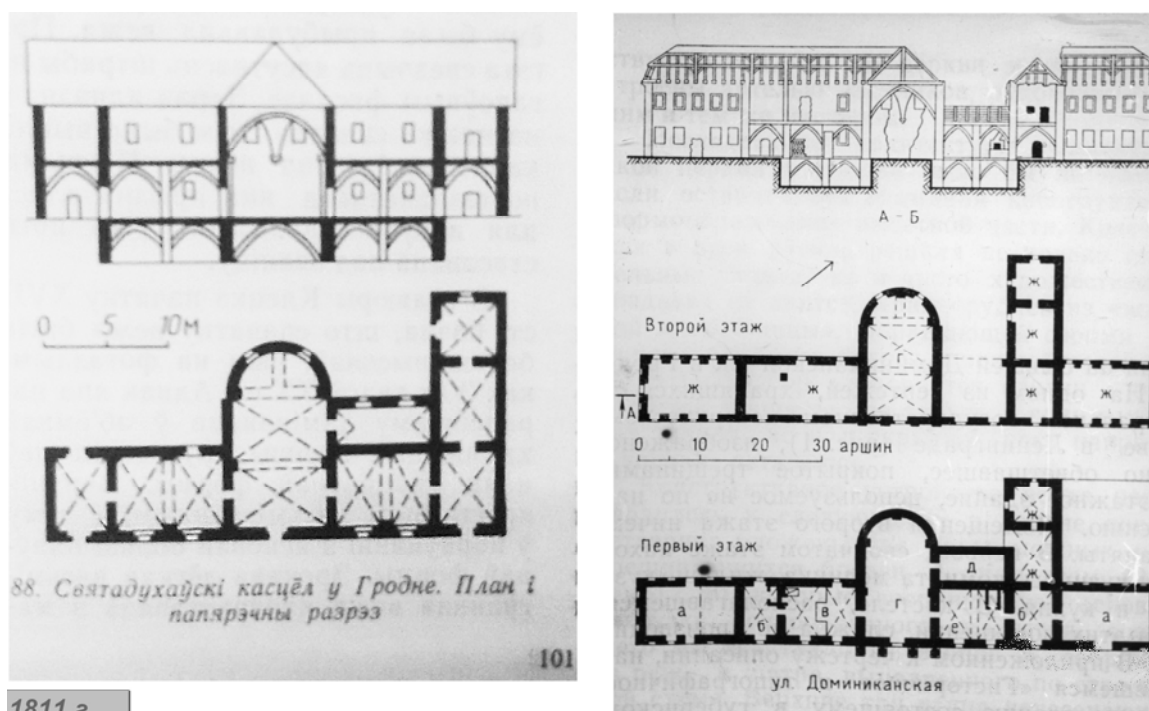
Рисунок 5. – Планы и поперечные разрезы здания шпиталья и костела Св. Духа:  
1 – 1811 г.; 2 – 1-й четв. XIX в.

1. Поперечный разрез и план. 2. Планы и поперечные разрезы первой трети XIX в.

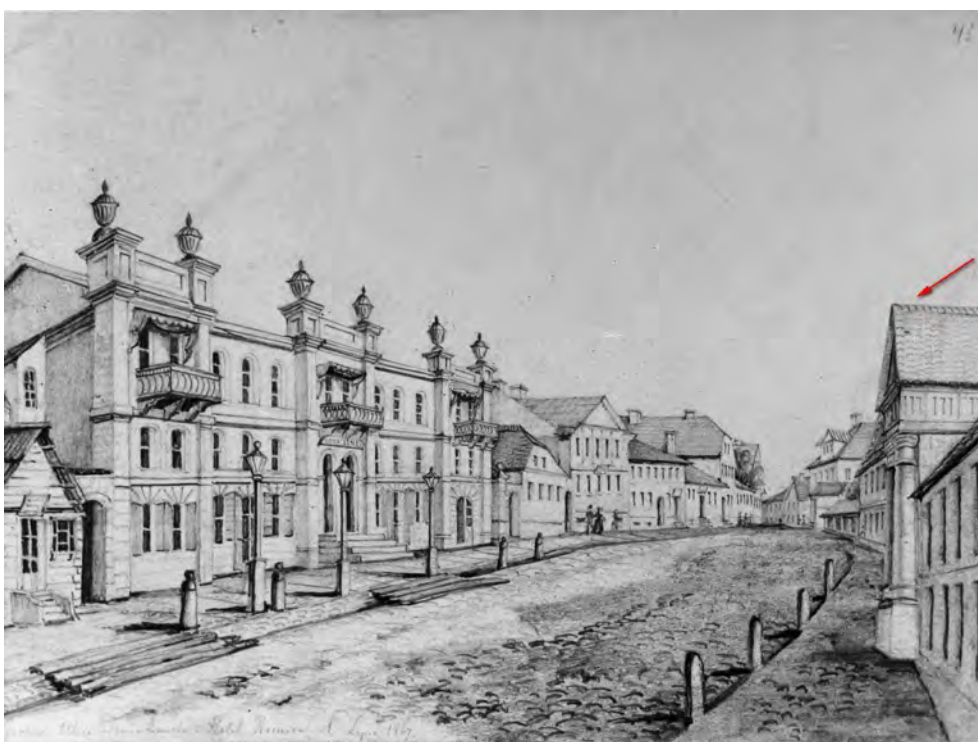
Рисунок 7. – Рисунок Наполеона Орды, 1867 г.

Свято-Духовский храм представлял собой однонефную базилику. Фасад костела в XIX в. украшали четыре круглые полуколонны, поставленные на высокие постаменты. Комплекс венчала высокая ломаная крыша. Колонны были утрачены после городского пожара 1885 г. Утраченный фасад бывшего костела отражен на рисунке Наполеона Орды, сделанном в 1867 г. (рисунок 7). На нем изображена перспектива ул. Доминиканской (ныне ул. Советская) с домом Ремера, а на противоположной стороне видны фрагменты главного фасада костела Св. Духа (рисунок карандашом, 1 июля 1867 г., «Доминиканская улица с отелом Ремера» [14; 10, s. 64].
